NOODLANDING NA MOTORSTORING

Nummer voorval:	2010015
Classificatie:	Ongeval
Datum, tijd ¹ voorval:	14 maart 2010, 14.45 uur
Plaats voorval:	Eastermar
Registratie luchtvaartuig:	PH-DAY
Type luchtvaartuig:	Ultravia Pelican PL
Soort luchtvaartuig:	Eenmotorig propellervliegtuig (zelfbouw)
Soort vlucht:	Lokale vlucht
Fase van de vlucht:	Landing
Schade aan luchtvaartuig:	Zwaar
Aantal bemanningsleden:	Eén
Aantal passagiers:	Eén
Persoonlijk letsel:	Geen
Overige schade:	Geen
Lichtcondities:	Daglicht

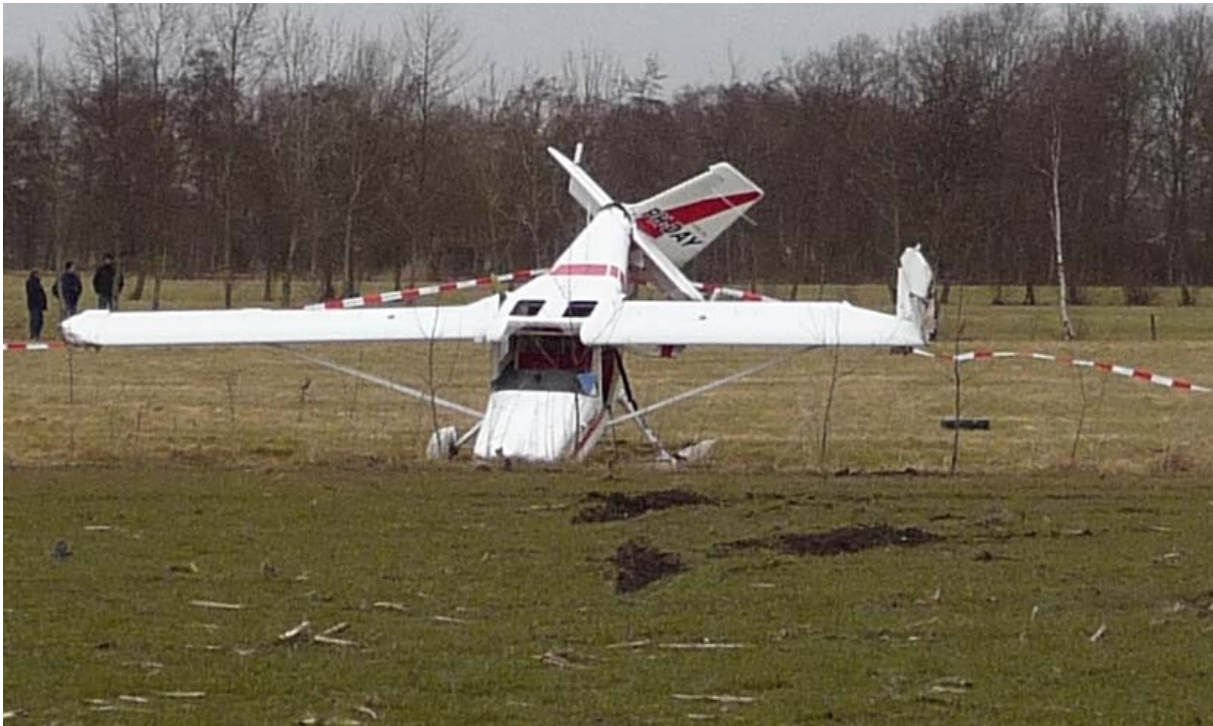
Figuur 1: het vliegtuig na het ongeval

De bestuurder verklaarde dat het vliegtuig sneller hoogte verloor dan hij verwachtte. Hierdoor was hij gedwongen te landen op een veld dat haaks op het veld van zijn initiële keuze lag. Dit betekende dat het vliegtuig in plaats van tegen de wind in, landde met dwarswind. Vermoedelijk heeft deze dwarswind de linkervleugel tijdens de landing opgetild met het resultaat dat de rechtervleugel de grond raakte. Hierdoor maakte het vliegtuig een grondzwaai waarbij het neuswiel afbrak en de propeller tegen de grond sloeg en beschadigd raakte. Het vliegtuig kwam tot stilstand met de neus tegengesteld aan de landingsrichting.
