ALGEMENE GEGEVENS

Nummer voorval:	2010033
Classificatie:	Ernstig incident
Datum, tijd ¹ voorval:	24 mei 2010, 09.59 uur
Plaats voorval:	Maastricht Aachen Airport (EHBK)
Registratie:	PH-SDN
Type luchtvaartuig:	Piper PA-28R-200
Soort luchtvaartuig:	Eenmotorig propellervliegtuig
Soort vlucht:	Instructievlucht
Fase van de vlucht:	Landing
Schade aan luchtvaartuig:	Zwaar
Aantal bemanningsleden:	Twee (instructeur en leerling)
Aantal passagiers:	Geen
Persoonlijk letsel:	Geen
Overige schade:	Geen
Lichtcondities:	Daglicht

SAMENVATTING

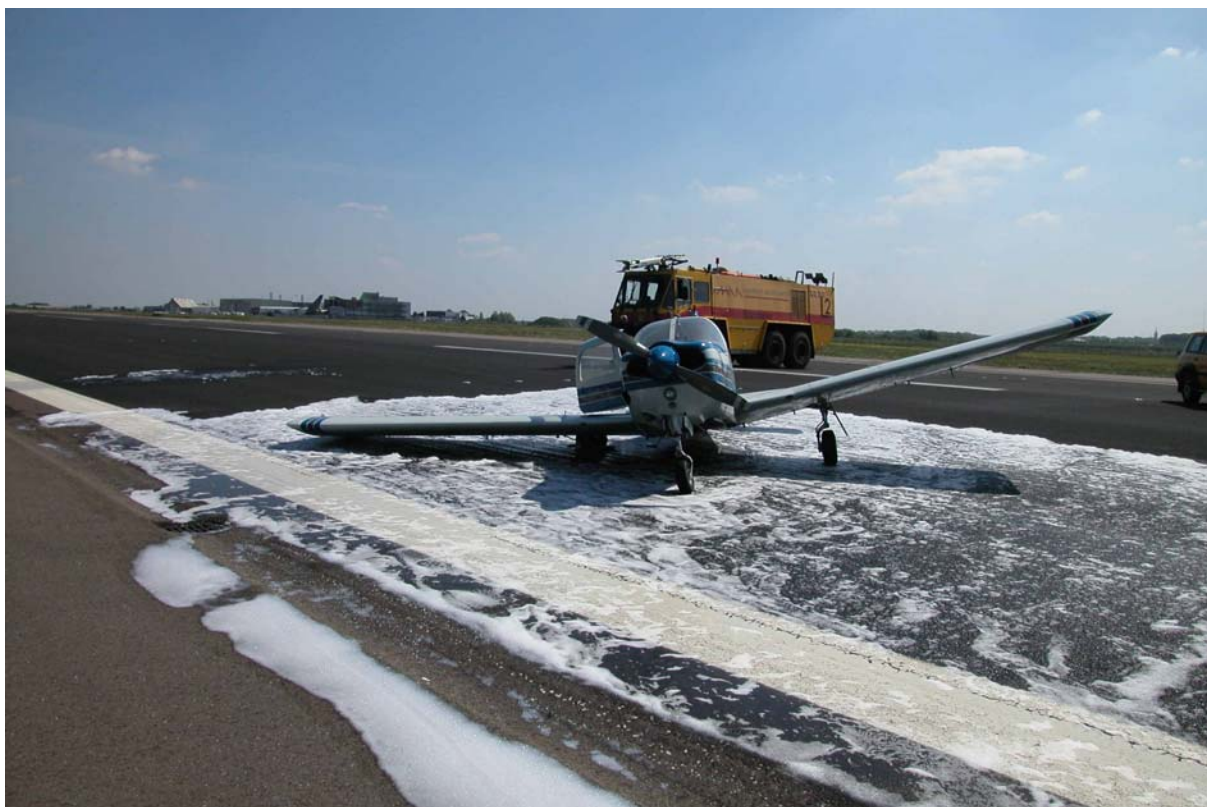
De verkeersleiding van Maastricht Aachen Airport was door de havenmeester van Kempen Airport op de hoogte gesteld van het probleem. De PH-SDN maakte een VFR-nadering naar Maastricht Aachen Airport. Na laag langs de toren te hebben gevlogen werd door de verkeersleiding bevestigd dat het rechterlandingsgestel er niet goed uit zag. De instructeur nam de besturing van de leerling over voor een landing op baan 21 met het landingsgestel naar beneden en flaps op 10 graden. De instructeur zette de PH-SDN met minimale voorwaartse snelheid aan de grond met als eerste het linkerwiel en daarna het neuswiel. Met behulp van de rolroeren werden de vleugels zo lang mogelijk horizontaal gehouden. Uiteindelijk zakte het vliegtuig over rechts weg waarbij het rechterlandingsgestel naar achter weg klapte, het vliegtuig naar rechts schoof en tenslotte op het defecte landingsgestel en de rechtervleugel tot stilstand kwam. De inzittenden konden zonder problemen het vliegtuig verlaten. De brandweer was direct ter plaatse om een laag schuim onder het vliegtuig te spuiten. Zie afbeelding 2.

Afbeelding 2: PH-SDN na de landing (bron: Maastricht Aachen Airport)

Na het incident werden op Kempen Airport metaalresten op de baan gevonden welke later afkomstig bleken te zijn van de vleugelbepaling van de PH-SDN. In het gras naast de baan werd nog een stuk metaal van circa 10 cm van de wielophanging gevonden dat was afgebroken van de bevestiging van de veerpoot. Het hoofdwiel, de ophanging, de veerpoot en het wiel van het rechterlandingsgestel moesten worden vervangen. De beplating van de rechterwieldeur was beschadigd. Er zat een gat in de bovenzijde van de rechtervleugel ter hoogte van het hoofdwiel. De opstapbeugel was licht beschadigd en er zat een deuk in de achterraand van de rechterflap, veroorzaakt door het naar achter geklapte hoofdwiel.

De verklaringen van de instructeur en de leerling kwamen niet overeen met die van de bemanning van het vliegtuig die de landing zag plaatsvinden. Volgens deze laatste bron is het vliegtuig getraverseerd en met een harde klap en met het rechterhoofdwiel als eerste op de baan geland. Gezien de gevonden schade aan het afgebroken rechterlandingsgestel is het vliegtuig hard en met het rechterwiel als eerste tegen de baan gekomen. Onderzoek door de betrokken vliedschool heeft uitgewezen dat het breukvlak in de ophanging van het rechterlandingsgestel nieuw was en er geen sprake was van een oude breuk die door de harde landing verder was gescheurd.

De afdeling vliegveiligheid van de betrokken vliedschool heeft aanbevolen aan hun instructeurs om met relatief zwaardere vliegtuigen zoals de Piper PA-28R-200, geen glijlandingen meer te beoefenen vanaf circuithoogte. Aanbevolen wordt om deze oefening met dit soort vliegtuigen te doen vanaf 1500 voet.
