ALGEMENE GEGEVENS

Nummer voorval:	2010041
Classificatie:	Ongeval
Datum, tijd ¹ voorval:	8 juli 2007 ² , 14.30 uur
Plaats voorval:	Ede
Registratie:	PH-582
Type luchtvaartuig:	Schleicher ASW 19B
Soort luchtvaartuig:	Zweefvliegtuig
Soort vlucht:	Overlandvlucht
Fase van de vlucht:	Landing
Schade aan luchtvaartuig:	Zwaar
Aantal bemanningsleden:	Eén
Aantal passagiers:	Geen
Persoonlijk letsel:	Geen
Overige schade:	Geen
Lichtcondities:	Daglicht

SAMENVATTING

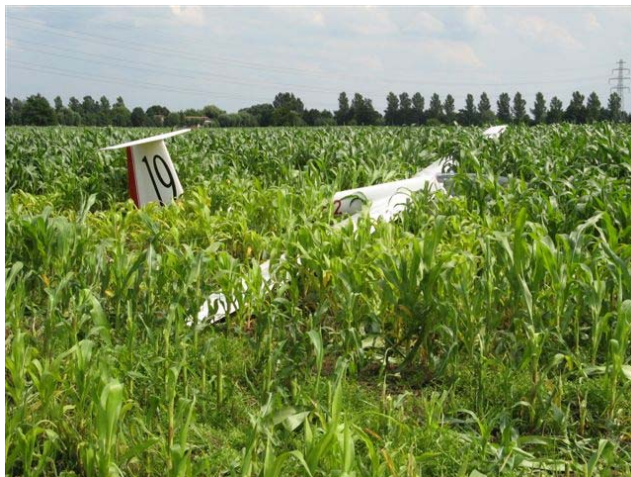
In de laatste bocht, voor het oplijnen met het veld, zag de bestuurder dat er vlak voor het begin van het veld palen in de aanvliegroute stonden. Hij plande eerst om ertussendoor te vliegen, maar ondanks zijn vermoeden dat het lantaarnpalen van de snelweg waren, durfde hij het risico niet te nemen dat deze palen met draden aan elkaar waren verbonden. Daarom selecteerde hij de remkleppen gedeeltelijk in en vloog over de palen. Vervolgens selecteerde hij opnieuw vol kleppen en verlaagde de neusstand van het vliegtuig waardoor hij op ongeveer grashoogte op een snelheid van 120 km/uur uitkwam. Halverwege het veld raakte de staart als eerste de grond en op dat moment realiseerde de bestuurder zich dat de grondsnelheid te hoog was om voor het einde van het veld tot stilstand te komen. Mede door het vochtige gras, waardoor niet optimaal kon worden geremd, raakte het vliegtuig aan het eind van het veld twee prikkeldraadhekken achter elkaar. Het vliegtuig gleed met prikkeldraad en de erbij horende paaltjes over een sloot en kwam in het daar achterliggend maisveld tot stilstand.

Afbeelding 1: PH-582 in het maisveld

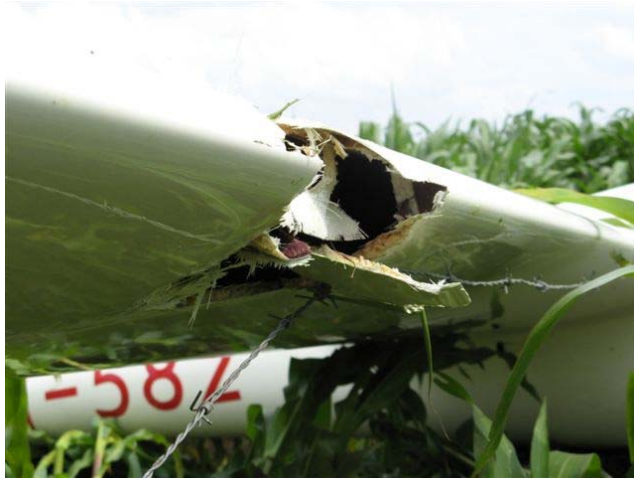
De schade aan het vliegtuig bestond uit twee gaten in de torsieneus van de rechtervleugel, twee deuken in de linkervleugel, een bekraste cockpitkap en lakschade aan de vleugels en de romp. De bestuurder kon het vliegtuig ongedeerd verlaten.

Afbeelding 2: Schade aan rechtersvleugel
