Nummer voorval:	2010047
Classificatie:	Ongeval
Datum, tijd ¹ voorval:	30 juni 2010, 16.35 uur
Plaats voorval:	Lelystad Airport (EHLE)
Registratie:	PH-2V4
Type luchtvaartuig:	TL TL-132 Condor
Soort luchtvaartuig:	Micro light aircraft (MLA) ²
Soort vlucht:	Trainingsvlucht
Fase van de vlucht:	Landing
Schade aan luchtvaartuig:	Ernstig beschadigd
Aantal bemanningsleden:	Twee
Aantal passagiers:	Twee
Persoonlijk letsel:	Beide inzittenden licht gewond
Overige schade:	Geen
Lichtcondities:	Daglicht

SAMENVATTING

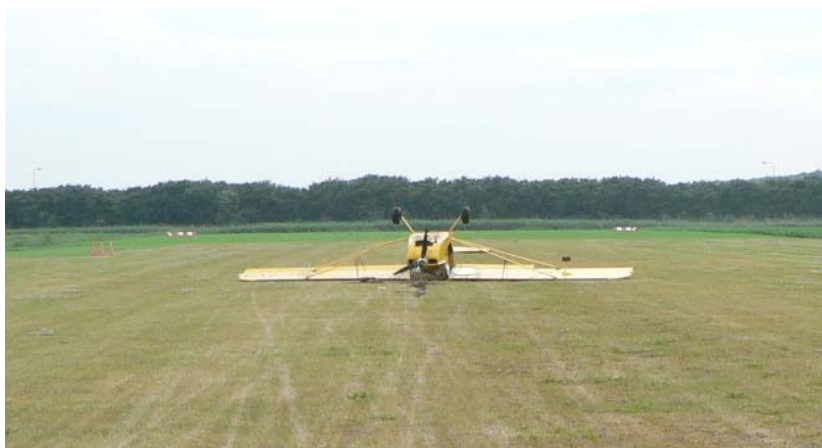
De MLA voerde vanaf Lelystad Airport een lokale trainingsvlucht uit. Aan boord waren een leerling en een instructeur. Na vier maal te zijn geland en doorgestart zou de vijfde landing de laatste zijn. De instructeur verklaarde dat de landingen er goed uitzagen. Ook de laatste landing was goed echter door een oneffenheid in het landingsterrein kwam na de landing, tijdens het uitrollen, het neuswiel weer los van de grond. Hierop reageerde de leerling door de stuurknuppel zo snel naar voren te bewegen dat de neus van het vliegtuig abrupt naar beneden bewoog. Daarop kwam het neuswiel met een zodanige kracht op de grond dat het afbrak. Hierop sloeg het vliegtuig over de kop en kwam ondersteboven tot stilstand, zie figuur 1. Beide inzittenden raakten licht gewond en konden het vliegtuig op eigen kracht verlaten.

Door het over de kop slaan ontstond schade aan de propeller, de motorbeplating, de voorruit, de beide vleugels en de staart.

Figuur 1: het vliegtuig na het ongeval
