ALGEMENE GEGEVENS

Nummer voorval:	2010053
Classificatie:	Ongeval
Datum, tijd ¹ voorval:	31 juli 2010, 13.15 uur
Plaats voorval:	Lomm
Registratie:	PH-3V6
Type luchtvaartuig:	Evektor EV-97 Model 2000/R
Soort luchtvaartuig:	Microlight aircraft (MLA) ²
Soort vlucht:	Instructievlucht
Fase van de vlucht:	Landing
Schade aan luchtvaartuig:	Onherstelbaar beschadigd
Aantal bemanningsleden:	Twee
Aantal passagiers:	Geen
Persoonlijk letsel:	Instructeur is licht gewond geraakt
Overige schade:	Geen
Lichtcondities:	Daglicht

SAMENVATTING

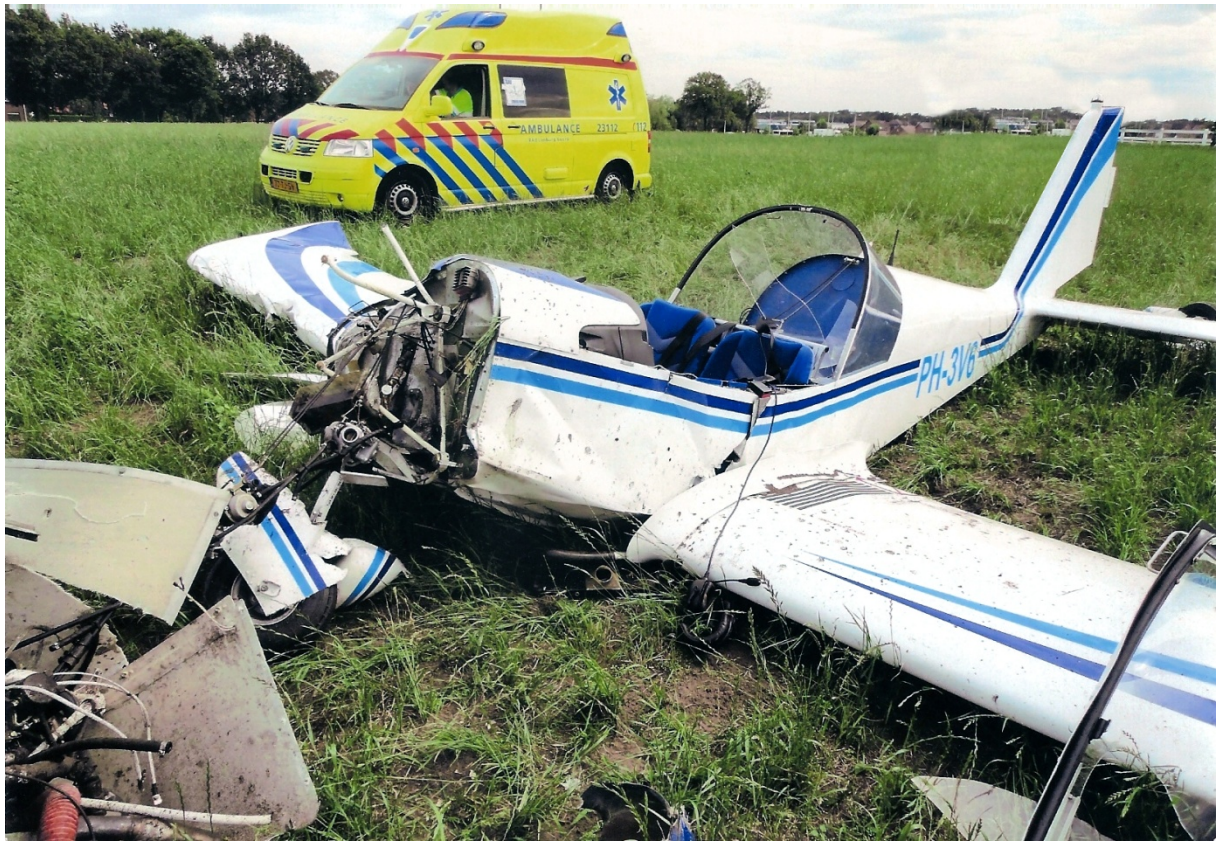
Tijdens de vlucht nam de cilinderkoptemperatuur toe, waarop de instructeur besloot een voorzorgslanding te maken. Tijdens de landing raakte het rechterlandingsgestel van het vliegtuig een hek en stortte daarna neer. Het vliegtuig raakte onherstelbaar beschadigd en de instructeur liep een enkelbreuk op.

Afbeelding 1: PH-3V6 na het ongeval
