SPORTVLIEGTUIG VEROORZAAKT GEVAARLIJKE SITUATIE BIJ SCHIPHOL

Nummer voorval:	2010057
Classificatie:	Ernstig incident
Datum, tijd ² voorval:	6 augustus 2010, 10.30 uur
Plaats voorval:	Plaatselijk luchtverkeersleidingsgebied Schiphol
Registratie:	PH-BZN
Type luchtvaartuig:	Fuji FA-200-180AO
Soort luchtvaartuig:	Eenmotorig propellervliegtuig
Soort vlucht:	Pleziervlucht
Fase van de vlucht:	En route
Schade aan luchtvaartuig:	Geen
Aantal bemanningsleden:	Twee
Aantal passagiers:	Twee
Persoonlijk letsel:	Geen
Overige schade:	Geen
Lichtcondities:	Daglicht

De PH-BZN vloog zonder toestemming in het plaatselijk luchtverkeersleidingsgebied van de luchthaven Schiphol. Het vliegtuig kwam daarbij zo dicht in de buurt van twee verkeersvliegtuigen dat deze een uitwijkmanoeuvre moesten maken.

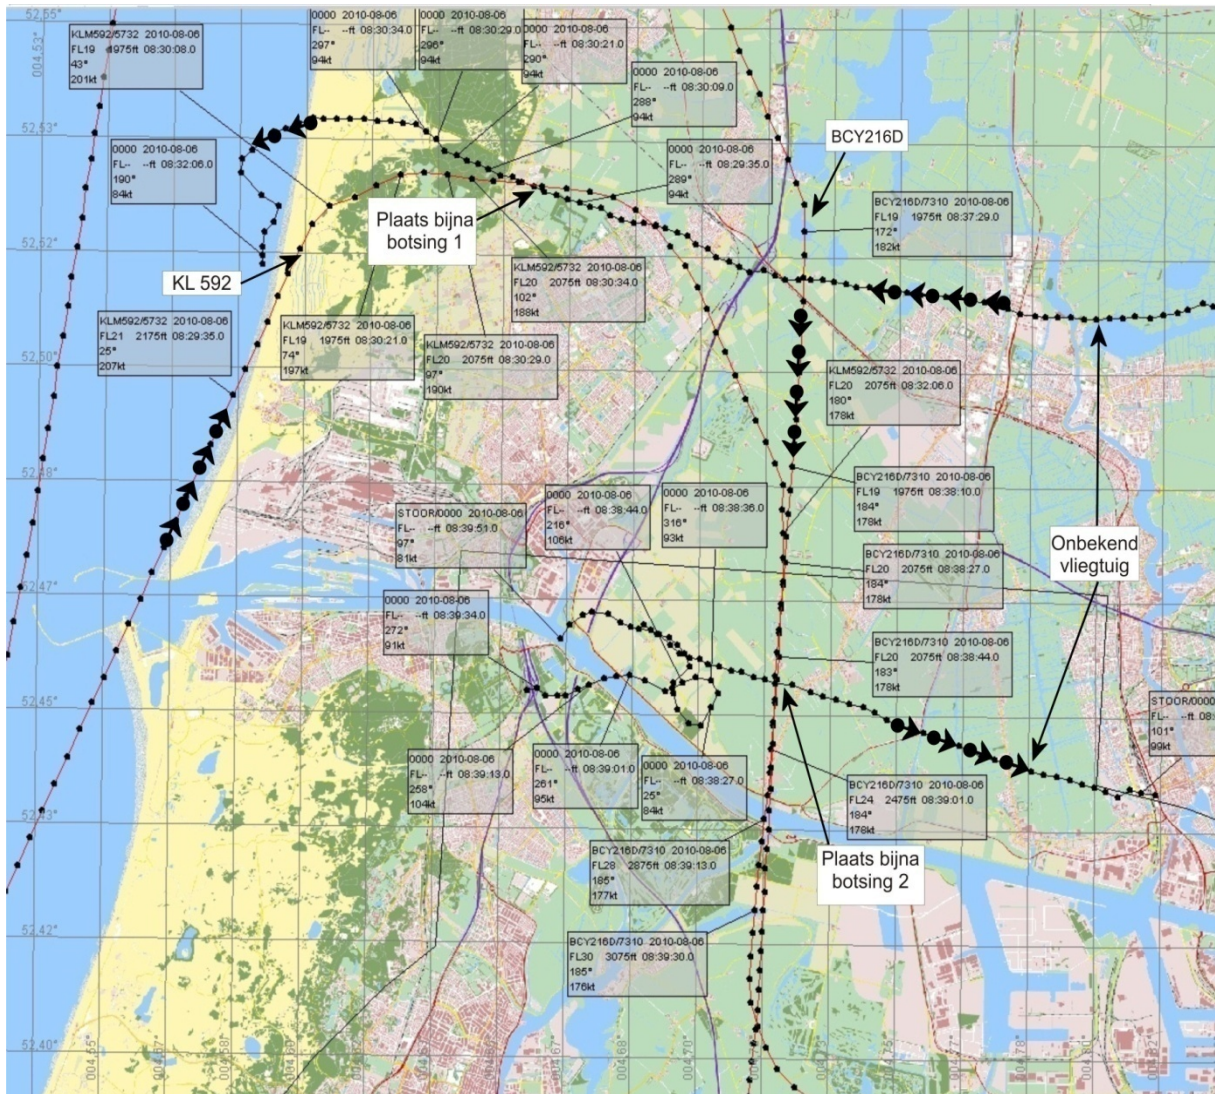
Tijdens de klim zag de bemanning het vliegtuig uit oostelijke richting, schuin onder hun vliegtuig door vliegen (zie figuur 1). Het hoogteverschil schatten zij op ongeveer 100 voet (30 meter). Zij omschreven het vliegtuig als een sportvliegtuig, een laagdekker, met rode en witte kleuren. De bemanning van KL592 gaf het voorval meteen door aan de luchtverkeersleiding. Deze kon het betreffende sportvliegtuig niet identificeren omdat het zich niet had gemeld op de frequentie van de luchtverkeersleiding en het sportvliegtuig alleen op de primaire radar zichtbaar was waardoor geen identificatie mogelijk was en ook geen hoogte-informatie beschikbaar was. Het sportvliegtuig was af en toe op de radar zichtbaar. De luchtverkeersleiding waarschuwde andere vliegtuigen die achter KL592 vlogen, dat er onbekend vliegverkeer in de buurt van de naderingsroute van baan 18R vloog.

bemanning opgevolgd. Op dat moment zag de bemanning op het TCAS-scherm dat het onbekende vliegtuig ongeveer 200 voet lager en op een afstand van ongeveer 2-2,5 mijl rechts van hen in hun richting vloog. De bemanning brak de eindnadering af en kreeg op hun verzoek toestemming van de luchtverkeersleiding om te klimmen naar 3000 voet om vrij te blijven van het onbekende vliegtuig. Vervolgens kreeg BCY216D instructies voor de nadering en landing op een andere landingsbaan (zie figuur 1).

Figuur 1: routes van KL592 en BCY216D en het onbekende vliegtuig

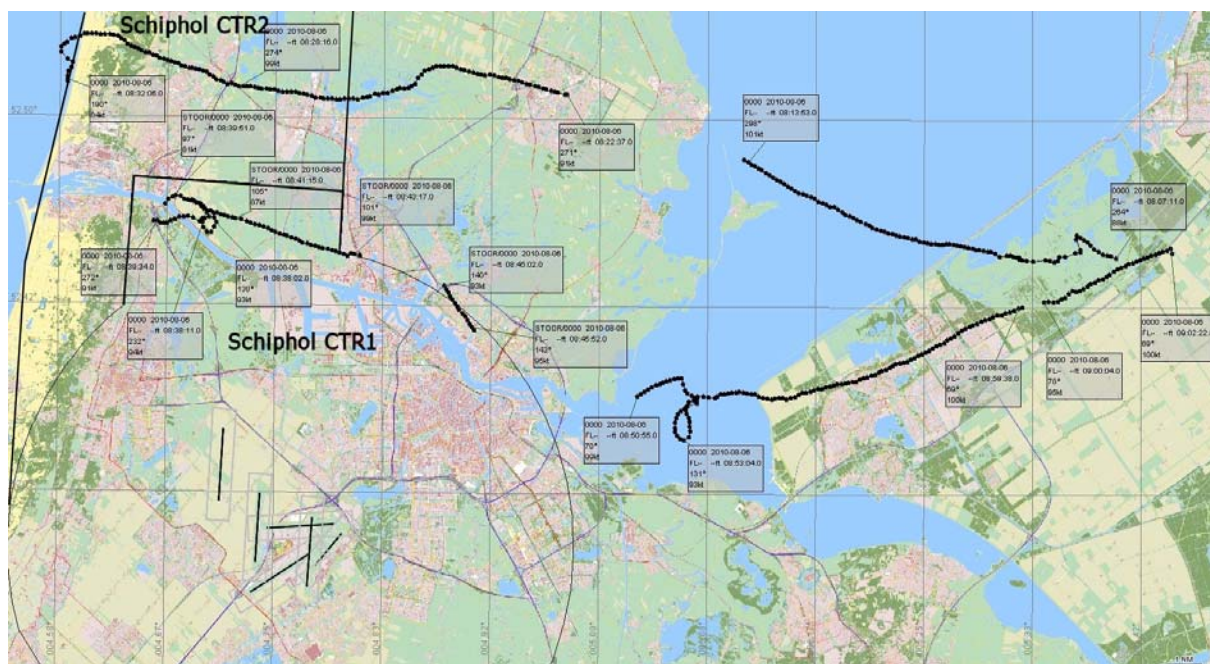
Uit de radarbeelden van LVNL bleek dat een onbekend vliegtuig omstreeks 10.07 uur in de buurt van vliegveld Lelystad op het radarscherm verscheen. In het label⁸ waren geen viercijferige transpondercode en hoogte zichtbaar. Het vliegtuig vloog globaal in westelijke richting over het IJsselmeer en verdween omstreeks 10.13 uur tussen Marken en Volendam van het radarscherm. Omstreeks 10.22 uur was een vliegtuig boven Purmerend op het radarscherm zichtbaar. Dit vliegtuig vloog met een westelijke koers naar de kust en maakte ter hoogte van Castricum een linkerbocht om vervolgens boven zee in zuidelijke richting verder te vliegen. Omstreeks 10.32 uur verdween dit vliegtuig van het radarscherm. Op basis van de radargegevens, de verklaringen van de bemanning van KL592 en de gegevens uit de TCAS-computer kan worden geconcludeerd dat het vliegtuig op dat moment in de Schiphol CTR2 vloog (zie figuur 3).

Omstreeks 10.39 uur was op het radarscherm een vliegtuig te zien dat ter hoogte van Velsen twee rondjes maakte en vervolgens in oostelijke richting verder vloog. Dit vliegtuig vloog ten noorden van het Noorseekanaal in de Schiphol CTR1. Het verdween bij Zaandam weer van het radarscherm om vervolgens ten oosten van Amsterdam, boven het IJmeer, weer op het scherm te verschijnen. Het vliegtuig vloog in de richting van vliegveld Lelystad waar het omstreeks 11.02 uur van het radarscherm verdween (zie figuur 3).

Figuur 3: route van het onbekende vliegtuig (PH-BZN)
