VAN DE LANDINGSBAAN AFGEREDEN

Nummer voorval:	2010077
Classificatie:	Ernstig incident
Datum, tijd ² voorval:	2 oktober 2010, 19.06 uur
Plaats voorval:	Luchthaven Schiphol
Registratie luchtvaartuig:	TC-TJF
Type luchtvaartuig:	Boeing 737-4Y0
Soort luchtvaartuig:	Tweemotorig straalvliegtuig
Soort vlucht:	Passagiersvlucht
Fase van de vlucht:	Landing
Schade aan luchtvaartuig:	Licht
Aantal bemanningsleden:	6
Aantal passagiers:	167
Persoonlijk letsel:	Geen
Overige schade:	Geen
Lichtcondities:	Schemering

Op 2 oktober 2010 kwam een Boeing 737-4Y0 tijdens de landing op baan 22 van luchthaven Schiphol ongeveer negen meter voorbij het einde van de baan tot stilstand. Niemand van de leden van de bemanning noch van de passagiers aan boord raakte hierbij gewond. Het vliegtuig liep lichte schade op aan het neuswiel.

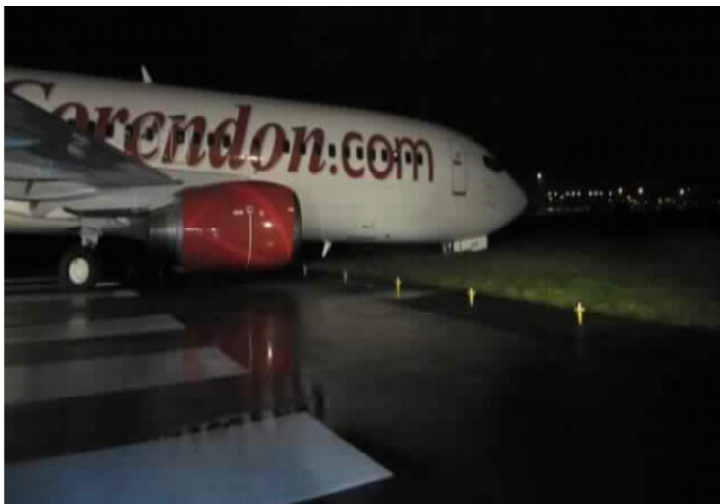
Figuur 1: TC-TJF voorbij baan 22 met de neus buiten de baanverharding (Bron: Amsterdam Airport Schiphol)

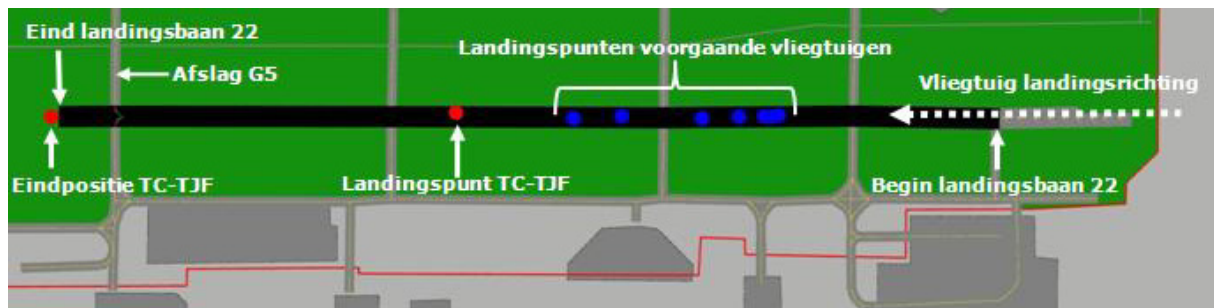
Figuur 2: overzicht landingsbaan 22, luchthaven Schiphol, met de landingspunten (blauw) van voorgaande vliegtuigen en het landingspunt (rood) en de eindpositie (rood) van de TC-TJF

Met behulp van de grondradar is het punt bepaald waar het vliegtuig op de landingsbaan is geland. Voorgaande vliegtuigen zijn ongeveer op een derde van de landingsbaan geland (figuur 2). Volgens de radar is de TC-TJF op ongeveer 860 meter voor het einde van de landingsbaan geland, dit is ongeveer halverwege de landingsbaan.

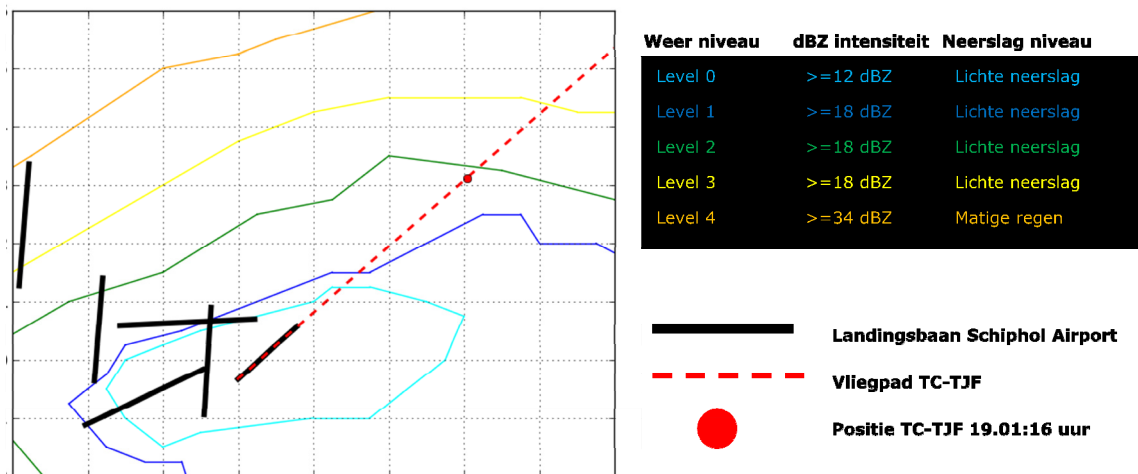
Analyse van de weerdata en de regenradar laat zien dat er laaghangende bewolking met neerslag aanwezig was op het moment van aanvliegen voor de landing. De weerradar laat zien dat het vliegtuig op een hoogte van 500 voet een buengebied kruiste met lichte neerslag (figuur 3). Berekeningen uitgevoerd door het Koninklijk Nederlands Meteorologisch Instituut (KNMI) laten zien dat door de aanwezige neerslag en wolken er op 500 voet een zicht (in schuine richting) van 2 kilometer was. Dit, samen met de heersende lichtconditie, zorgde er voor dat het zicht van de bemanning werd beïnvloed.

Figuur 3: weerradar op 19.01:16 uur met het vliegpad van de TC-TJF en het banenstelsel op Amsterdam Schiphol Airport

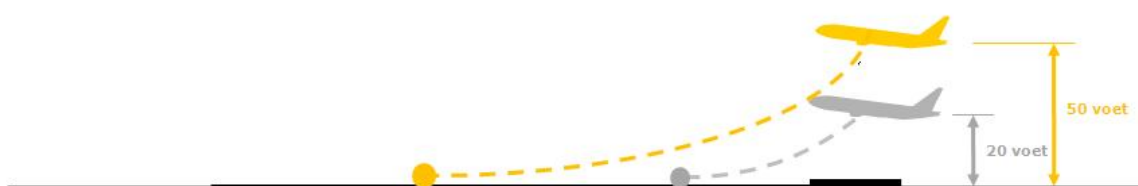
De vluchtdata laat zien dat op een hoogte van ongeveer 50 voet de neusstand van het vliegtuig licht toenam. Deze toename kan worden gezien als een afvangmanoeuvre (flare) welke normaal geproken op 20 voet boven de 'touchdown zone' van de landingsbaan plaatsvindt (figuur 4). Als gevolg van de afvangmanoeuvre nam de daalsnelheid af wat betekende dat het landingspunt van het vliegtuig verder op de baan kwam. Dit gaf de bemanning het gevoel dat het vliegtuig over de baan bleef zweven.

Figuur 4: schematische weergave van de afvangmanoeuvre (flare) op 20 voet (grijs) en de afvangmanoeuvre op 50 voet (geel) met het daarbij behorende landingspunt op de baan

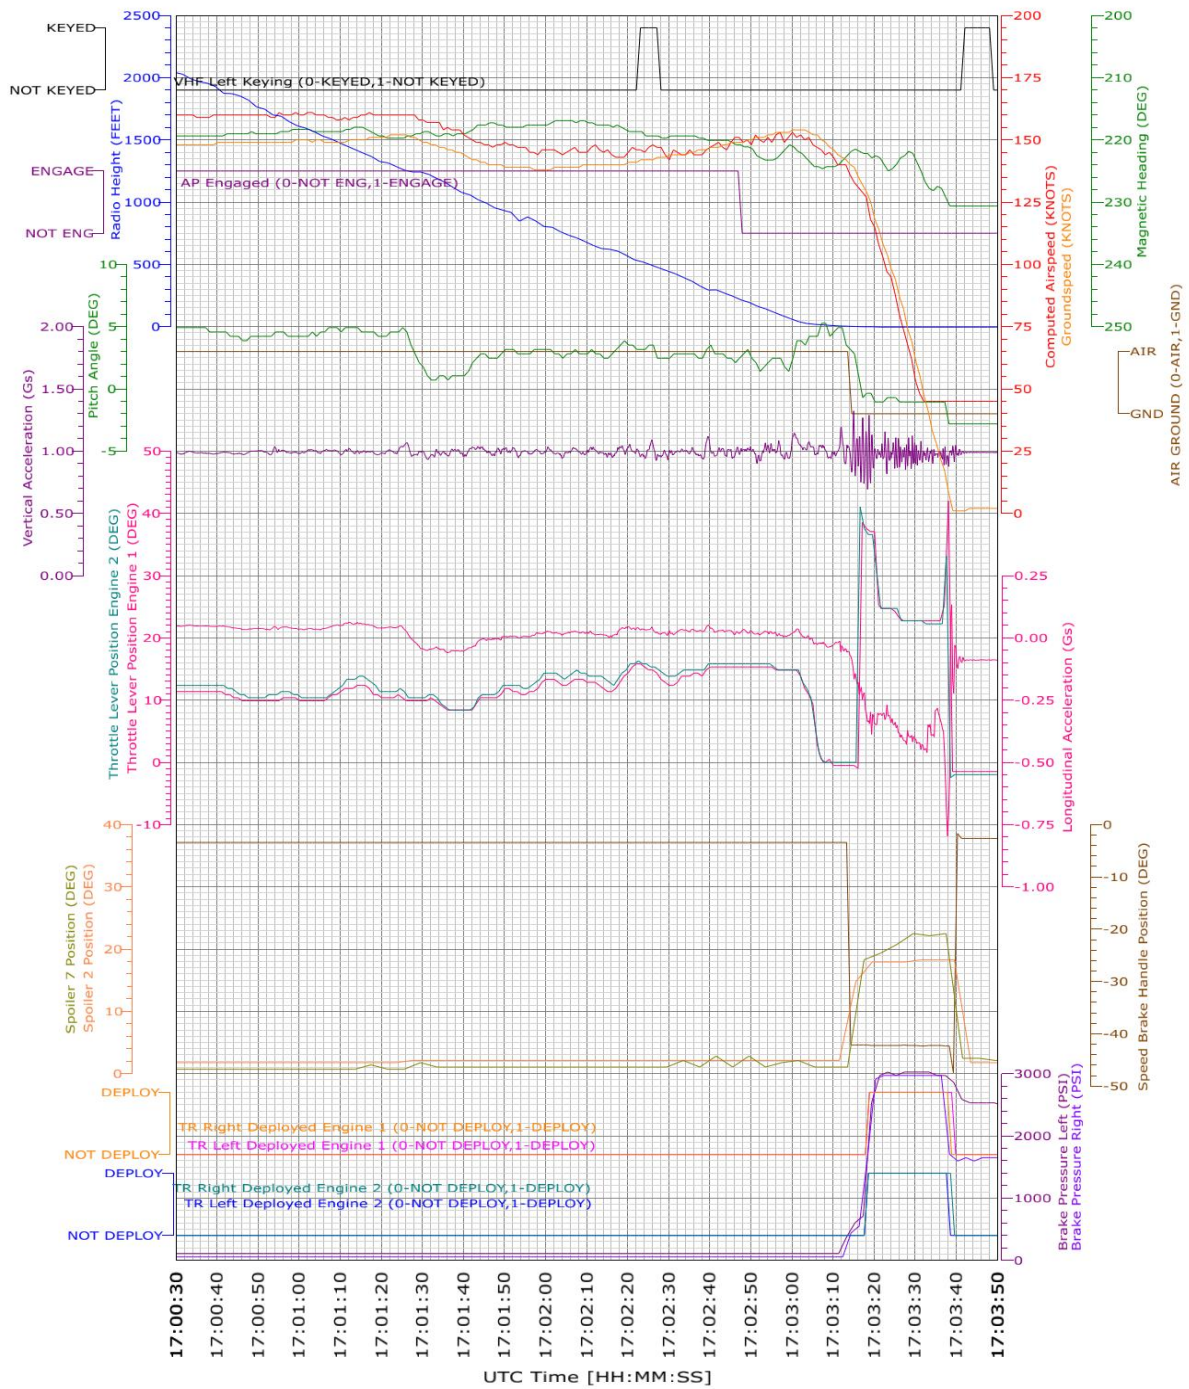
Na de landing werden beide 'thrust reversers' gebruikt en werd hoog motorvermogen geselecteerd. Verder registreerde de flight data recorder een maximale remdruk (3000 psi). Uit de quick access recorder blijkt verder dat de 'speed brake' hendel niet volledig is uitgegaan met als gevolg dat de landingsafstand toenam. Een reden voor het onvolledig uitgaan kon met de beschikbare informatie niet worden achterhaald.

De door de quick access recorder opgenomen longitudinale vertraging is geanalyseerd en de remcoëfficiënt is berekend. Deze berekening laat zien dat de grondconditie, ofwel de frictiecoëfficiënt, als 'GOOD'⁸ kon worden geclassificeerd. De analyse laat verder zien dat het vliegtuig in een frictiegelimiteerde situatie terecht kwam. Dat betekent dat de vertraging van het vliegtuig werd gelimiteerd door de aanwezige grondfrictiecoëfficiënt. Hierdoor was meer baanlengte nodig dan de beschikbare lengte die er was.

Figuur 5: grafiek van 21 relevante parameters van de quick access recorder
