## MISLUKTE AFGEBROKEN START

Nummer voorval:	2011008
Classificatie:	Ongeval
Datum, tijd <sup>1</sup> voorval:	20 maart 2011, 15.15 uur
Plaats voorval:	Teuge Airport (EHTE)
Registratie:	PH-3Z2
Type luchtvaartuig:	Aerospool Dynamic WT9
Soort luchtvaartuig:	Micro Light Aeroplane (MLA) <sup>2</sup>
Soort vlucht:	Lokale vlucht
Fase van de vlucht:	Start
Schade aan luchtvaartuig:	Aanzienlijk beschadigd
Aantal bemanningsleden:	Eén
Aantal passagiers:	Eén
Persoonlijk letsel:	Geen
Overige schade:	Geen
Lichtcondities:	Daglicht

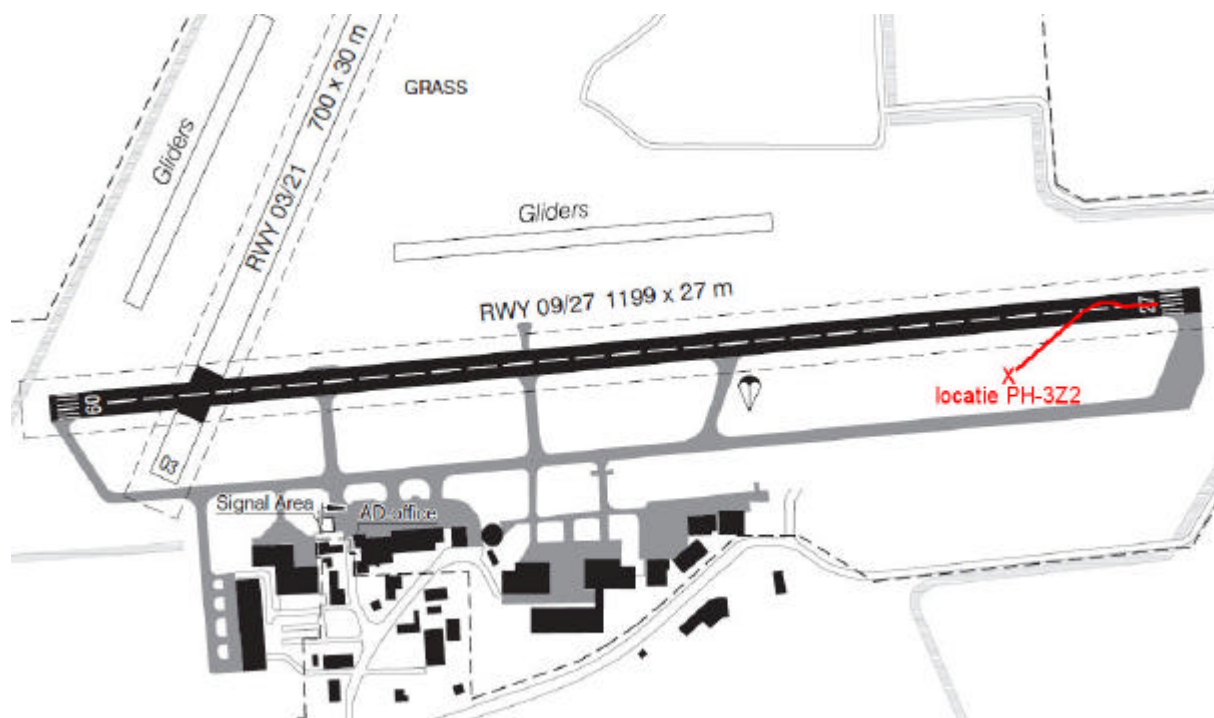
*Figuur 1: Teuge Airport met afgelegd traject en ongevalslocatie*

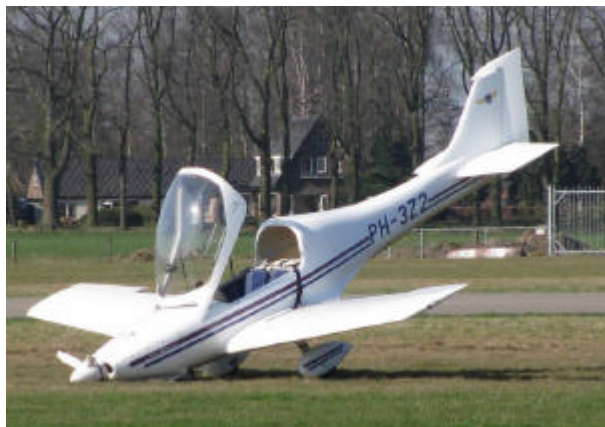
Kort na het begin van de start zag de bestuurder dat het klepje van de olievuldop open stond. Hij besloot de start af te breken en trok het gashendel dicht, waarna het vliegtuig begon te slingeren. Onbedoeld duwde hij het gashendel vervolgens weer naar voren. Het vliegtuig kwam daarop kort los van de baan, week uit naar links en kwam in het gras naast de baan tot stilstand. Daarbij brak het neuswiel af en raakte de propeller zwaar beschadigd. De beide inzittenden bleven ongedeerd en konden het toestel op eigen kracht verlaten.

Figuur 2: het vliegtuig na het ongeval
