LANDING OP NIET IN GEBRUIK ZIJNDE BAAN

Nummer voorval:	2011016
Classificatie:	Ongeval
Datum, tijd ¹ voorval:	16 april 2011, 17.17 uur
Plaats voorval:	Vliegveld Hilversum (EHHV)
Registratie:	PH-ASD
Type luchtvaartuig:	APEX DR 400/140 B
Soort luchtvaartuig:	Eenmotorig propellervliegtuig
Soort vlucht:	Solo trainingsvlucht
Fase van de vlucht:	Landing
Schade aan luchtvaartuig:	Aanzienlijk
Aantal bemanningsleden:	Eén
Aantal passagiers:	Geen
Persoonlijk letsel:	Geen
Overige schade:	Geen
Lichtcondities:	Daglicht

SAMENVATTING

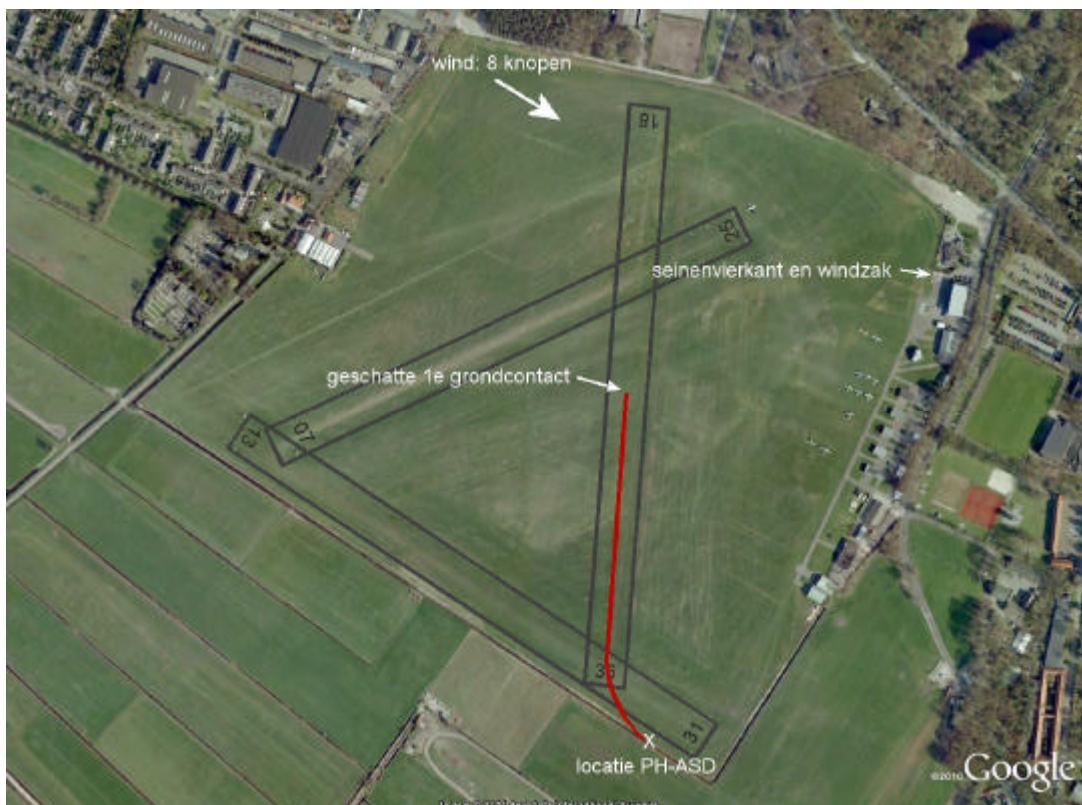
De havenmeester van vliegveld Hilversum verklaarde dat hij opeens een toestel waarnam dat, zonder voor aankondiging per radio, zich kort voor landingsbaan 18 bevond. Hij verklaarde de bestuurder via de radio met klem te hebben geadviseerd niet te landen omdat baan 18 niet in gebruik was en in deze landingsrichting de landings- en startbanen van zowel de motorvliegtuigen als de zweefvliegtuigen zouden worden gekruist. Ook leek de vliegsnelheid en vlieghoogte te hoog voor een veilige landing. De bestuurder van de PH-ASD reageerde niet op de radio-oproep en vervolgde de landing. De landing werd uitgevoerd met hoge grondsnelheid en een voor de havenmeester zichtbaar krachtig remmen. Aan het einde van baan 18 draaide het toestel met de neus naar links en schoof vervolgens met de rechtervleugel in een sloot. De brandweerauto van de havendienst was snel ter plaatse. De bestuurder was op eigen gelegenheid uit het toestel gekomen en verkeerde naar eigen zeggen in goede gezondheid. Er is geen brand uitgebroken.

Figuur 1: vliegveld Hilversum met traject en ongevalslocatie (de getekende baanmarkeringen en baannummers zijn slechts illustratief en zijn in werkelijkheid niet aanwezig)

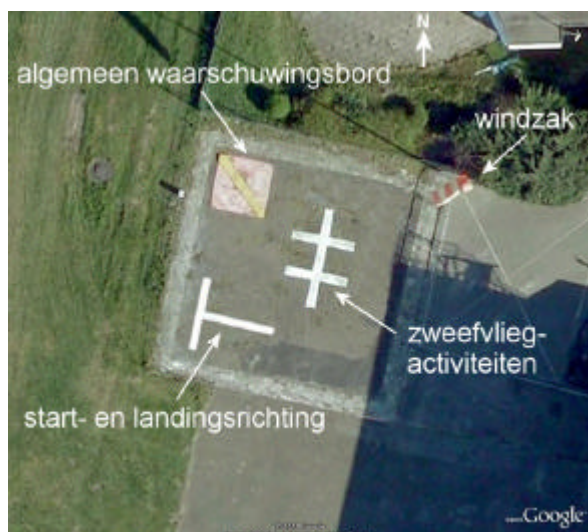
Figuur 2: seinenvierkant: tekens op de grond die zichtbaar zijn vanuit de lucht met daarin onder andere de in gebruik zijnde landingsrichting

De bestuurder kreeg, ondanks meerdere pogingen daartoe, geen radiocontact met vliegveld Hilversum. Hij controleerde daarbij de frequentie -instelling van de radio niet. Na het ongeval bleek deze niet op de frequentie van Hilversum te zijn ingesteld. Omdat hij geen radiocontact kreeg, besloot hij de landing te gaan uitvoeren gebaseerd op de telefonische informatie die hij op vliegveld Hoogeveen had gekregen van de havendienst van vliegveld Hilversum. Hij controleerde echter niet het seinenvierkant van vliegveld Hilversum noch de windzak ten aanzien van de in gebruik zijnde baan en de windrichting en -sterkte.

Geconcludeerd wordt dat de in gebruik zijnde baan op het vliegveld van bestemming voorafgaand aan de vlucht niet relevant is omdat deze voor de aankomst kan wijzigen, bijvoorbeeld als de wind is gedraaid. Op vliegvelden zonder verkeersleiding is het seinenvierkant de officiële aanduiding voor de in gebruik zijnde baan. De actuele baanrichting kan kort voor aankomst worden opgevraagd via de radio .

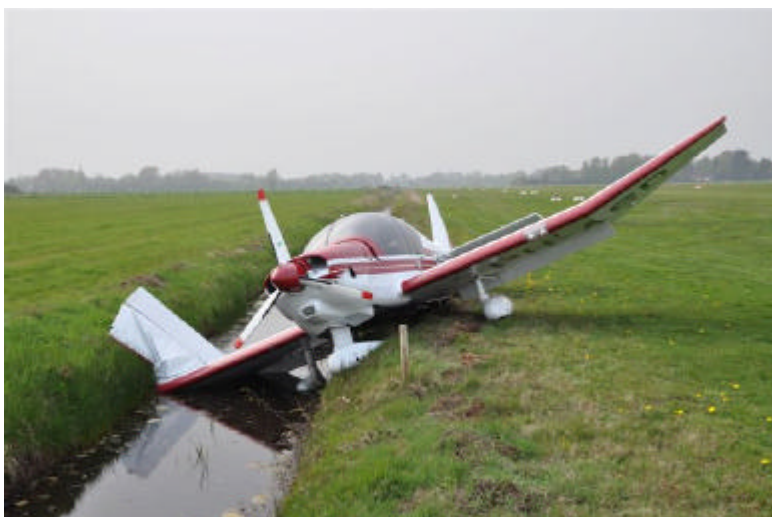
Op een vlucht van Seppe Airport (EHSE) via vliegveld Hoogeveen (EHHO) naar vliegveld Hilversum landde het vliegtuig met rugwind op een baan die niet in gebruik was. Vanwege de rugwind was de grondsnelheid zodanig hoog dat de wielen ongeveer halverwege de baan de grond raakten. De resterende baanlengte was onvoldoende om voor het einde tot stilstand te kunnen komen. De bestuurder stuurde naar links, waarna het vliegtuig naar rechts schuivend in een sloot belandde. Daarbij brak de rechtervleugel en raakten het horizontale staartvlak en het landingsgestel beschadigd. De bestuurder bleef ongedeerd en kon het toestel op eigen kracht verlaten.

Figuur 3: de PH-ASD na het ongeval

Tijdens de landing realiseerde de bestuurder zich dat hij een hoge grondsnelheid had en ver op de baan de grond raakte. Hij verklaarde dat hij de resterende baanlengte vervolgens onjuist inschatte omdat in zijn (optische) beleving het weiland grenzend aan het vliegveld bij de landingsbaan behoorde. Daarom achtte hij het, ondanks zijn hoge snelheid, niet nodig een doorstart te maken. Dit duidt erop dat voor de landing onvoldoende aandacht is geweest voor de beschikbare baanlengte. Toen, tot zijn verrassing, aan het einde van de baan een sloot zichtbaar werd, was onvoldoende ruimte beschikbaar om tot stilstand te komen. Daarop probeerde de bestuurder door tijdens de uitrol een linkerbocht in te zetten, vrij van de sloot te blijven. Dit lukte niet waarop het vliegtuig in de sloot reed.
