## BESTURINGSPROBLEMEN

Nummer voorval:	2011023
Classificatie:	Ernstig incident
Datum, tijd <sup>1</sup> voorval:	6 mei 2011, 16.12 uur
Plaats voorval:	Luchthaven Teuge
Registratie luchtvaartuig:	PH-957
Type luchtvaartuig:	SDZ-51-1 Junior
Soort luchtvaartuig:	Zweefvliegtuig
Soort vlucht:	Lokaal
Fase van de vlucht:	Start
Schade aan luchtvaartuig:	Geen
Aantal bemanningsleden:	Eén
Aantal passagiers:	Geen
Persoonlijk letsel:	Geen
Overige schade:	Geen
Lichtcondities:	Daglicht

## BIJLAGE A: HOOGTEROERAANSLUITING JUNIOR

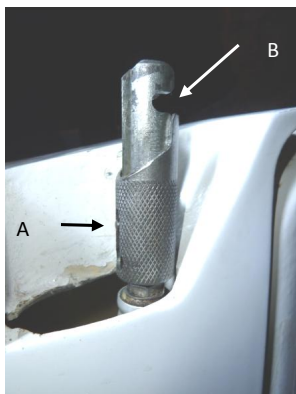
#### Stap 1

- Borgpal (A) ingedrukt
- Huls naar beneden
- Opening (B) vrij voor monteren hoogteroer

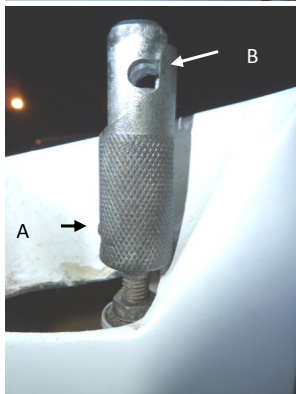
#### Stap 2

- Huls omhoog geschoven
- Opening (B) gesloten
- Borgpal (A) nog ingedrukt

Opm.  
foto's zijn zonder stabilo/hoogteroer om borgmechanisme duidelijk in beeld te krijgen

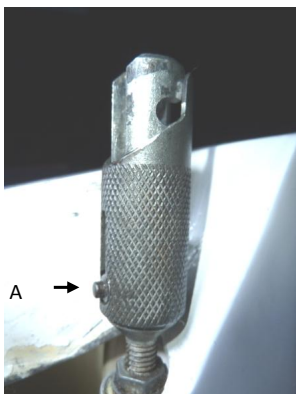
#### Stap 3

De borging van het hoogteroer van de Junior laat een toestand toe waarbij het lijkt alsof de stuurstang in de staart correct aan het hoogteroer bevestigd is, maar waarbij de bevestigende klik (van het naar buiten springen van de borgpal) en dus de daadwerkelijke borging uitblijft.

- Huls helemaal omhoog geschoven
- Borgpal (A) naar buiten gesprongen, de pal steekt hierbij buiten de huls

In deze stand is het niet meer mogelijk om de huls naar beneden te schuiven.  
Voor demontage moet eerst borgpal (A) in worden gedrukt.

Bij een dagelijkse inspectie **moet** de situatie zijn zoals bij stap 3.
