NOODLANDING NA TECHNISCH DEFECT

Nummer voorval:	2011026
Classificatie:	Ongeval
Datum, tijd ² voorval:	11 mei 2011, rond 15.15 uur
Plaats voorval:	Veghel
Registratie luchtvaartuig:	PH-HHF
Type luchtvaartuig:	Schweizer 269D
Soort luchtvaartuig:	Helikopter
Soort vlucht:	Commercieel
Fase van de vlucht:	Kruisvlucht
Schade aan luchtvaartuig:	Uitgebrand
Cockpitbemanning:	Eén
Passagiers:	Geen
Letsel:	Geen
Overige schade:	Brandschade aan het gras van het veld
Lichtcondities:	Daglicht

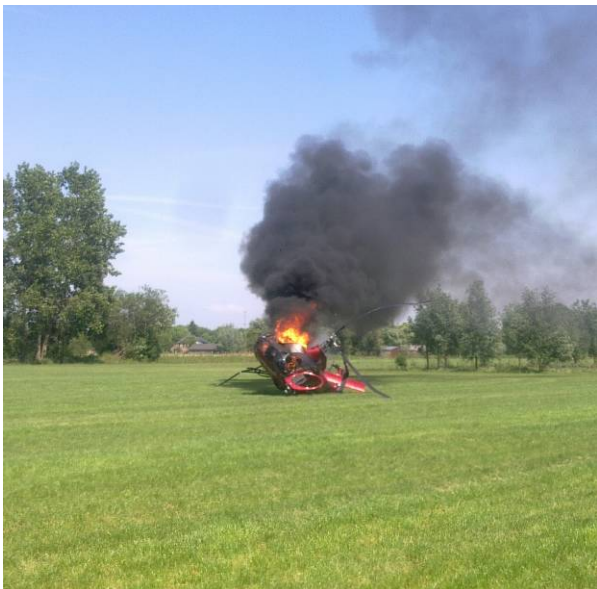
De helikopter met registratie PH-HHF was op een retourvlucht van Kempen Airport (EHBD) naar haar thuisbasis Lelystad Airport (EHLE) met de piloot als enige inzittende. Bij Veghel hoorde de piloot een geluid, direct gevolgd door een omhooggaande beweging van de neus en een rolbeweging van de helikopter naar links. In eerste instantie dacht de piloot dat hij een vogel had geraakt. Nadat hij zich realiseerde dat hij geen vogels in het gebied had gezien, behandelde hij de situatie als een probleem met de staartrotoraandrijving en besloot een noodlanding te maken. De gashendel werd dichtgedraaid naar stationair en de piloot stuurde de helikopter naar rechts in de richting van een groot veld. Het rotortoerental was 400 en de luchtsnelheid ongeveer 70 knopen. De piloot verklaarde dat er geen reactie was op het indrukken van de voetenstuurpedalen en onvoldoende reactie op de collective.³ De helikopter maakte een harde rugwindlanding en kwam tot stilstand op het grasveld. De piloot verklaarde dat de motor bleef draaien. Bij het uitschakelen van de motor werkte het gashendelvrijgavesysteem ("throttle detent release system")⁴ niet. Als gevolg daarvan moest de piloot de brandstofafsluitknop trekken om de motor uit te schakelen. De piloot verliet de helikopter, maar keerde kort daarna terug om de noodzakelijke schakelaars uit te zetten en enkele spullen uit de helikopter te halen. Kort daarna vloog de helikopter in brand en brandde tot de grond uit (zie figuur 1). De piloot werd gecontroleerd door medisch personeel en had geen letsel.

Figuur 1: de brandende PH-HHF (bron: Brabants Dagblad)

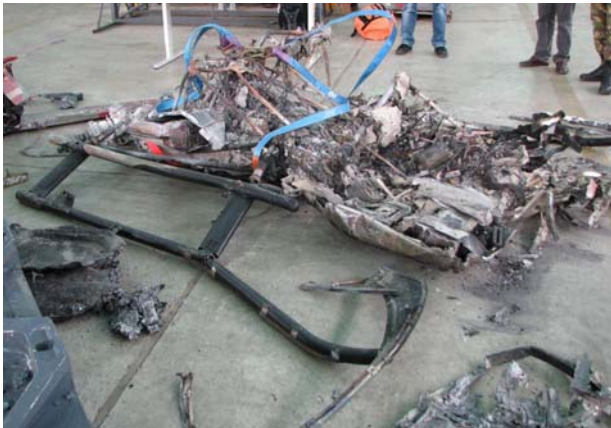
Het merendeel van het casco ging verloren bij de brand na het ongeval. Door de eerste impact met de grond ontstond er een significante structuurschade. Het landingsgestel vertoonde indicaties van een hoge verticale snelheidsimpact (zie figuur 2).

Figuur 2: ineengezakt landingsgestel

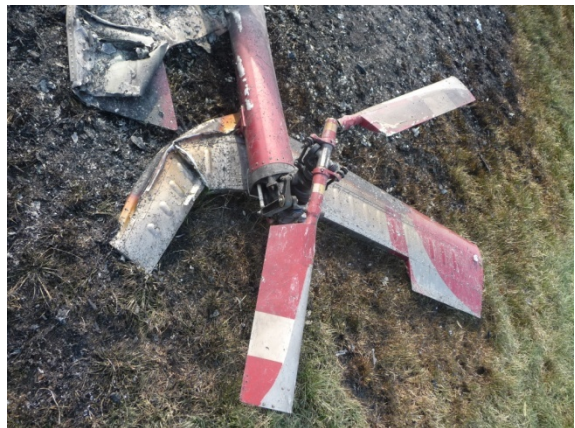
Figuur 3: staartboom en staartrotor

De staartboom was gescheiden van het casco door inslag van een hoofdrotorblad net vóór het verticale staartvlak. De tandwielkast van de staartrotor was aan de staartboom blijven zitten. Beide staartrotorbladen waren aan elkaar blijven zitten en één blad was gedeeltelijk afgebroken in een neergerichte beweging richting de achterrand van het blad. De bladen vertoonden weinig rotatie impactschade (zie figuur 3).

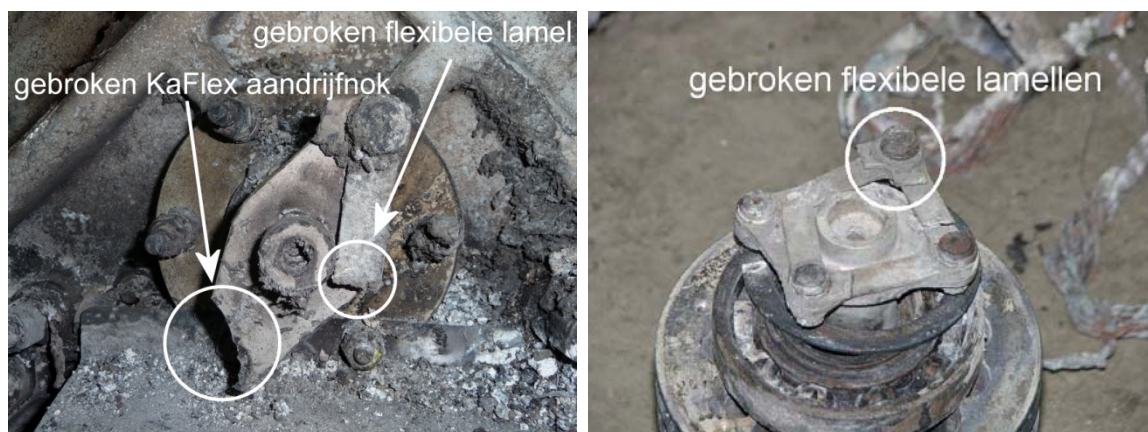
Uit onderzoek aan de motoraandrijfjas bleek dat de KaFlex-koppeling van de aandrijfjas tussen de motor en de onderste snaarpoelie was gebroken. De voorste KaFlex was bevestigd aan de motoraandrijfadapter en was verbonden gebleven met de motor. Het vertoonde een breuk in één van de voorste aandrijfnokken en breuken in verschillende flexibele lamellen (zie figuur 5 en 6).

Figuur 5 en 6: KaFlex-breuk bij de motoraandrijfadapter en hoofdaandrijfjas

De onderste snaarpoelie bevatte de achterste KaFlex en het achterste gedeelte van de voorste KaFlex met de afgebroken flexibele lamellen. Het afgebroken stuk van de aandrijfnok, bout en delen van de flexibele lamellen zijn niet gevonden.

Een eerste onderzoek van het breukvlak van de KaFlex-aandrijfnok werd uitgevoerd door het NLR. Uit de bevindingen kwam metaalmoeheid als een mogelijke breukoorzaak. Ter bevestiging van de initiële bevindingen werd de gebroken aandrijfnok naar de NTSB in de Verenigde Staten gezonden. De onderzoeksbevindingen toonden aan dat de breuk zeer vergelijkbaar lijkt met een gebroken KaFlex-koppeling bij een andere gebeurtenis. Er zitten metaalmoeheidsscheuren in de aandrijfzijde van de aandrijfnok die hun oorsprong vinden in de buurt van, maar niet in het boutgat. Een correcte aandrijfjassuitlijning is belangrijk om metaalmoeheid te voorkomen. Een verkeerde uitlijning kan zijn veroorzaakt door doorgebogen motorisolatiebevestigingen.

Ter voorkoming van vergelijkbare voorvallen heeft de helikopterfabrikant ASB⁶ DB-043 d.d. 26 april 2012 uitgegeven, waarin klanten worden geïnstrueerd om de motoruitlijning binnen 90 dagen of 100 vlieguren te controleren met voorgeschreven gereedschap. Daarna moet dezelfde uitlijningscontrole om de 25 vlieguren worden uitgevoerd.
