NOODLANDING MET INGEKLAPT NEUSWIEL

Nummer voorval:	2011039
Classificatie:	Ongeval
Datum, tijd ² voorval:	10 juni 2011, 17.28 uur
Plaats voorval:	Maastricht Aachen Airport (EHBK)
Registratie luchtvaartuig:	PH-SAC
Type luchtvaartuig:	Piper PA-28R-201 (Arrow)
Soort luchtvaartuig:	Eenmotorig propellervliegtuig
Soort vlucht:	Examenvlucht
Fase van de vlucht:	Landing
Schade aan luchtvaartuig:	Substantieel
Aantal bemanningsleden:	Twee (examinator en leerling)
Aantal passagiers:	Geen
Persoonlijk letsel:	Geen
Overige schade:	Geen
Lichtcondities:	Daglicht

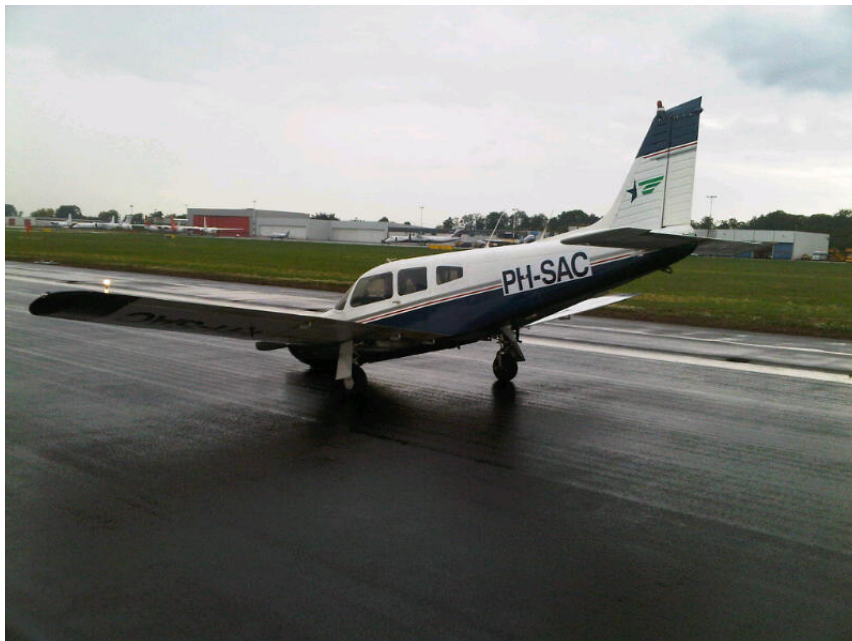
De PH-SAC maakte een VFR-nadering naar Maastricht Aachen Airport. Na laag langs de toren te hebben gevlogen, werd door de verkeersleiding bevestigd dat de neuswieldeuren weliswaar open stonden maar dat het neuswiel niet uit was. Na ongeveer 30 minuten oost van het vliegveld te hebben rondgevoerd en een aantal vergeefse pogingen te hebben gedaan het neuswiel naar beneden te krijgen werd een landing uitgevoerd op baan 03 met het landingsgestel naar beneden geselecteerd en de flaps ingetrokken. Met behulp van het hoogteroer werd de neus zo lang mogelijk hoog gehouden. Uiteindelijk zakte de neus weg waarna het vliegtuig met de neus op het asfalt tot stilstand kwam.

Figuur 1: de PH-SAC na het ongeval (bron: betrokken luchtvaartbedrijf)

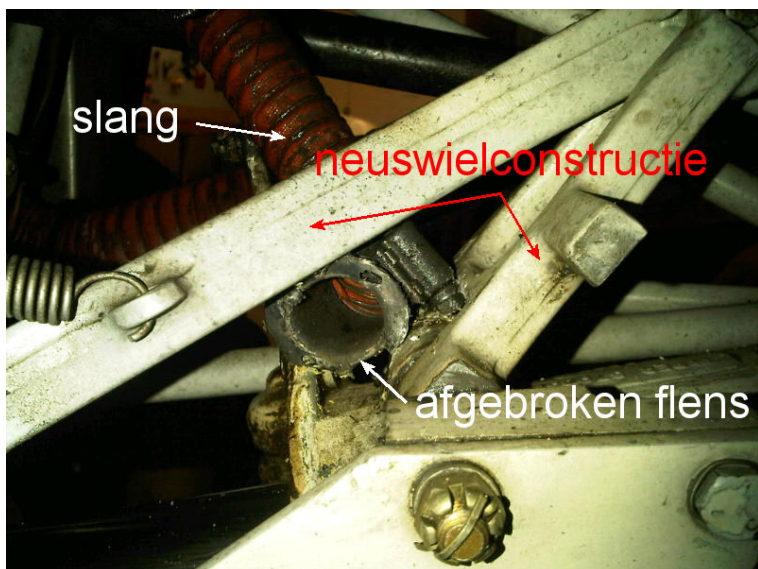
Een flens uit het systeem dat de voorruit van warme lucht voorziet was afgebroken en in de neuswielconstructie terechtgekomen. Hierdoor kon het neuswiel niet worden uitgeklaapt en moest een noodlanding worden gemaakt.

Figuur 2: afgebroken flens in neuswielconstructie (bron: betrokken luchtvaartbedrijf)

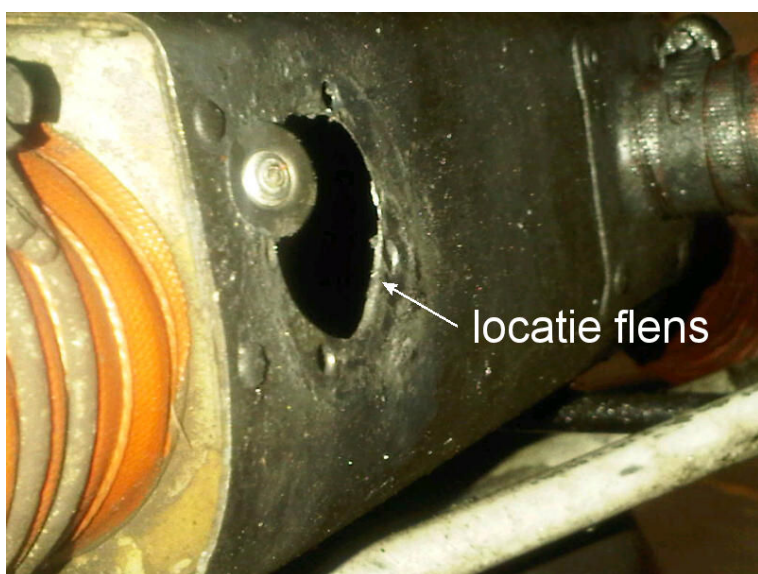
De Piper PA-28R-201 heeft een voorziening tegen condensanslag op de voorruit. Om de uitlaat van de motor bevindt zich een stalen mantel (of mof) waardoorheen lucht wordt geblazen die door de uitlaatgassen wordt verwarmd. Deze verwarmde lucht wordt middels slangen naar de voorruit gestuurd. De slangen zijn door middel van twee flenzen bevestigd aan de mantel. Eén van de flenzen bleek te zijn afgebroken en in de neuswielconstructie terechtgekomen. De flens blokkeerde vervolgens het uitklappen van het neuswiel (zie figuur 2 en 3). Het is onbekend waarom de flens was afgebroken. Gelet op de onregelmatige vorm van het gat in de mantel waarop de flens was bevestigd en de toepassing van popnagels in plaats van een lasverbinding, lijkt het er op dat de flenzen niet tijdens de fabricage van de mantel maar later zijn aangebracht. Het betrokken luchtvaartbedrijf kon geen bewijs van een uitgevoerde modificatie of reparatie overleggen. Na het ongeval is de PH-SAC gerepareerd. De tijdens de reparatie gemonteerde nieuwe mantel bleek te zijn voorzien van gelaste flenzen.

Figuur 3: mantel met de oorspronkelijke locatie van de afgebroken flens (bron: betrokken luchtvaartbedrijf)
