VOORZORGLANDING NA BESTURINGSPROBLEMEN

Nummer voorval:	2011057
Classificatie:	Ernstig incident
Datum, tijd ² voorval:	15 juli 2011, 17.11 uur
Plaats voorval:	Nabij Lelystad Airport
Registratie luchtvaartuig:	PH-FLD
Type luchtvaartuig:	Diamond DA 40 D
Soort luchtvaartuig:	Eenmotorig propellervliegtuig
Soort vlucht:	Privévlucht
Fase van de vlucht:	Start
Schade aan luchtvaartuig:	Geen
Aantal bemanningsleden:	Eén
Aantal passagiers:	Eén
Persoonlijk letsel:	Geen
Overige schade:	Geen
Lichtcondities:	Daglicht

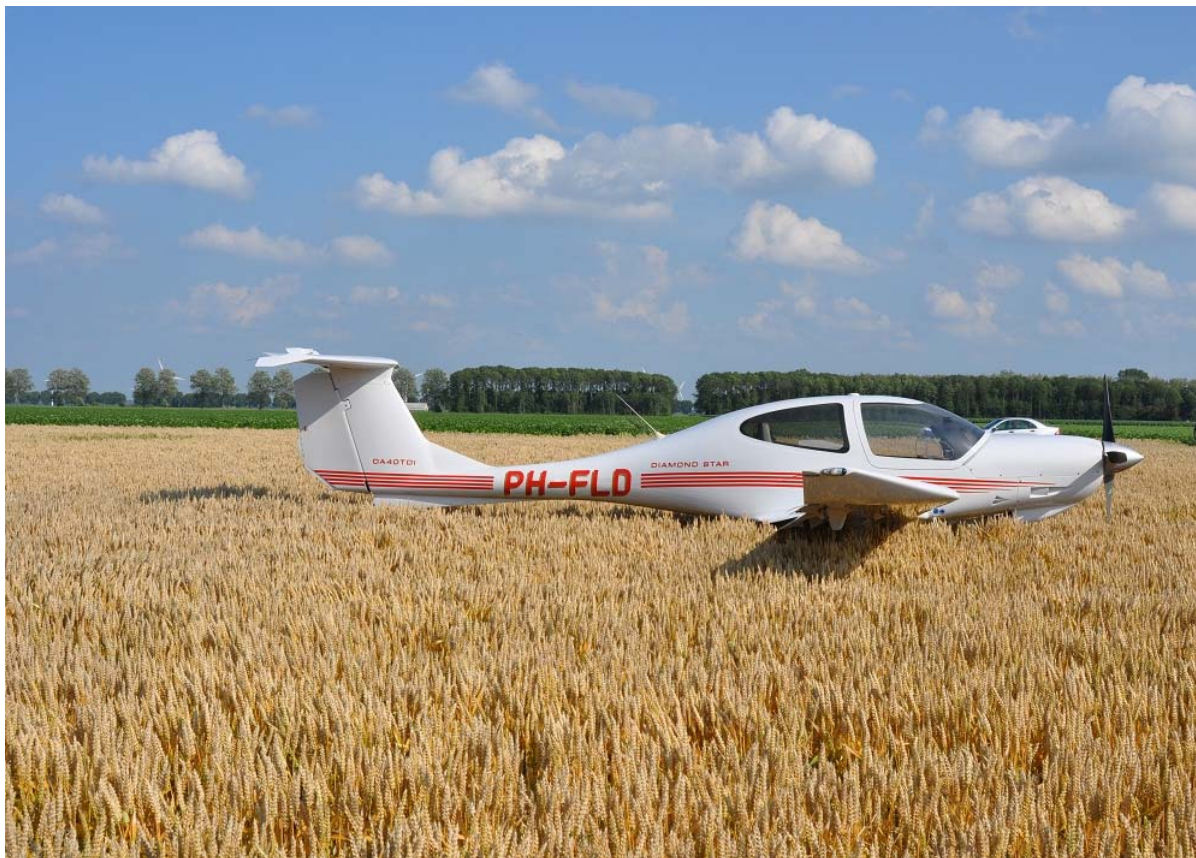
De tweede piloot nam de besturing over en ondervond ook moeilijkheden met sturen. Er werd besloten een voorzorgslanding te maken. Na een rechterbocht op een hoogte van ongeveer 250 voet maakte hij een voorzorgslanding in een graanveld. Hierbij liep het vliegtuig geen schade op en de inzittenden konden het vliegtuig ongedeerd verlaten (figuur 1).

Figuur 1: de PH-FLD na de voorzorgslanding in het graanveld (bron: KLPD – Luchtvaartpolitie)

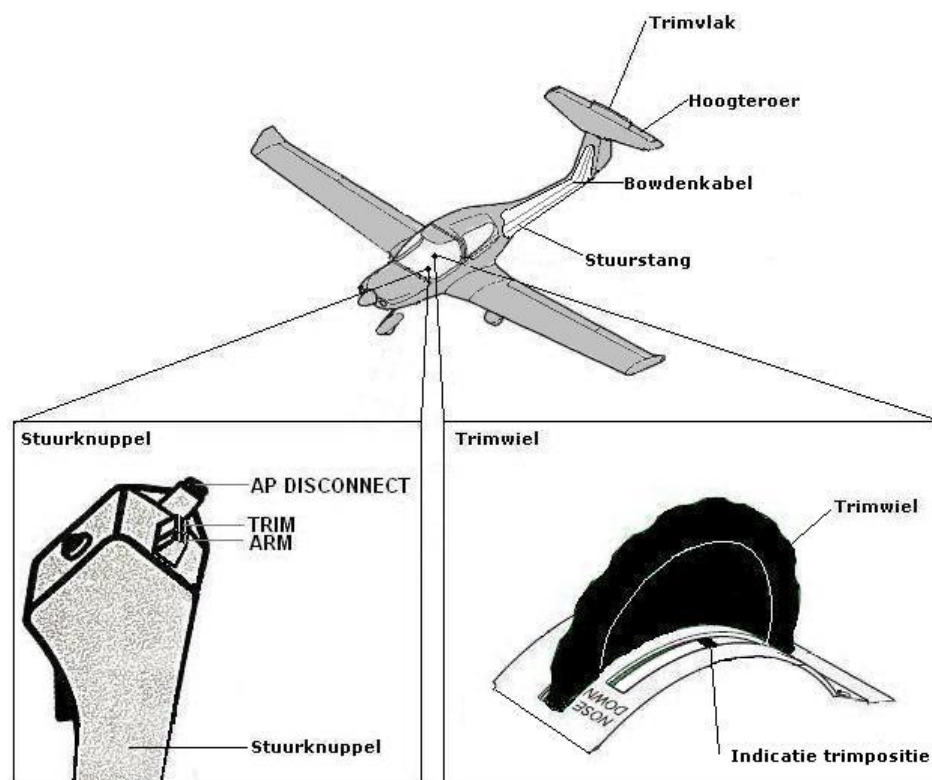
Figuur 2: driedimensionaal overzicht van de DA40 besturing met een opengewerkte staart met daarin de Bowdenkabel en de stuurstang (bron: DA40 Airplane Maintenance Manual – Diamond Aircraft Industries. Bewerkt door Onderzoeksraad voor Veiligheid)

Een Bowdenkabel⁴ verbindt het trimwiel met het trimvlak in de staart. De Bowdenkabel voor de trim is gescheiden van de hoogteroeraansturing die via een stuurstang plaatsvindt. De stuurstang van het hoogteroer wordt aangestuurd door de twee stuurknuppels in de cockpit. Door de stuurknuppel naar achteren of voren te bewegen zal het hoogteroer van het vliegtuig omhoog dan wel omlaag gaan.

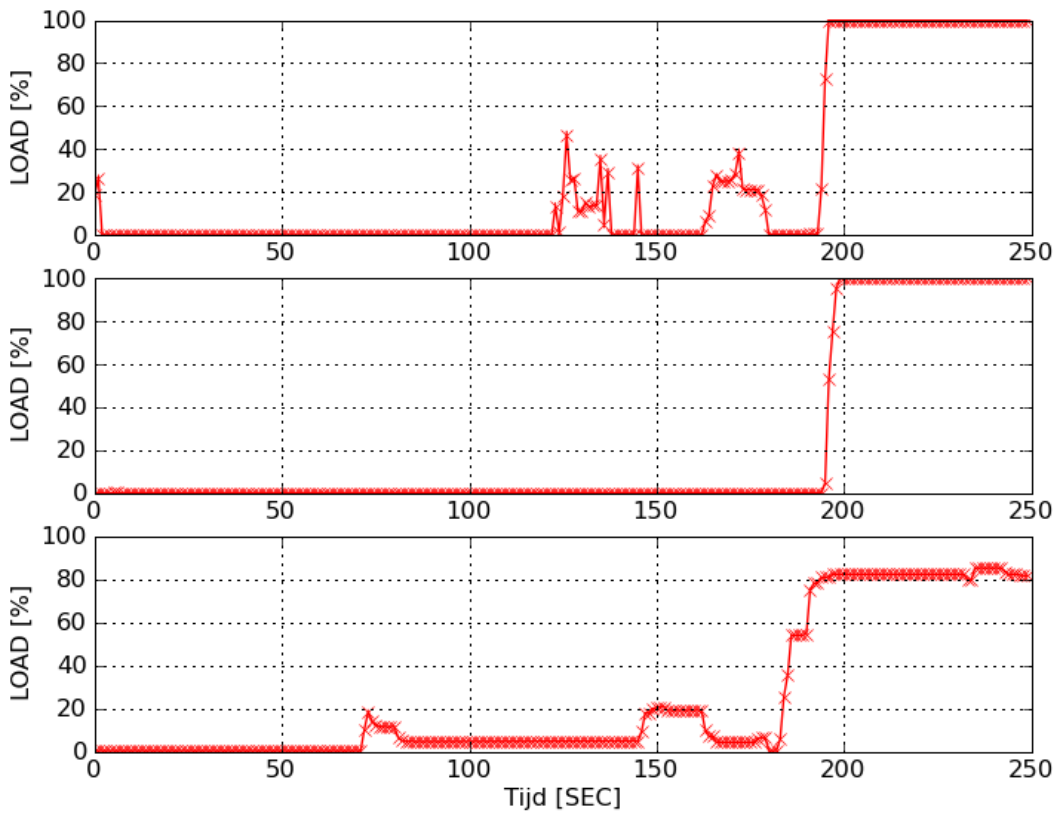
Het vliegtuig was uitgerust met een motor en propeller die elektronisch worden bestuurd door een Full Authority Digital Engine Control⁵ (FADEC) unit. De FADEC heeft een storingsregistratie- en gegevensopslagmogelijkheid waar gebruik van kan worden gemaakt bij het oplossen van motorstoringen. De gegevens kunnen ook worden gedownload om na de vlucht te worden geanalyseerd. Op verzoek van de Onderzoeksraad zijn de FADEC-gegevens voor dit onderzoek gedownload. De FADEC-gegevens konden niet worden gebruikt om de hoge stuurkrachten te verklaren. Uit analyse van de FADEC-gegevens blijkt echter dat het vliegtuig met 83% geselecteerd vermogen (LOAD⁶) is opgestegen (bijlage B). In de 'Take-off' checklist staat vermeld dat maximaal vermogen moet worden geselecteerd en tijdens het rollen de LOAD-indicatie tussen de 90-100% moet zijn.

Figuur 3: overzicht van LOAD selectie van drie starts (take-off) van de PH-FLD. Bij de eerste twee starts wordt 100% LOAD geselecteerd, bij de derde en laatste start (vorval) wordt 83% LOAD geselecteerd
