VERLIES VAN CONTROLE TIJDENS DE START

Nummer voorval:	2011073
Classificatie:	Ongeval
Datum, tijd ² voorval:	3 september 2011, ongeveer 18.00 uur
Plaats voorval:	Vliegveld Ameland, baan 27
Registratie luchtvaartuig:	PH-TGF
Type luchtvaartuig:	Piper PA-28-181 Archer II
Soort luchtvaartuig:	Eenmotorig propellervliegtuig
Soort vlucht:	Privévlucht
Fase van de vlucht:	Startaanloop
Schade aan luchtvaartuig:	Zwaar
Aantal bemanningsleden:	Eén
Aantal passagiers:	Twee
Persoonlijk letsel:	Geen
Overige schade:	Impactschade grasland, prikkeldraadomheining vernield
Lichtcondities:	Daglicht

SAMENVATTING

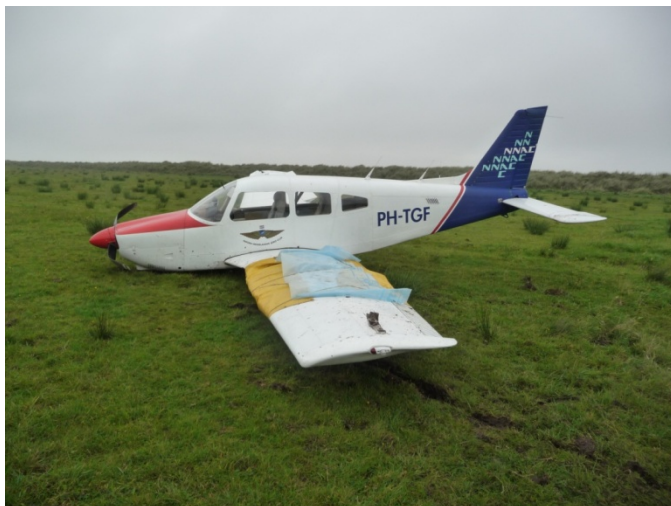
Figuur 1: de PH-TGF na het ongeval

Het vliegtuig reed ongeveer halverwege baan 27 rechts de baan uit en kwam aan de andere kant van een sloot terecht. Na een grondzwaai kwam het in grasland tot stilstand, waarbij de propeller en de tip van de rechtervleugel de grond raakten en het landingsgestel ernstig werd beschadigd.

Een afzetting van prikkeldraad zat om de as van de propeller gewikkeld. De inzittenden bleven ongedeerd.

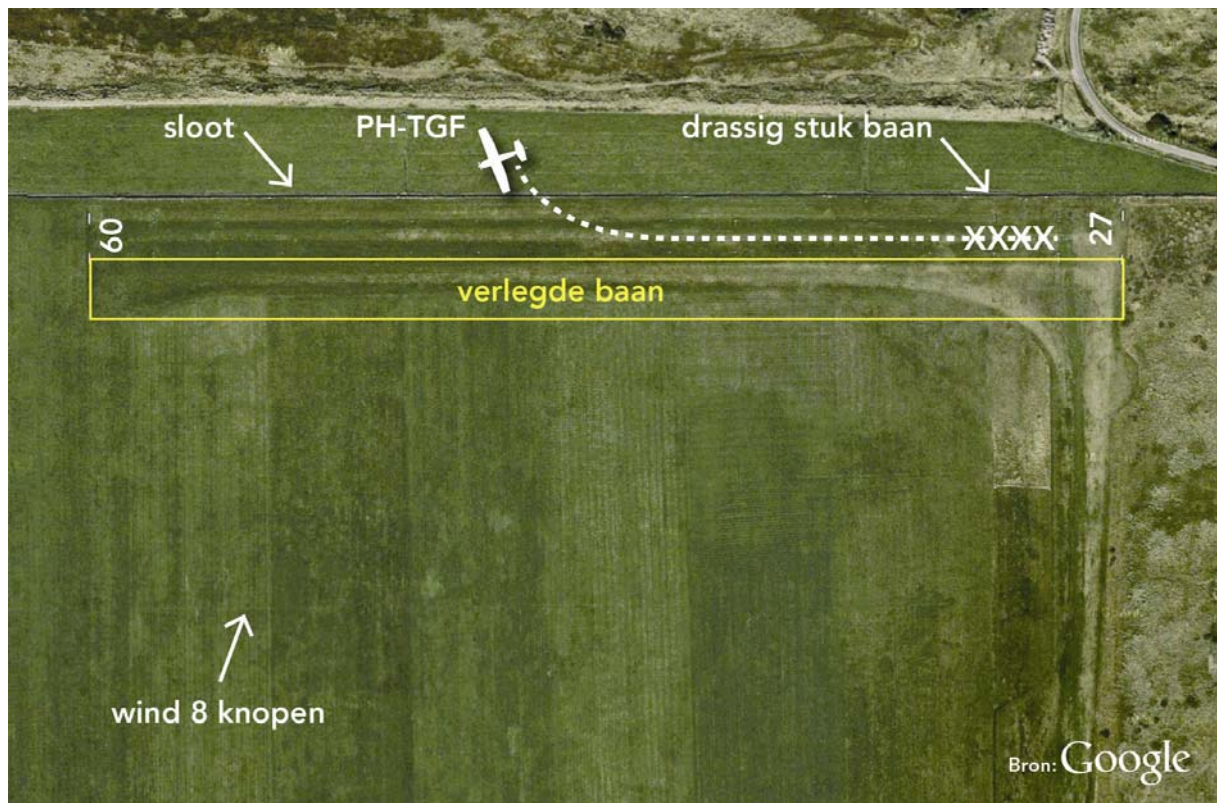
Figuur 2: de positie van de PH-TGF ten opzichte van de startbaan

Met het vermijden van de drassige gedeelten aan het begin van de baan, wordt de beschikbare baan korter. Omdat dit nadelig⁶ was voor aankomend en vertrekkend verkeer, werd de baan een dag na het voorval verlegd. Er werd een NOTAM⁷ uitgegeven, waarin werd aangegeven dat de baan ten opzichte van de oorspronkelijk baan was verlegd naar het zuiden, zie figuur 2. Daarmee nam de bruikbare baanlengte toe.

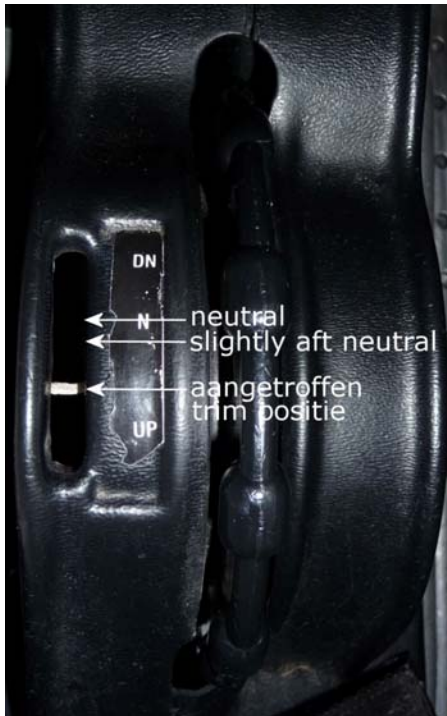
De flaps bevonden zich in overeenstemming met het vlieghandboek in de stand 25 graden. De trim van het hoogteroer stond '*neus omhoog*' ingesteld en kwam niet overeen met de voorgeschreven positie in het vlieghandboek, zie figuur 3. Mogelijk stond de trim nog ingesteld voor de nadering en de landing of had de bestuurder, zoals hij verklaarde wel vaker te doen, tijdens de startaanloop het hoogteroer '*neus omhoog*' getrimd om de neus makkelijker omhoog te houden.

Het effect van de instellingen van de trim en de flaps was dat bij toenemende snelheid de neus van het vliegtuig omhoog wilde komen. Het valt niet uit te sluiten dat de bestuurder het naar achteren getrokken stuurwiel heeft teruggebracht, maar waarschijnlijk onvoldoende. Het vermoeden is dat tijdens de startaanloop de neusstand geleidelijk eerder toenam dan afnam en extra toenam toen de bestuurder het stuurwiel verder naar achteren trok.

Figuur 3: aangetroffen positie van de hoogteroertrim

- De door de bestuurder toegepaste starttechniek;
- De triminstelling.
