# Thresholdverlichting beschadigd tijdens landing

*Den Haag, juli 2018*

Nummer voorval:	2017002
Classificatie:	Ernstig incident
Datum, tijd voorval:	13 januari 2017, 18.23 UTC
Plaats voorval:	Amsterdam Airport Schiphol
Registratie luchtvaartuig:	VQ-BLR
Type luchtvaartuig:	Boeing 747-8F
Soort luchtvaartuig:	Vrachtvliegtuig
Soort vlucht:	Vracht
Fase van de vlucht:	Landing
Schade aan luchtvaartuig:	Enkele deuken en krassen
Aantal bemanningsleden:	Vier
Aantal passagiers:	Geen
Persoonlijk letsel:	Geen
Overige schade:	Drie baanlampen vernield
Lichtcondities:	Donker

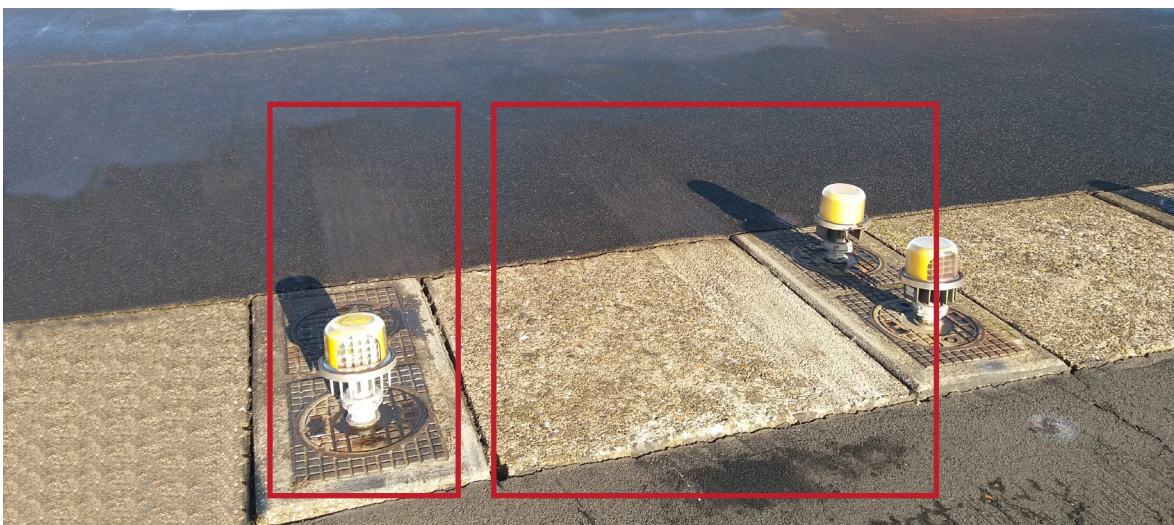
Bij dit voorval was de marge tussen het landen vóór de baandrempel van baan 36R en de plaats waar de feitelijke landing plaatsvond minimaal (zie Figuur 1 en Figuur 2). De Onderzoeksraad heeft conform de richtlijnen van ICAO<sup>3</sup> Annex 13 dit voorval geclassificeerd als een ernstig incident.

Figuur 1: Sporen van het hoofdlandingsgestel (gemarkeerd met rood kader) zichtbaar op de baanrand na het voorval. De drie beschadigde lampen zijn inmiddels vervangen. (Foto: Amsterdam Airport Schiphol)

De schade aan het vliegtuig is ontstaan bij het eerste contact met de baan. Hierbij zijn drie baanlampen geraakt die het begin van baan 36R markeerden.

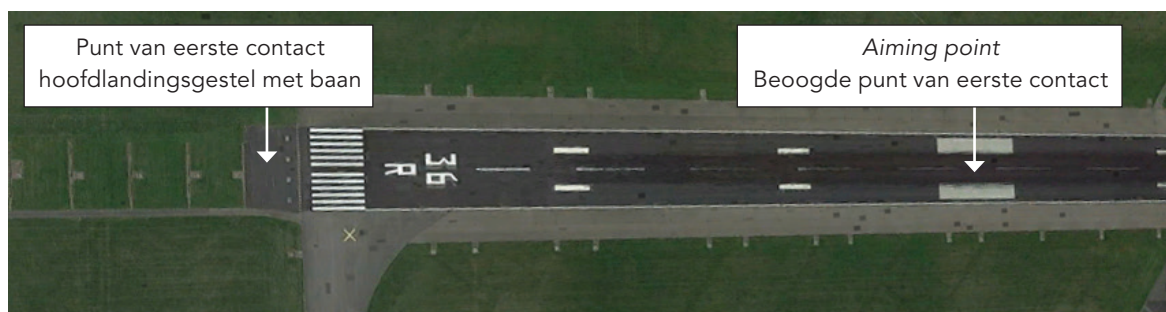
Figuur 2: Bovenaanzicht van het eerste stuk van landingsbaan 36R met daarbij aangegeven het daadwerkelijke punt van eerste contact en het beoogde punt van eerste contact. (Bron: Google Earth)

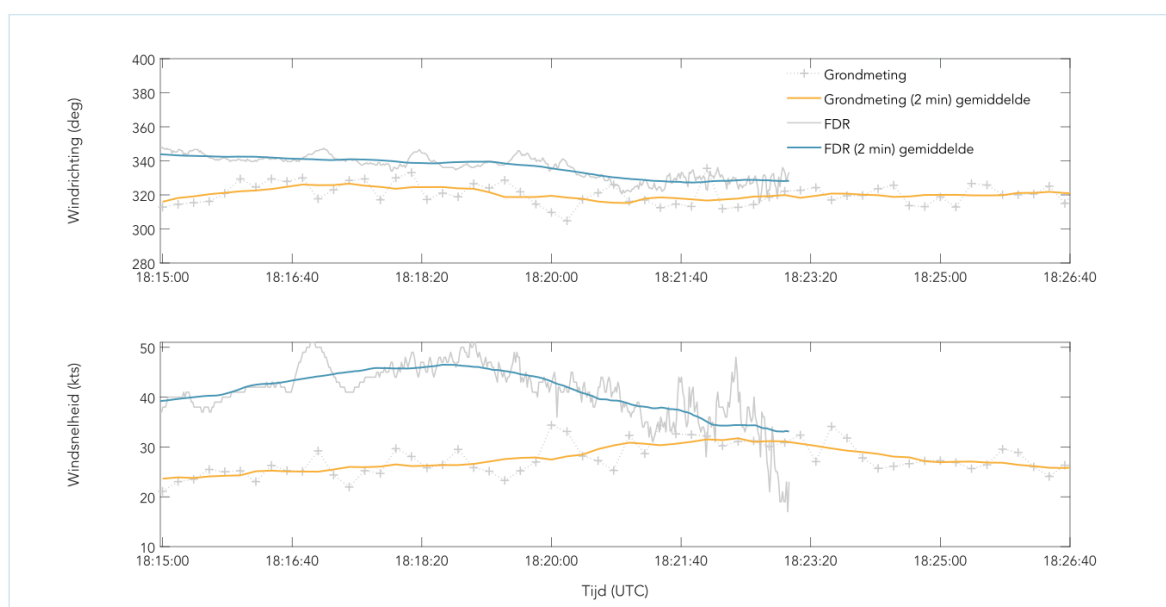
Figuur 3: Windsnelheid en windrichting zoals gemeten op het veld en in het toestel. Omdat de windmeting vanuit het toestel niet accuraat is bij een lage luchtsnelheid, is deze weggelaten na touchdown.

Met behulp van de vluchtdata en de windmetingen van de windmast aan het begin van baan 36R is gebleken dat de gemeten wind overeen kwam met de actuele wind zoals gemeten in het vliegtuig. De betrokken bemanning heeft kort voor de landing van de verkeersleiding de gemeten wind aan het begin van baan 36R doorgekregen. De wind is daarna niet meer noemenswaardig veranderd in richting of sterkte tot aan de landing van het vliegtuig.

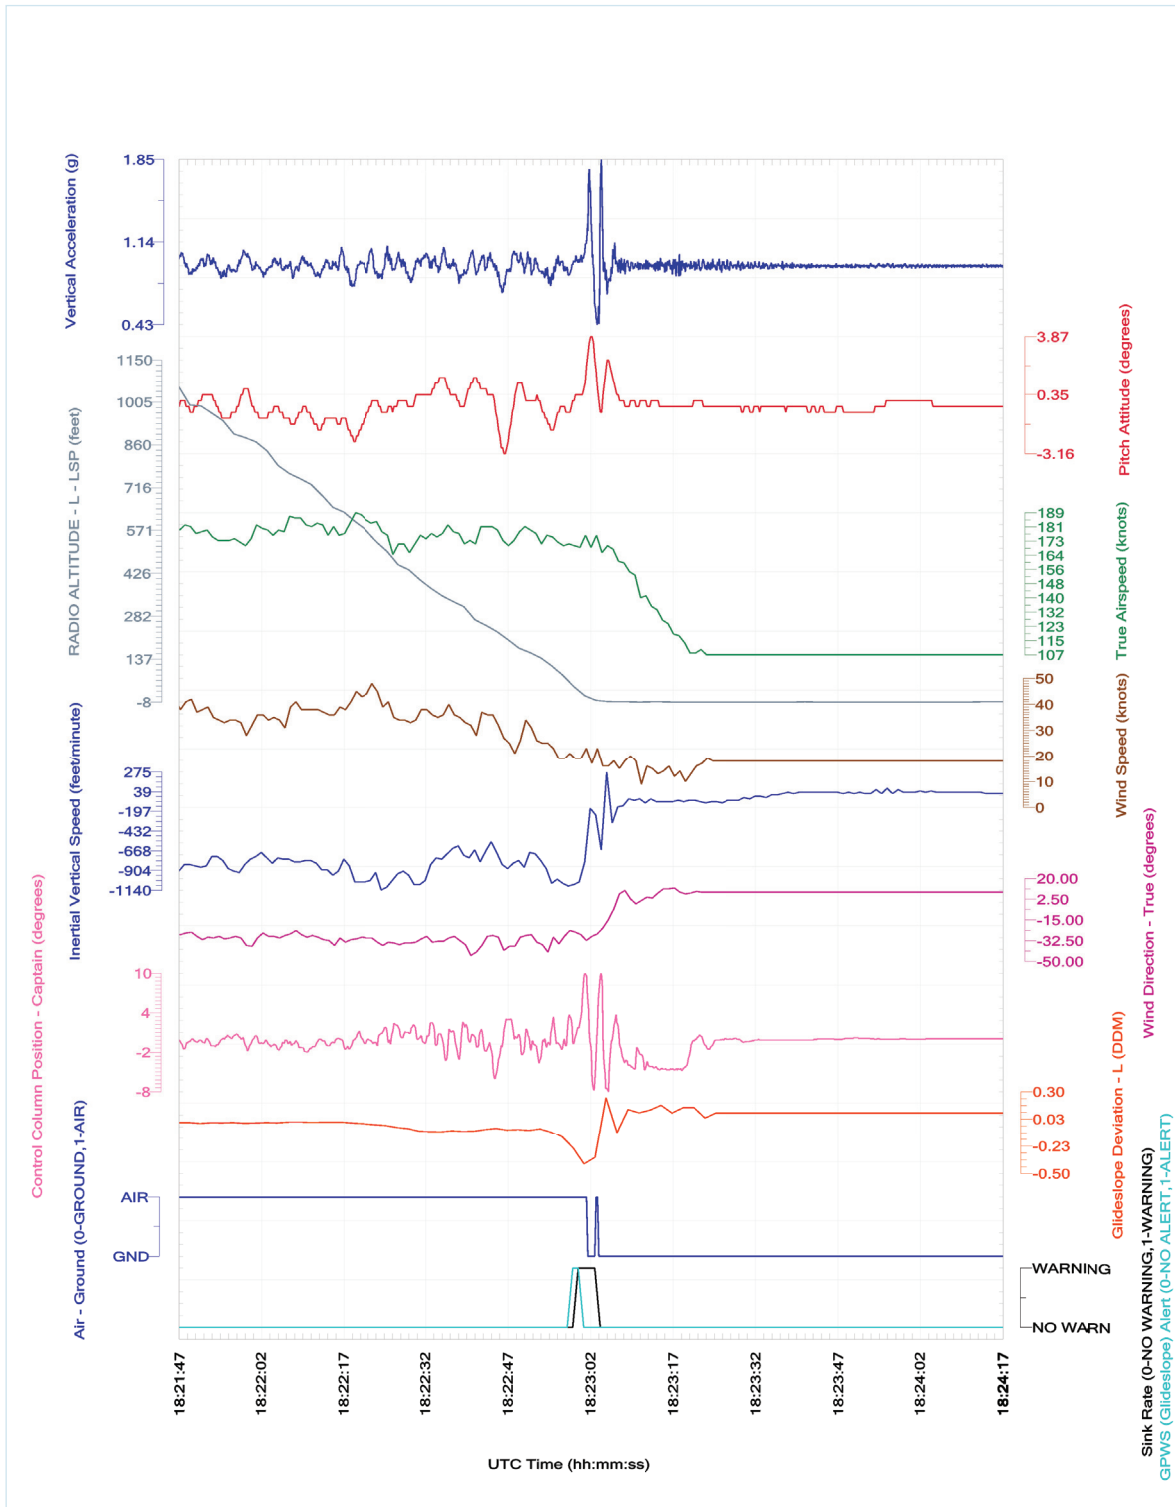
Uit vluchtdatarecordergegevens (zie Figuur 4) blijkt dat de nadering tot een hoogte van 700 voet normaal verliep. Op 700 voet deactiveerde de bemanning de automatische piloot waarna de gezagvoerder de besturing overnam (zie Figuur 5 voor het hoogteprofiel en het ILS<sup>5</sup> glijpad vanaf een hoogte van ongeveer 330 voet). Vrijwel direct zakte het toestel iets onder het 3 graden glijpad van de ILS-nadering op baan 36R. De toelaatbare afwijking tijdens de ILS-nadering is 1 "dot". Maatschappijprocedures schrijven voor dat bij overschrijding hiervan, beneden een hoogte van 500 voet boven de grond onder zichtweersomstandigheden (VMC), een doorstart moet worden gemaakt. Bij dit voorval bleef de afwijking minder dan 1 "dot", tot een hoogte van 100 voet boven de grond, waarna deze verder toenam.

Het GPWS<sup>6</sup> van het vliegtuig geeft geluidwaarschuwingen op basis van radiohoogte, afwijking van de *glideslope* en de daalsnelheid. Tussen de twee en drie seconden vóór de aanraking met de baan, overschreed de *glideslope* afwijking 3 "dots" en klonk de "glideslope" waarschuwing. Kort daarna nam de daalsnelheid toe tot 1070 voet per minuut en klonk de "sink rate" waarschuwing. De gezagvoerder heeft verklaard dat ondanks deze signalen, niet gereageerd kon worden met het inzetten van een doorstartprocedure, omdat de landing vrijwel direct daarna volgde. De daalsnelheid bij de landing verminderde tot 500 voet/minuut door de afvangmanoeuvre. Dit resulteerde in een eerste contact met de landingsbaan (*touchdown*) met 1,76 g, waarbij de lampen werden geraakt. Vervolgens kwam het toestel weer los van de landingsbaan, waarop een tweede *touchdown* volgde met 1.84 g. De landing heeft niet geleid tot besturingsproblemen. Het toestel is normaal afgeremd tot een veilige taxisnelheid, waarna het de landingsbaan heeft verlaten en naar de parkeerpositie is getaxied.

Figuur 4: Overzicht van een selectie van parameters afkomstig van de FDR.

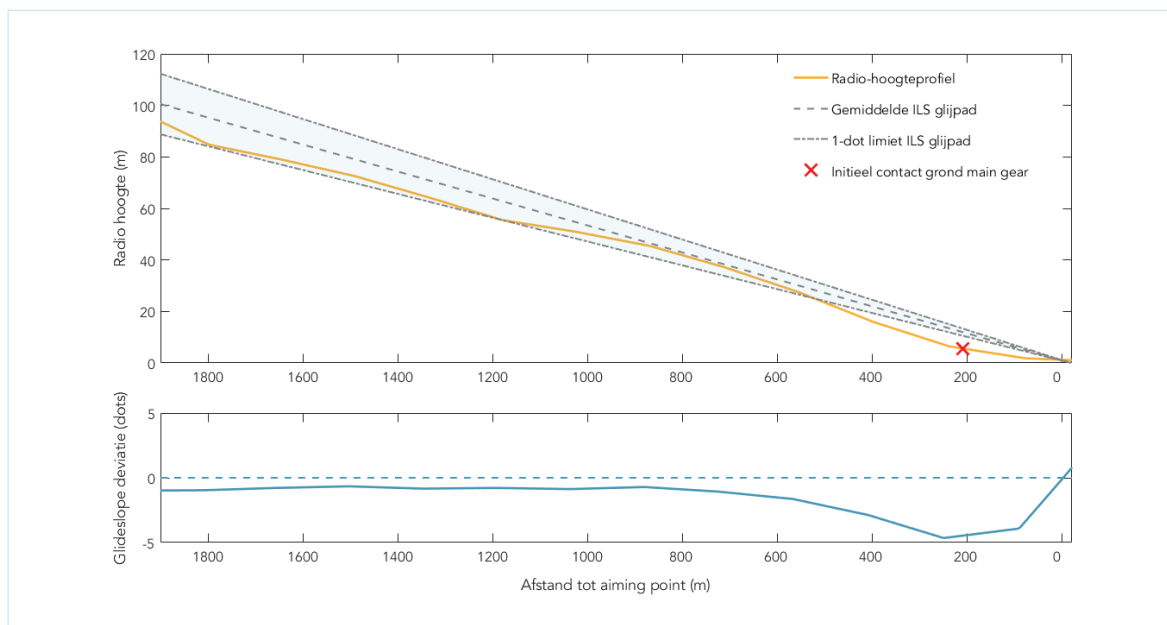
Figuur 5: Het ILS glijpad van baan 36R met het radio-hoogteprofiel en de glijpaddeviatie van het vliegtuig versus de afstand van het aiming point vanaf een hoogte van 100 meter of ongeveer 330 voet.

Het toestel bevond zich weliswaar continu onder het gewenste vliegp pad, maar de afwijking bedroeg niet meer dan 1 "dot", waardoor een doorstart op basis van de procedure niet vereist was. Naarmate het toestel dichterbij de landingsbaan kwam, nam de afwijking van het 3 graden glijpad toe. Op een hoogte van 100 voet werd de afwijking groter dan 1 "dot", waardoor niet meer aan alle voorwaarden voor een stabiele nadering werd voldaan. Dit was reden voor het maken van een doorstart.

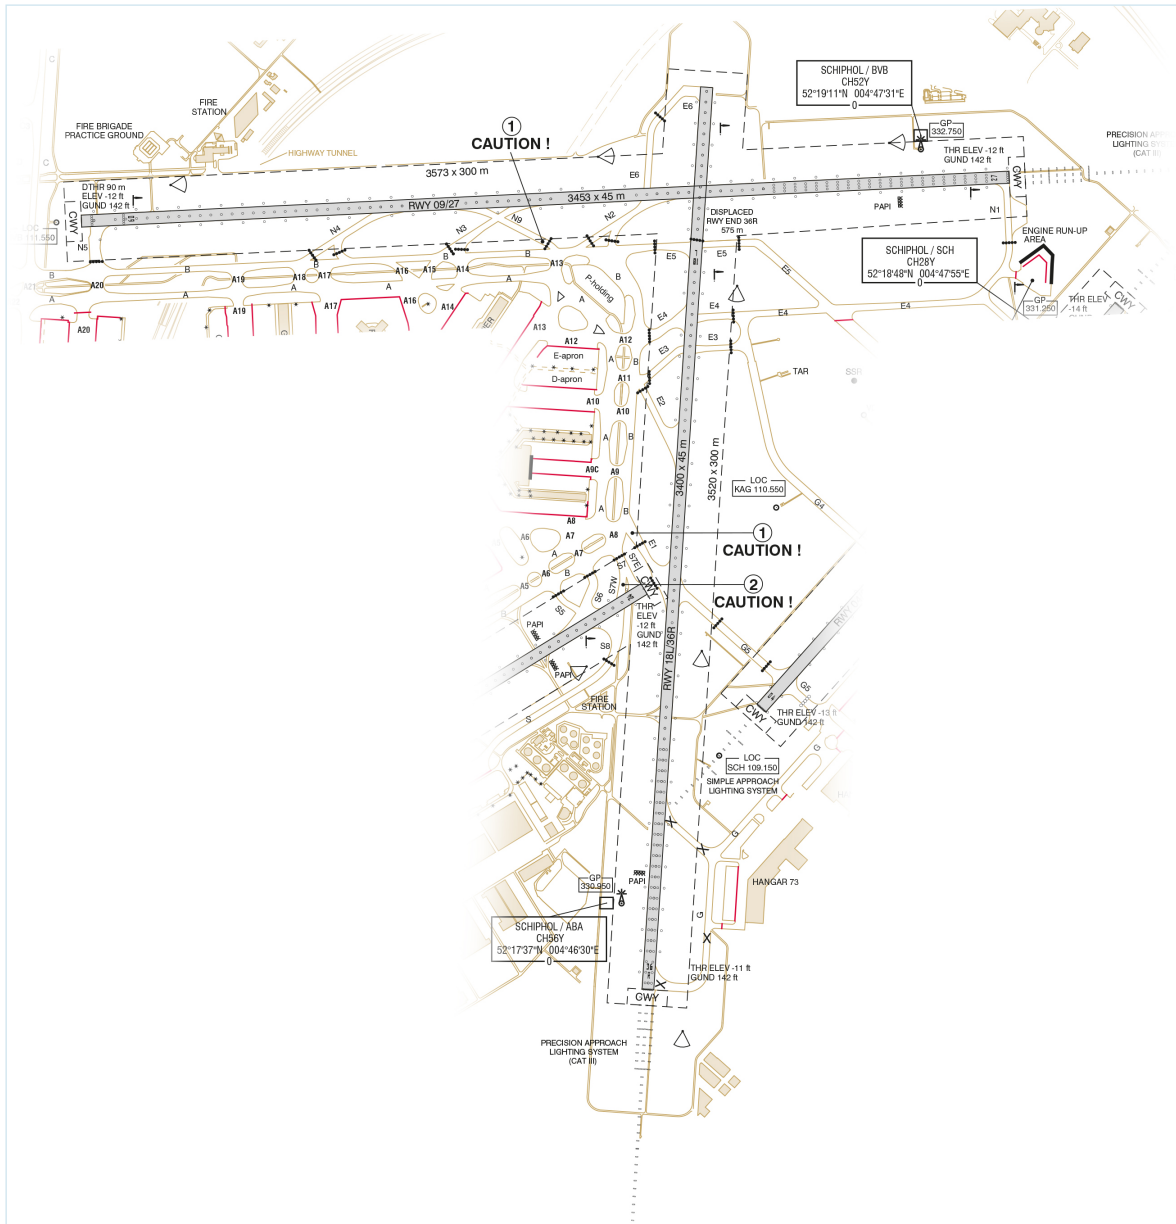
De beschikbare baanlengte van landingsbaan 36R is, met 2825 meter, relatief kort voor een zwaar vrachttoestel. De piloten hadden een benodigde baanlengte van 2549 meter berekend. De baan is ingekort om een kruising met baan 09/27 te voorkomen. De beschikbare landingslengte van baan 36R eindigt 575 meter voor het feitelijke einde van de 3400 meter lange baan. Vanuit de tegenovergestelde richting is de baanlengte voor starts wel volledig te benutten (voor het bovenaanzicht, zie Figuur 6).

Figuur 6: Bovenaanzicht van banen 09/27 en 18L/36R op AMS. (Bron: AIS The Netherlands)
