ONDERZOEKSRaad
VOOR VEILIGHEID

Biogasemissie

bij Ecoson te Son, 7 november 2015

Den Haag, september 2016

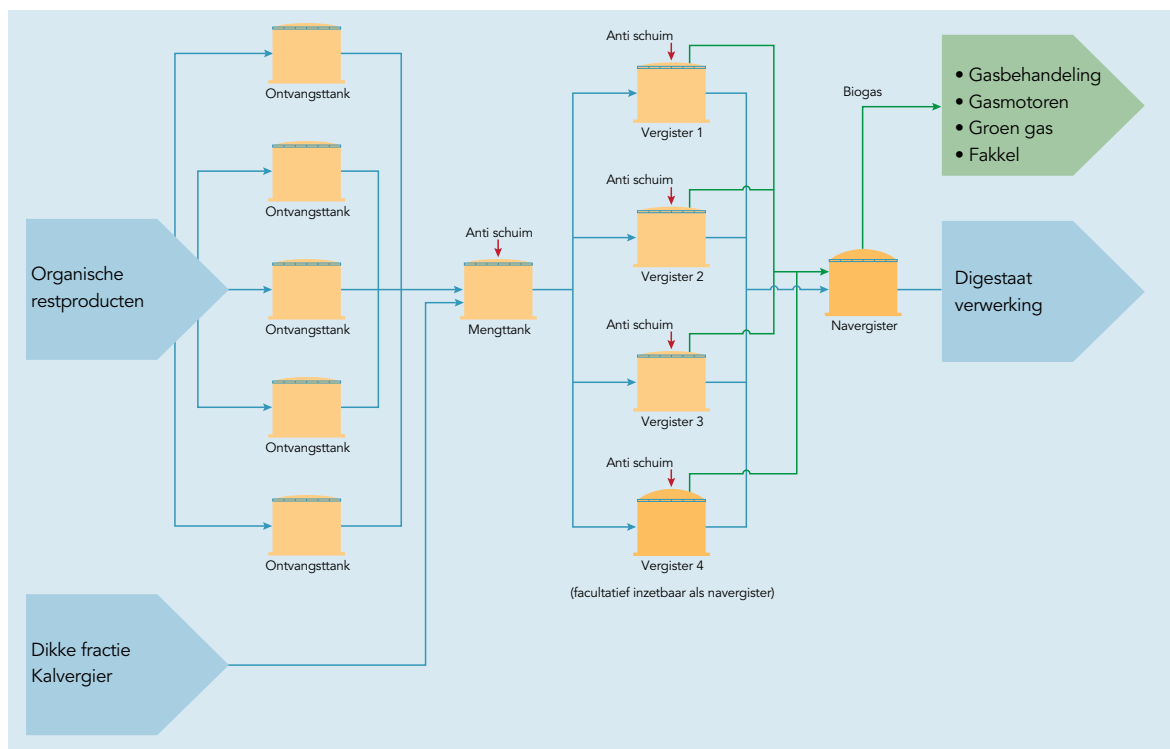
Figuur 1. Schematische weergave vergistinginstallatie.³

In figuur 1 is een schematische overzichtstekening gegeven van de vergistinginstallatie. De installatie beschikt over drie vergisters met een stalen dak (1 t/m 3) en een vergister (4) en een navergister met een membraandak.⁴ Vergister 4 kan ook als navergister worden ingezet.

Alle vergistingstanks zijn voorzien van drukmeters en overdrukbeveiliging, te weten motorgestuurde en mechanische (glycolslot) ontlastventielen. De navergister beschikt over zes onafhankelijke ontlastventielen, die direct op de tankwand zijn geconstrueerd.⁵
