ONDERZOEKRAAD  
VOOR VEILIGHEID

# Runway excursion als gevolg van lekkage in het hydraulische systeem

30 september 2015

Identificatienummer:	<b>LV2015086</b>
Classificatie:	Ernstig incident
Datum en tijdstip van het voorval:	30 september 2015, 14.19 UTC
Plaats van het voorval:	Rotterdam The Hague Airport, baan 06
Registratienummer:	G-LGNJ
Soort luchtvaartuig:	Saab 340B
Vliegtuigcategorie:	Commercieel luchtvaartuig
Soort vlucht:	Commerciële lijnvlucht
Fase van de vlucht:	Klim
Schade aan luchtvaartuig:	Licht
Cockpitbemanning:	2
Cabinebemanning:	1
Passagiers:	15
Letsel:	Geen
Overige schade:	Geen
Visuele omstandigheden:	Daglicht

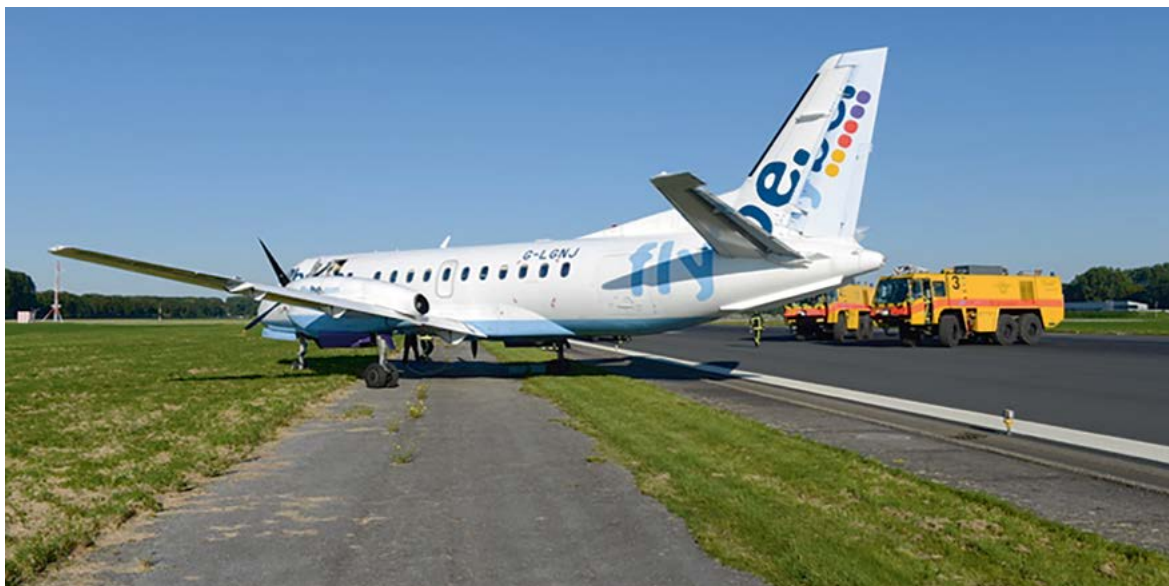
De cockpitbemanning voerde de items voor het afzetten van de motoren op de normale checklist uit. Halverwege de checklist (kort voor het checklistonderdeel 'condition lever start') informeerde de gezagvoerder de passagiers dat de motoren zouden worden afgezet op de baan. Vervolgens werd de gashendel naar de startpositie bewogen, waarna het vliegtuig oncontroleerbaar naar de berm van de baan begon te rollen. Het vliegtuig kwam deels in het gras tot stilstand (zie figuur 1).

Figuur 1: De plaats waar het vliegtuig tot stilstand kwam. (Bron: Rotterdam The Hague Airport)

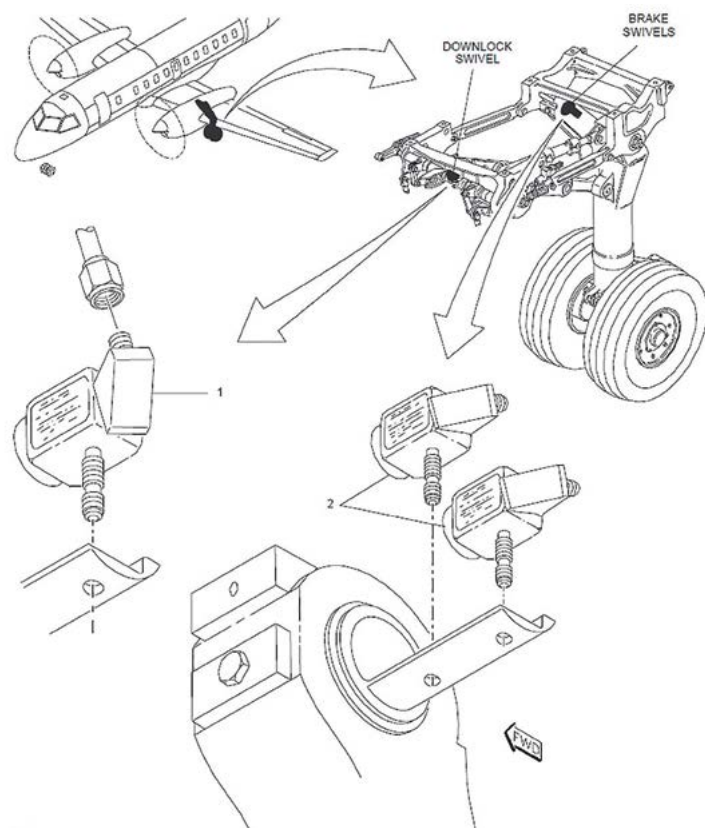
Figuur 4: Saab 340B landinggestel koppelstukken.

Na het incident ontdekte de operator dat de aluminium as van één van de koppelstukken was afgebroken. Het afgebroken koppelstuk was er een voor de downlockvergrendeling van het landingsgestel en leidde de hydraulische vloeistof en de bijbehorende druk naar de downlockvergrendelingen.

Dit specifieke koppelstuk voor downlockvergrendeling was vervaardigd in december 1987. Element Amsterdam<sup>2</sup> onderzocht het afgebroken koppelstuk om het faalmechanisme van de afgebroken as van het hydraulische koppelstuk te bepalen. Het koppelstuk was afgebroken als gevolg van metaalmoetheid. De koppelstukken waren sinds de levering van het vliegtuig in 1987 niet vervangen.

Het vliegtuigonderdeel dat tijdens de vlucht van de Saab 340B op 30 september 2015 zorgde tot een storing in het centrale hydraulische systeem, was een afgebroken koppelstuk voor de downlockvergrendeling van het rechterhoofdlandingsgestel. In januari 2013 publiceerde Saab Aircraft een Service Bulletin waarin werd aangegeven dat de hydraulische aluminium koppelstukken moesten worden vervangen door gemodificeerde koppelstukken. Het afgebroken koppelstuk was van het nog niet gemodificeerde, aluminium type.

Na navraag bij Saab Aircraft bleek dat er sinds 2002 in totaal elf incidenten waren gemeld, inclusief dit incident, als gevolg van het afbreken van aluminium koppelstukken. Saab Aircraft publiceerde Service Bulletin 340-32-142, *LANDING GEAR - INTRODUCTION OF NEW HYDRAULIC SWIVELS* Mod No. 3493 op 15 januari 2013.

De operator heeft naar aanleiding van dit incident de resterende pre-gemodificeerde aluminium koppelstukken in haar Saab 340B-vloot vervangen.
