ONDERZOEKSRaad
VOOR VEILIGHEID

Kwartaalrapportage Luchtvaart

juli-september 2015

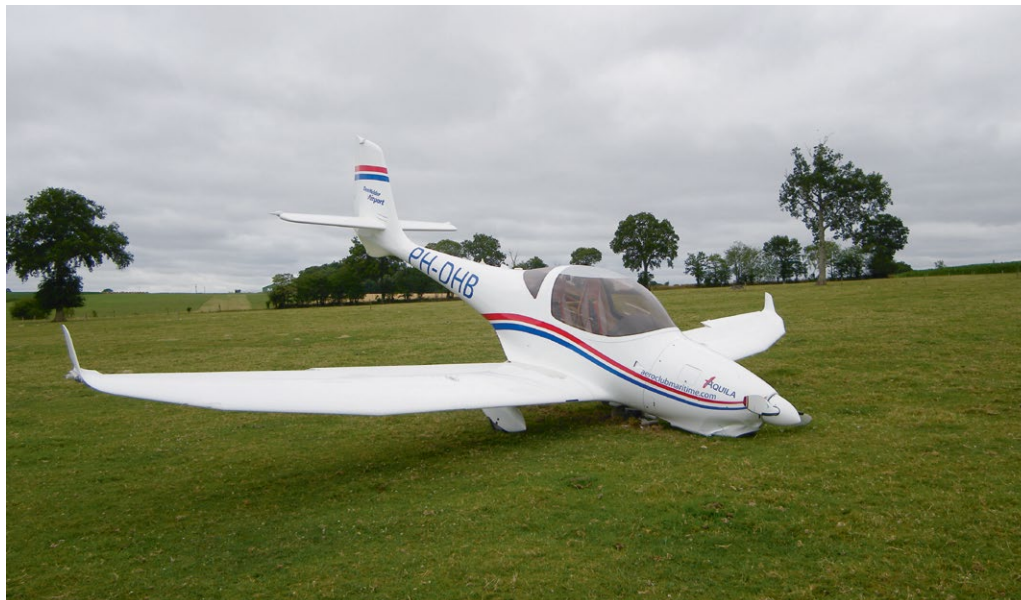
De gezagvoerder selecteerde vol vermogen voor een *short field take-off* vanaf een grasbaan die naar beneden afliep. Tijdens het rollen trok het toestel licht naar rechts en nam de snelheid onvoldoende toe. De gezagvoerder trok het vliegtuig aan het eind van het veld op om over een hekwerk te vliegen. Vervolgens ontweek hij nog een volgend hekwerk waarna het vliegtuig in een weiland belandde en het neuswiel afbrak toen het vliegtuig in een kuil terecht kwam. Het vliegtuig kwam op zijn neus tot stilstand. De beide inzittenden bleven ongedeerd.

De PH-DHB na het ongeval. (Bron: gezagvoerder)

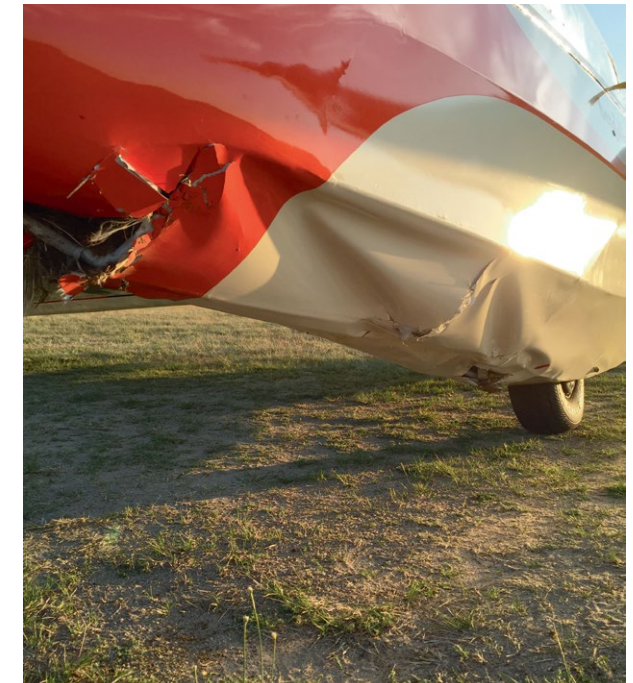
Het zweefvliegtuig maakte een lierstart. Op lage hoogte nam de trekkracht van de lier af waarna het zweefvliegtuig een harde landing maakte. Beide inzittenden met de Nederlandse nationaliteit liepen ernstig rugletsel op. Het toestel liep schade op.

Schade aan de romp van de G-EEBD. (Bron: A. Wijffels)

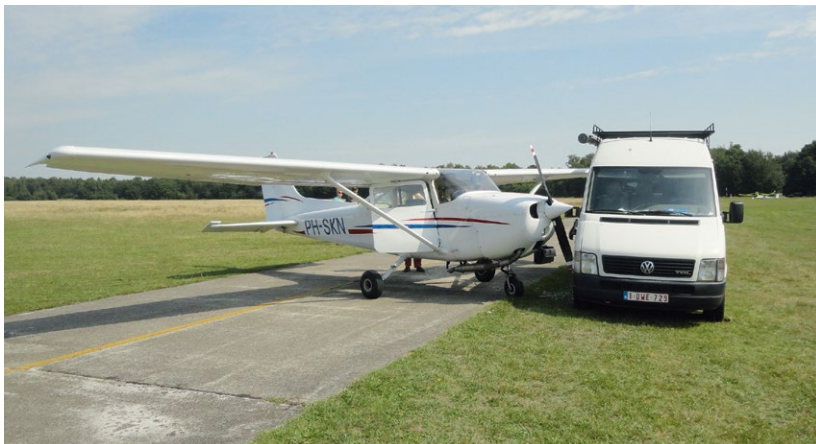
Na de landing op baan 16 raakte de linkervleugeltip van het vliegtuig tijdens het taxiën een kleine bus die op het gras naast de taxibaan stond geparkeerd. Het vliegtuig draaide vervolgens naar de bus en de propeller raakte de rechterdeur van de bus. Het vliegtuig liep schade op aan de linkervleugel en de propeller. De bus liep met name schade op aan de rechterdeur. De piloot bleef ongedeerd.

De PH-SKN na het ongeval. (Bron: Belgische AAIU)

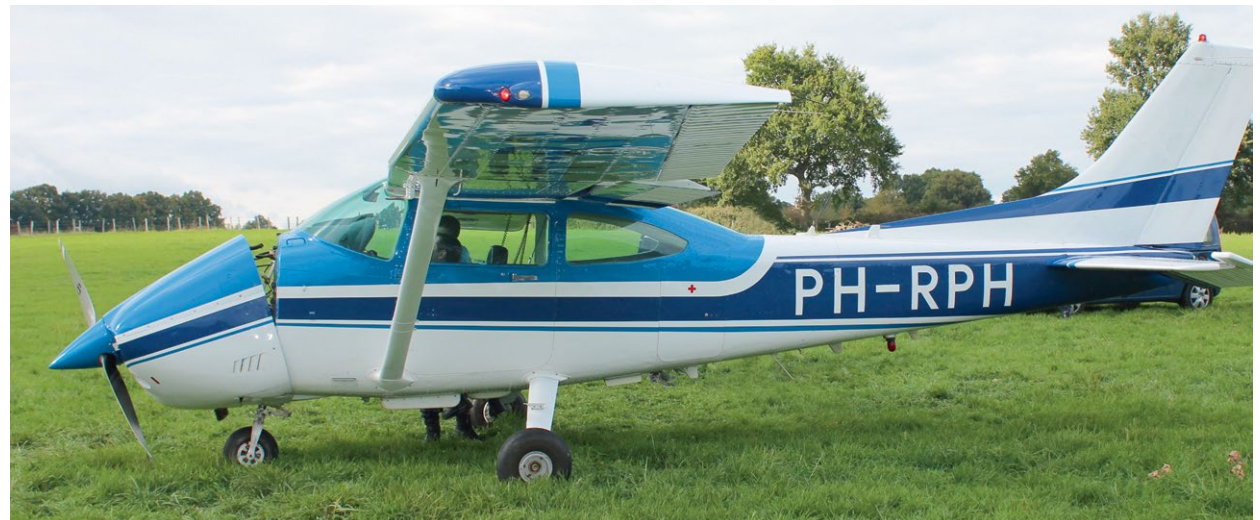
De PH-RPH na de noodlanding. (Bron: BEA)

Het vliegtuig was opgestegen van Roanne-Renaison Airport om parachutisten te droppen. Tijdens de vlucht trad een motorstoring op vanwege brandstoftekort, waarop de piloot (als enige inzittende) een noodlanding maakte in een veld. Het voorste deel van het toestel raakte hierbij beschadigd. De piloot liep verwondingen op.

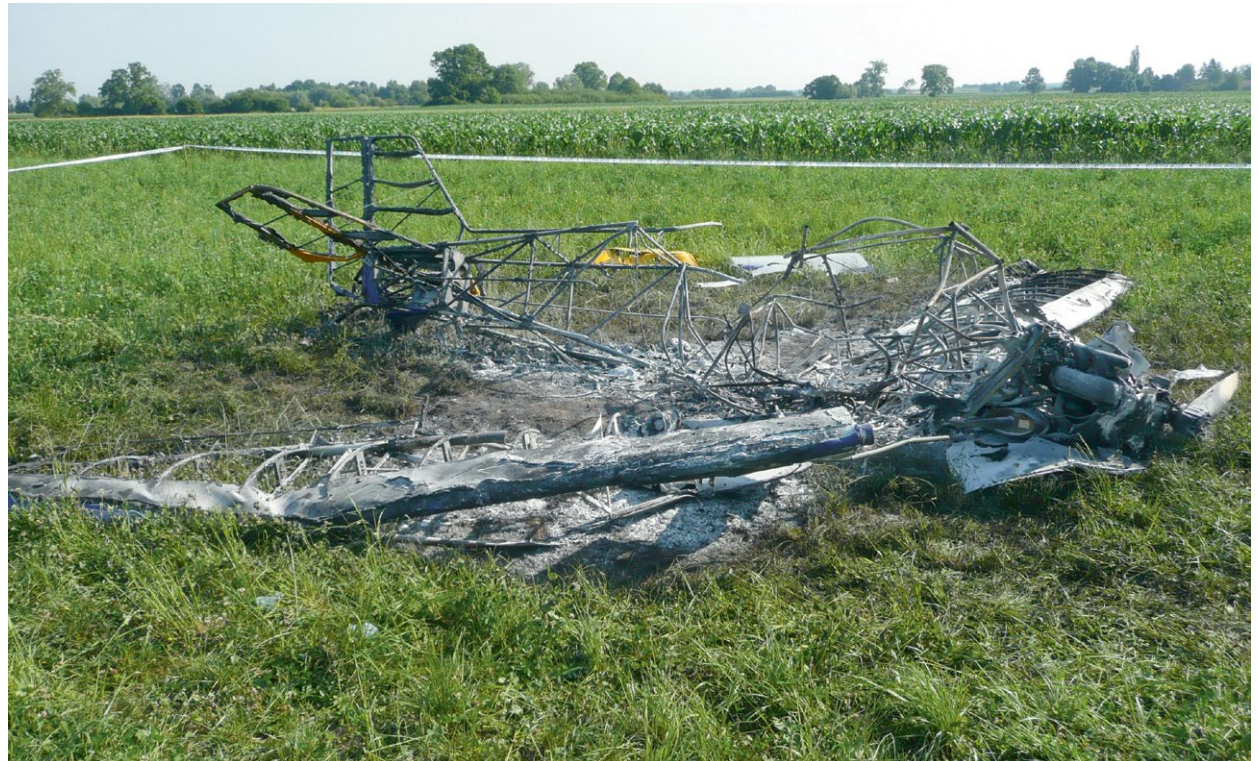
Uit het onderzoek kwam naar voren dat het toestel in een dynamische overtreksituatie was geraakt, die niet meer was te herstellen vanwege de lage hoogte en snelheid.

Gezien een soortgelijk ongeval dat in 2003 had plaatsgevonden met hetzelfde toestel in Nederland, kan geconcludeerd worden dat het toestel zich onstabiel gedraagt op lage hoogte bij een lage snelheid. Er waren een aantal wijzigingen aangebracht aan het toestel die niet overeenkwamen met de standards van de fabrikant.

De uitgebrande RANS-6S COYOTE II. (Bron: AIA, Republiek Kroatië)

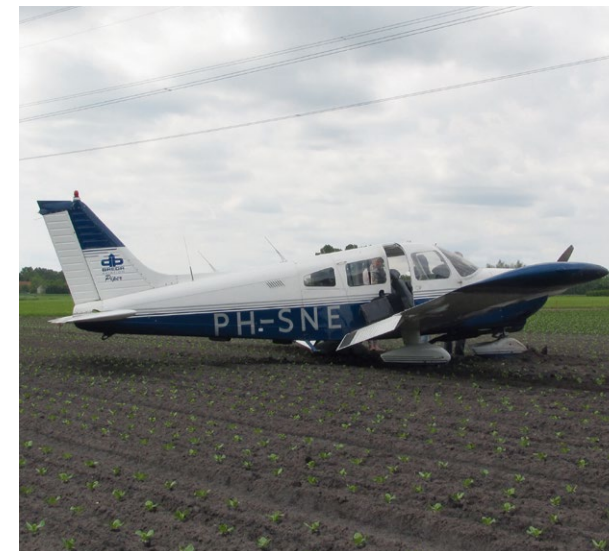
vliegtuig naar rechts gekanteld, waardoor de rechtervleugel de grond raakte. Het vliegtuig liep schade op aan de rechtervleugel en het landingsgestel. De drie inzittenden bleven ongedeerd.

Bepoort onderzoek duidde op een lege rechterbrandstoftank. De bestuurder verklaarde dat voorafgaand aan de vlucht beide brandstoftanks gecontroleerd waren en de brandstofmeters halfvolle tanks aangaven. Daarnaast verklaarde hij dat de *run-up* procedure conform de checklist was uitgevoerd. De bestuurder meldde dat tijdens de start de linkerbrandstoftank was geselecteerd. Dit was in tegenstelling met de instructies op de checklist. Het onderhoudsbedrijf heeft ter plaatse brandstofmonsters genomen van de linkerbrandstoftank en verklaarde dat hierbij geen vervuiling en geen water werd aangetroffen. De Onderzoeksraad heeft geen verder onderzoek verricht.

De PH-SNE na het voorval. (Bron: H. van Dijk)

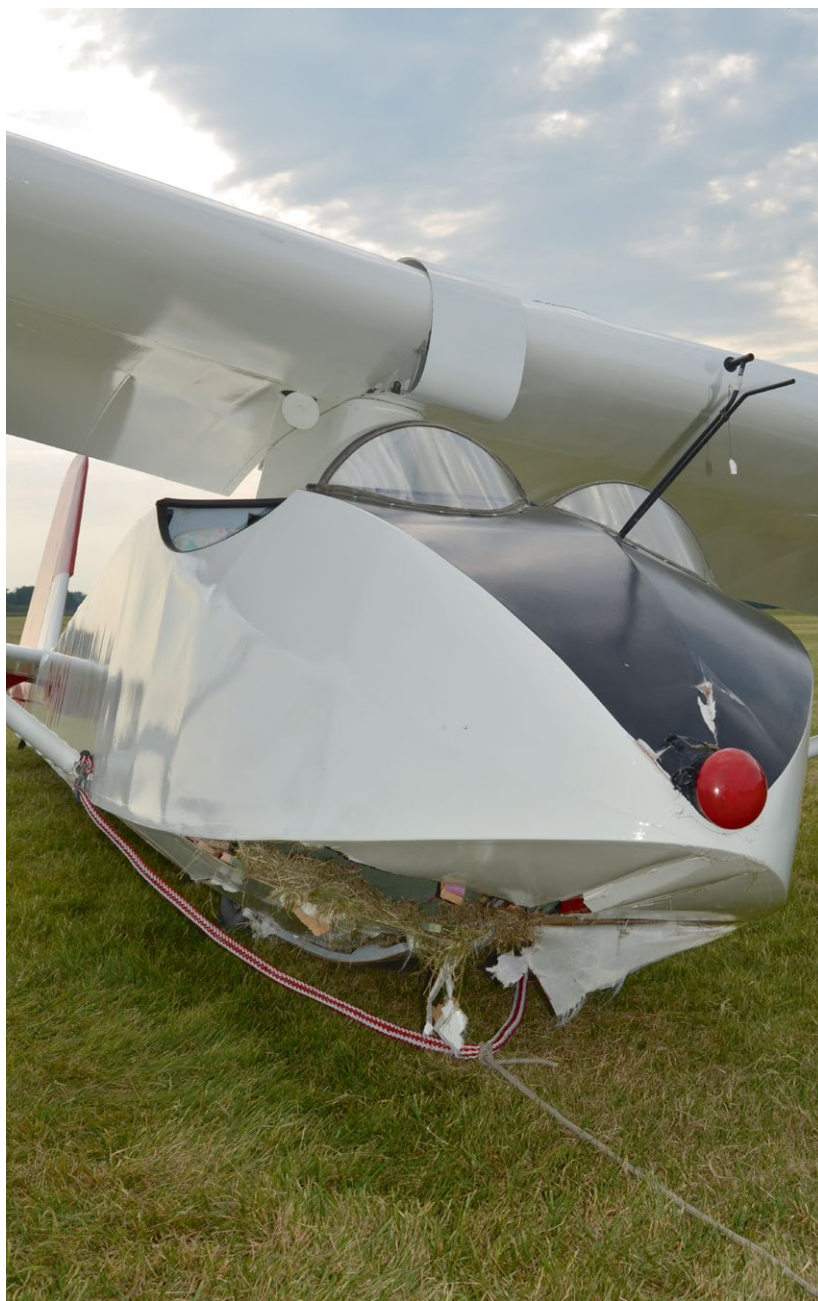
Er werden op dat moment parachutisten gedropt boven het vliegveld. De bestuurder besloot vanwege de geringe hoogte waarop het toestel zich bevond geen circuit te vliegen, maar een *straight in* in oostelijke richting te maken en daarbij gebruik te maken van een slipmanoeuvre. Ze verklaarde dat het toestel tijdens deze manoeuvre minder hard zakte dan ze van tevoren had ingeschat. De slipmanoeuvre werd te laat beëindigd, waarna het zweefvliegtuig een harde landing maakte. Het zweefvliegtuig raakte zwaar beschadigd. Beide inzittenden liepen ernstig rugletsel op.

De bestuurder verklaarde dat ze te snel vloog tijdens de slipmanoeuvre, dat haar aandacht was gevestigd op het eind van het veld dat naderde en te weinig op de beoogde landingslocatie. Achteraf gezien was ze van mening dat ze te weinig ervaring had op dit type zweefvliegtuig om er een slipmanoeuvre mee uit te voeren.

De PH-1511 na het ongeval. (Bron: Nationale politie)

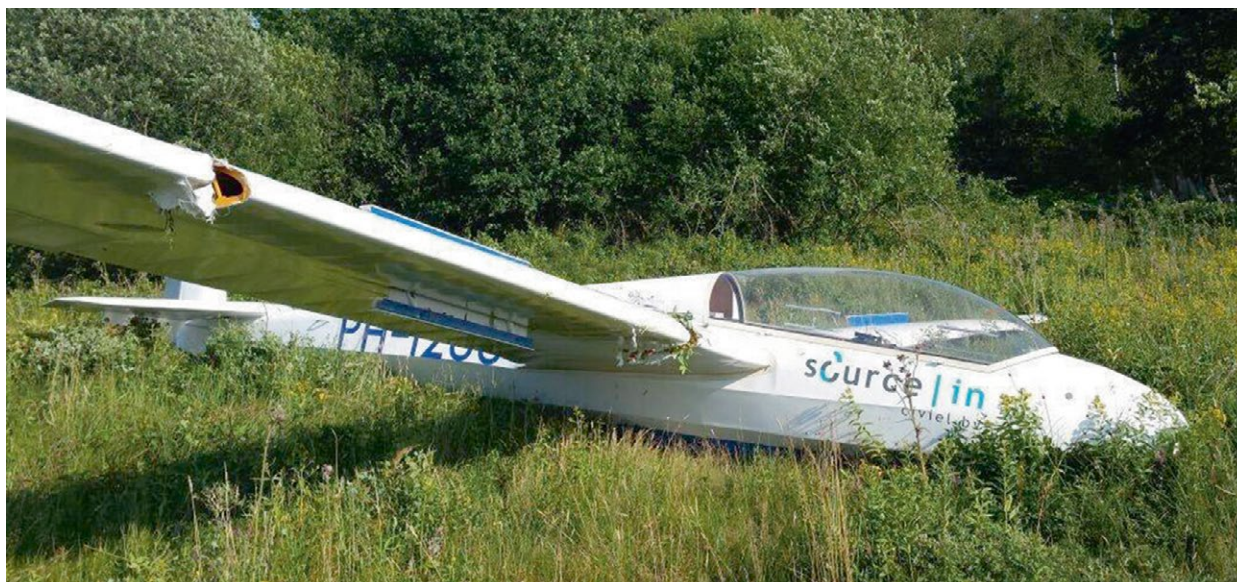
De beide inzittenden bleven ongedeerd. Het zweefvliegtuig liep schade op aan de torsieneus van beide vleugels tot aan de hoofdlijger, de cockpitkap, de rechtervleugeltip en de voorzijde van de romp.

De PH-1288 na het ongeval.
(Bron: ELZC)

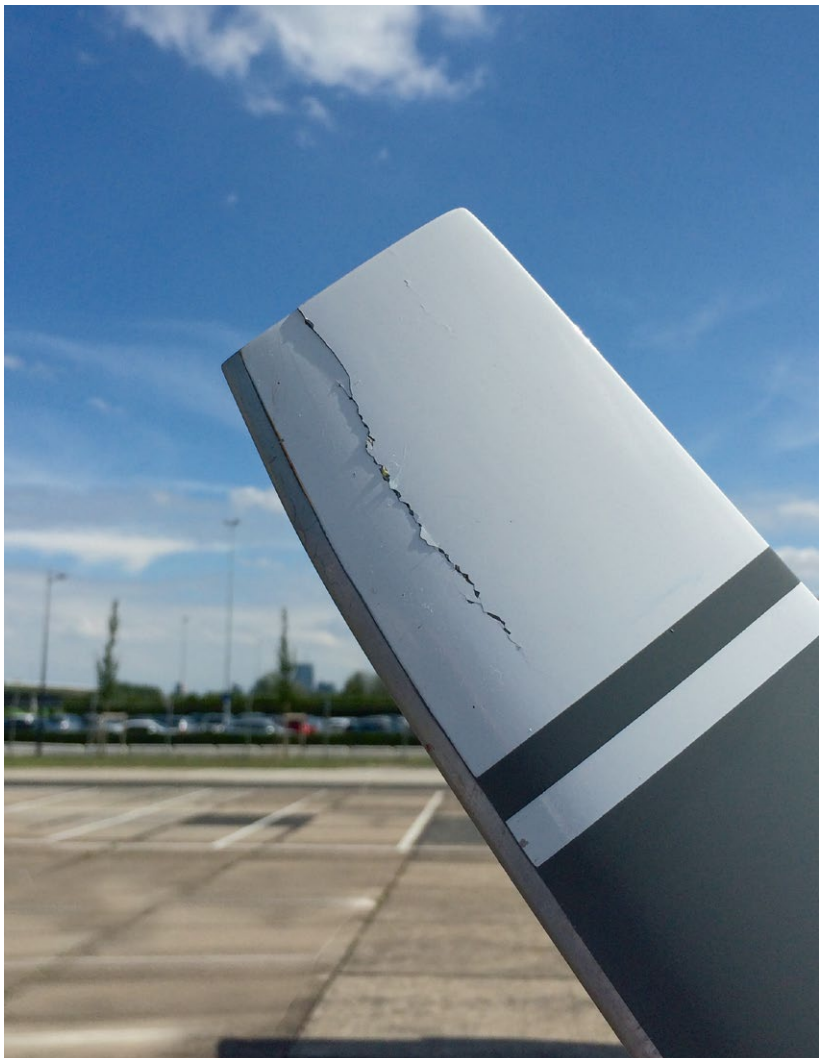
keren vanwege een open bagagecompartiment waarna de instructeur de communicatie met de luchtverkeersleiding overnam. Hij lichtte de luchtverkeersleiding verder in en gaf het advies een baaninspectie uit te laten voeren zodat de veiligheid van ander verkeer niet in het geding zou komen. De havendienst voerde de inspectie uit en trof poetslappen, een plastic trechter en het verlengstuk van de trechter aan op de baan. Vervolgens keerde de bemanning terug naar de luchthaven en werd een normale landing uitgevoerd. Uit inspectie na de vlucht bleek dat er een scheur van circa 8 cm in de tip van één van de bladen van de rechterpropeller zat. De rechterbagagedeur bleek niet te zijn vergrendeld, waardoor het luik open ging.

Beschadigde rechterpropeller. (Bron: instructeur)

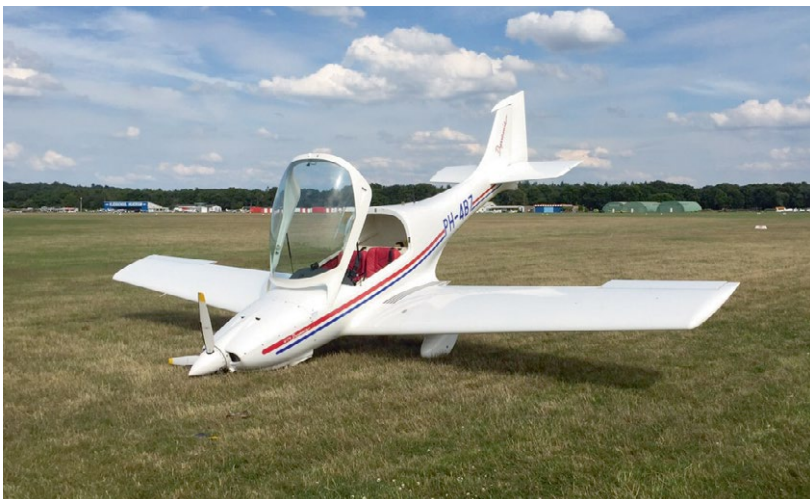
De PH-4B7 na het ongeval.

vanuit het zuiden. Er vlogen op dat moment geen andere toestellen in het circuit. De gezagvoerder verklaarde dat hij op het rugwindbeen de vereiste checks uitvoerde en de eerste stand flaps selecteerde. De snelheid van het toestel was toen circa 130 km/uur. Op het basisbeen selecteerde hij de tweede stand flaps; de snelheid was toen circa 115 km/uur. De gezagvoerder verklaarde dat het toestel op het eindnaderingsbeen aan de hoge kant vloog, waarop hij de neusstand verlaagde en de snelheid opliep. Hij ving de *Micro Light Aeroplane* met hoge snelheid af, waarna het hard de grond raakte en opsprong. Bij de volgende aanraking met de grond kwam het toestel op het voorwiel terecht, dat vervolgens afbrak. De propeller raakte tevens beschadigd. De *Micro Light Aeroplane* kwam op zijn neus tot stilstand. De gezagvoerder bleef ongedeerd.

De gezagvoerder verklaarde dat hij te laat had besloten een doorstart te maken vanwege de te hoge landingsnelheid.

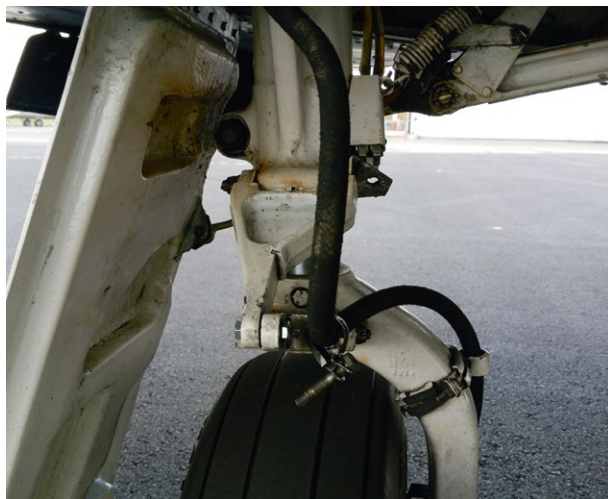
De leerling reageerde onmiddellijk en trok de gashandels dicht waarna het vliegtuig tot stilstand kwam aan de linkerzijde van de baan. De gezagvoerder heeft even geprobeerd of het vliegtuig nog in beweging te krijgen was, maar dit lukte niet. Vervolgens heeft de gezagvoerder de verkeersleiding geïnformeerd en om assistentie gevraagd. Nadat de bemanning het vliegtuig had verlaten, constateerden zij dat de torsielink van het linkerlandingsgestel het had begeven en dat het wiel circa 40 graden uit lijn stond naar links. De havendienst heeft de torsielink provisorisch vastgezet zodat het vliegtuig van de baan naar het platform gesleept kon worden. Uit een nadere inspectie bleek er een splitpen te ontbreken waardoor een moer die de torsielink op zijn plaats hield was losgeraakt.

Losgekomen moer PH-SAM. (Bron: SAI)

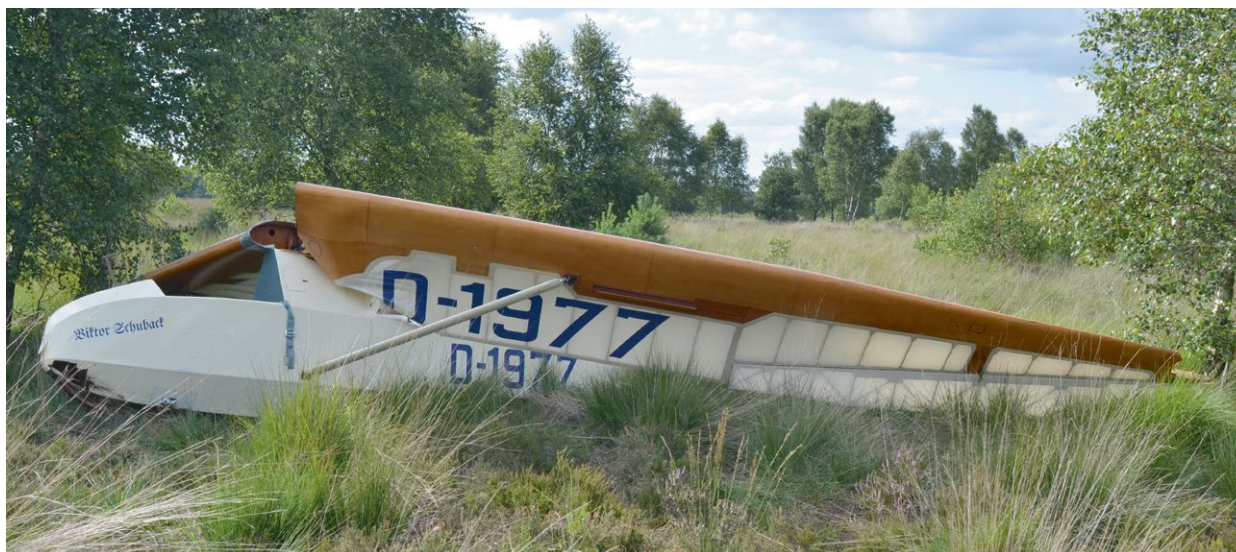
De D-1977 na het ongeval. (Bron: Nationale politie)

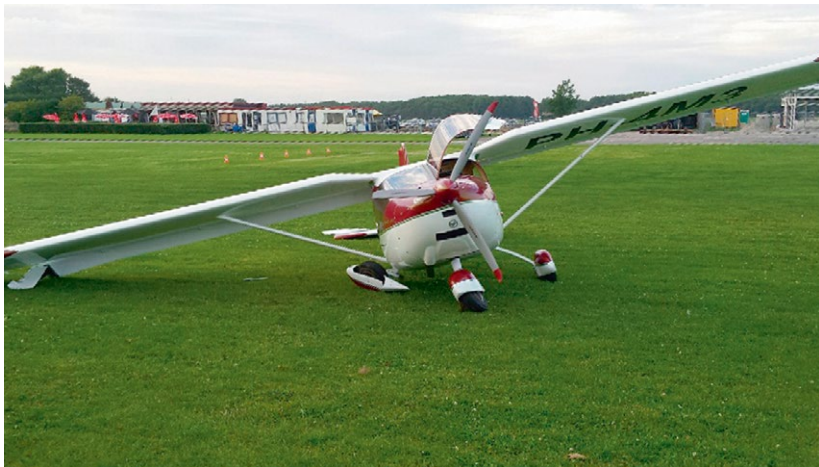
De PH-4M3 na het ongeval. (Bron: Nationale politie)

begin van de baan waarna hij besloot het landingspunt iets verder te kiezen om zo de vogels te ontwijken. Na de eerste aanraking met de baan stuiterde het vliegtuig omhoog. Door de lage snelheid daalde het vliegtuig snel waarna het de baan weer raakte en vervolgens weer omhoog stuiterde. De gezagvoerder selecteerde vervolgens vol vermogen om een doorstart te maken. Het vliegtuig draaide sterk over rechts en raakte met kracht de grond waarna het toestel ongeveer 270 graden om zijn topas draaide en tot stilstand kwam. Door het ongeval raakten de romp, de propeller, het landingsgestel en de flaperon beschadigd. De gezagvoerder bleef ongedeerd.

Het ongeval werd volgens de gezagvoerder ingeleid door een stuiterlanding als gevolg van een oneffenheid in de baan. Vervolgens selecteerde hij snel vol vermogen en compenseerde te weinig voor het koppel dat door de motor werd geleverd en de zijwind die van rechts kwam.

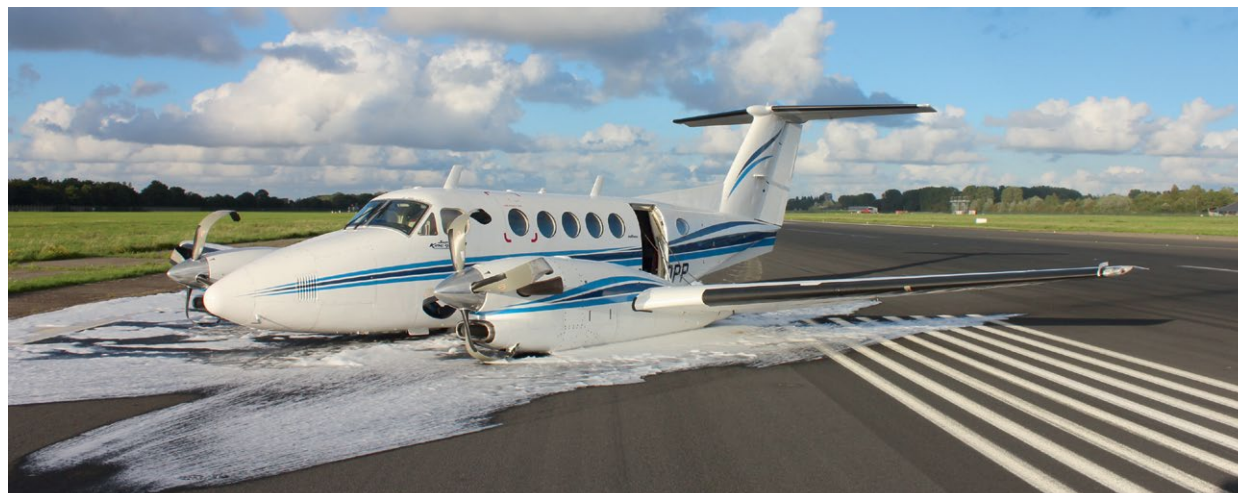
De N300PP na de buiklanding.

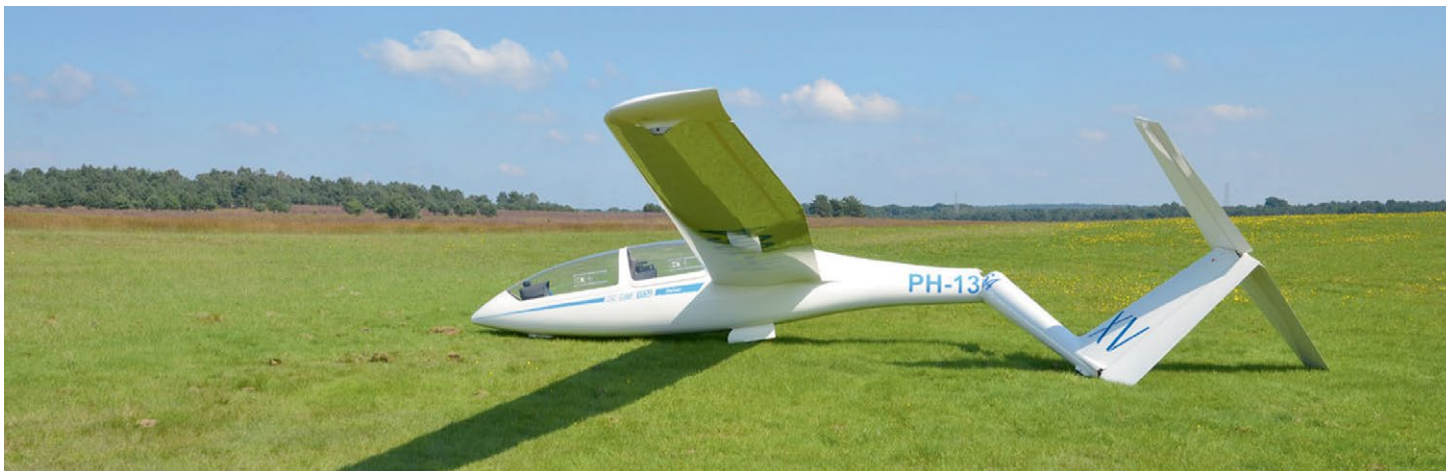
De PH-1364 na de grondzwaai. (Bron: Nationale politie)

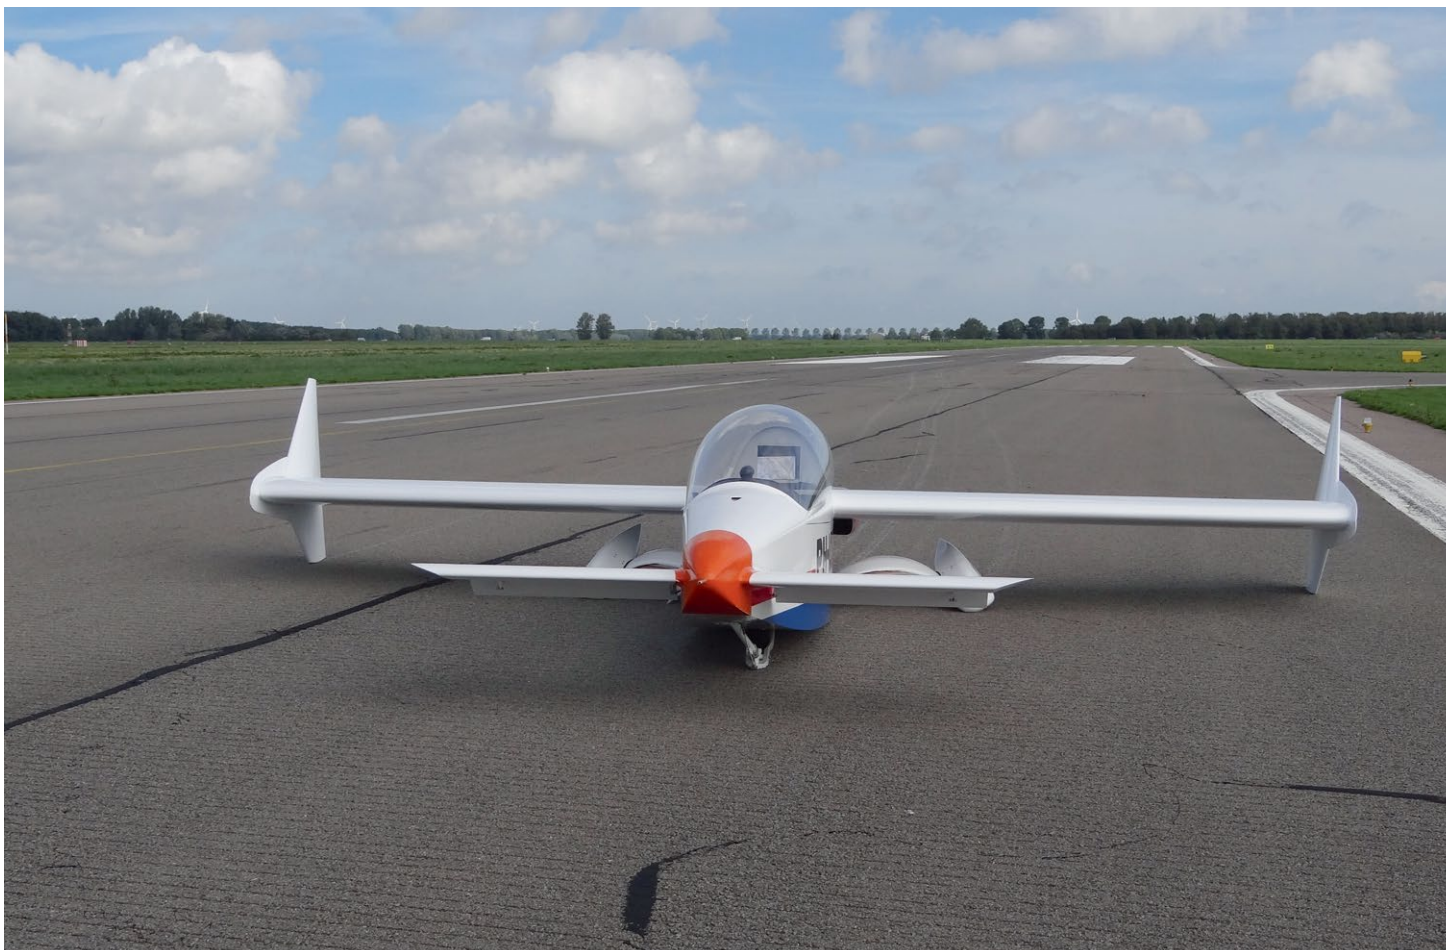
De PH-ISI na het ongeval. (Bron: Nationale politie)

2015 had gekocht en waarmee hij sindsdien circa een half uur als passagier had gevlogen. De *safety* piloot had een uur op het toestel gevlogen. Na het uitvoeren van enige vlieg oefeningen in de omgeving van het vliegveld werd de nadering ingezet voor de landing op baan 23. Toen het toestel enige turbulentie ondervond tijdens het laatste deel van de nadering nam de *safety* piloot de besturing even over van de bestuurder. De bestuurder voerde vervolgens de landing zelf uit. Volgens de *safety* piloot werd de landing uitgevoerd met een snelheid net onder de voorgescreven landingsnelheid van 70 knopen. Tijdens de landing brak als gevolg van de krachten op het vliegtuig

het landingsgestel af en kwam het toestel op zijn buik tot stilstand op de baan. Het vliegtuig raakte hierbij beschadigd. De inzittenden bleven ongedeerd.
