ONDERZOEKRAAD
VOOR VEILIGHEID

Tijdens de vlucht het water geraakt en verongelukt

Den Haag, februari 2014

Nummer voorval:	2013062
Classificatie:	Ongeval
Datum, tijd ¹ voorval:	8 mei 2013, omstreeks 08.15 uur
Plaats voorval:	Noordzee, west van Egmond aan Zee, geschatte positie 52°40' Noord, 004°03' Oost.
Registratie luchtvaartuig:	PH-ACM
Type luchtvaartuig:	Cessna 172P
Soort luchtvaartuig:	Eenmotorig propellervliegtuig
Soort vlucht:	Fotovlucht
Fase van de vlucht:	En route
Schade aan luchtvaartuig:	Vernield
Aantal bemanningsleden:	Twee
Aantal passagiers:	Geen
Persoonlijk letsel:	Piloot overleden, fotograaf lichtgewond
Overige schade:	Geen
Lichtcondities:	Daglicht

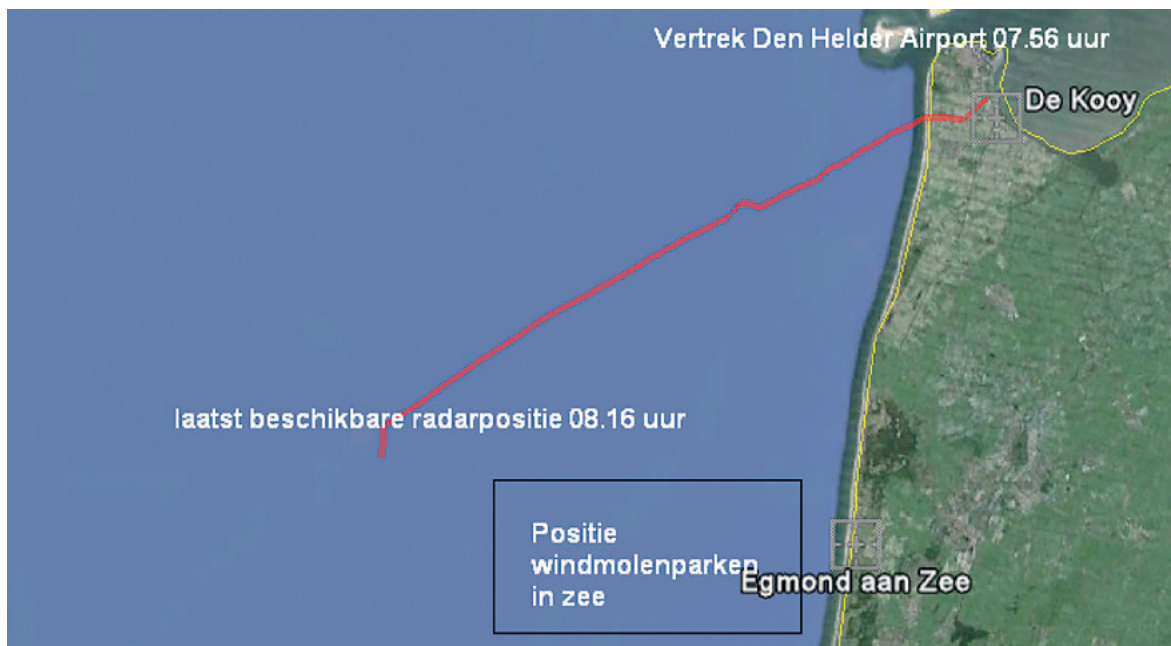
Figuur 2: Radardata met gevlogen route vanaf Den Helder Airport. (Bron: Eurocontrol / Google Earth)

Opeens hoorde de fotograaf dat de piloot een krachtterm slaakte en het vliegtuig raakte meteen daarop met een snelheid van 80 à 90 knopen het water. Dit kwam totaal onverwacht. Het vliegtuig sloeg daarbij over de kop en zank langzaam naar de bodem van de zee die ter plaatse ongeveer 25 meter diep is. Volgens de radardata van Eurocontrol verdween het vliegtuig omstreeks 08.15 uur van de radar, 29 NM zuidwest vanaf Den Helder Airport.

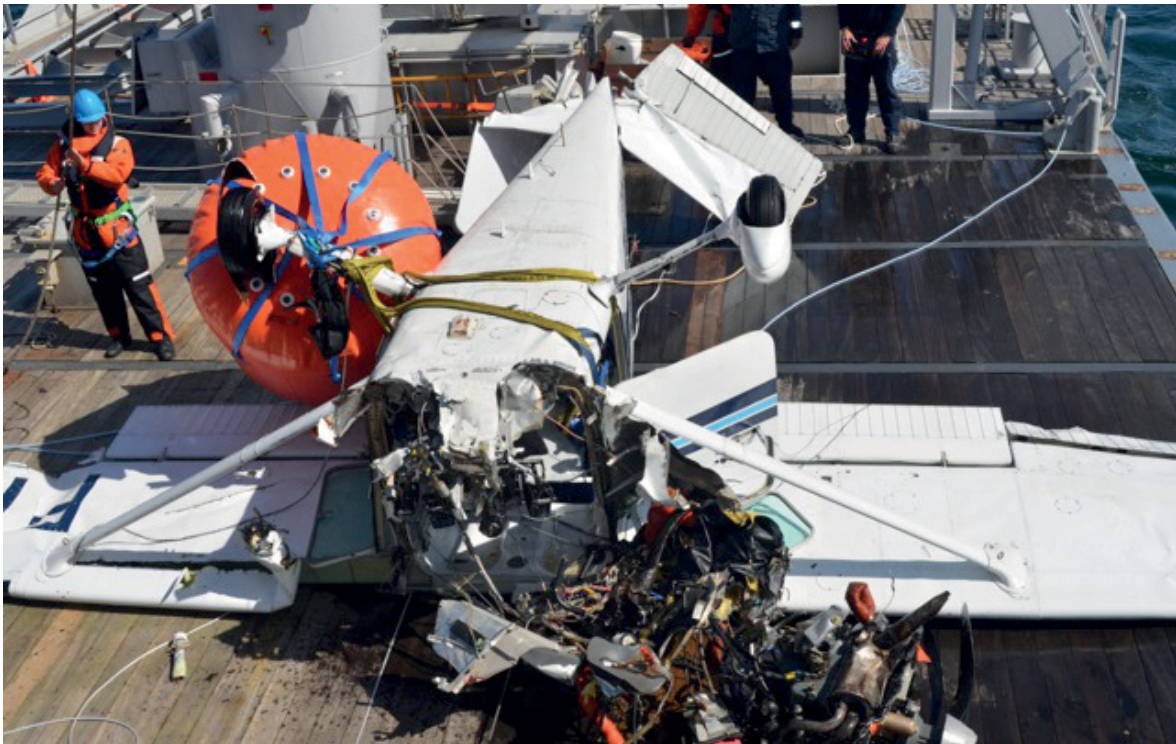
Figuur 3: Bergen van het vliegtuig. (Bron: Ministerie van Defensie)

Het vliegtuig is met een snelheid van ongeveer 90 knopen te water geraakt en over de kop geslagen. Hierbij is het neuswiel waarschijnlijk ernstig beschadigd en is schade ontstaan aan de wielkappen van beide hoofdwielen, de propeller en delen van de vliegtuigbeplating. Het vliegtuig heeft enige tijd op de bodem van de Noordzee gelegen en is door middel van een berging naar boven gehaald. Tijdens de berging van het vliegtuig is schade ontstaan aan de beide vleugels, de motorgondel en de staart van het vliegtuig. Het vliegtuig dient als verloren te worden beschouwd.

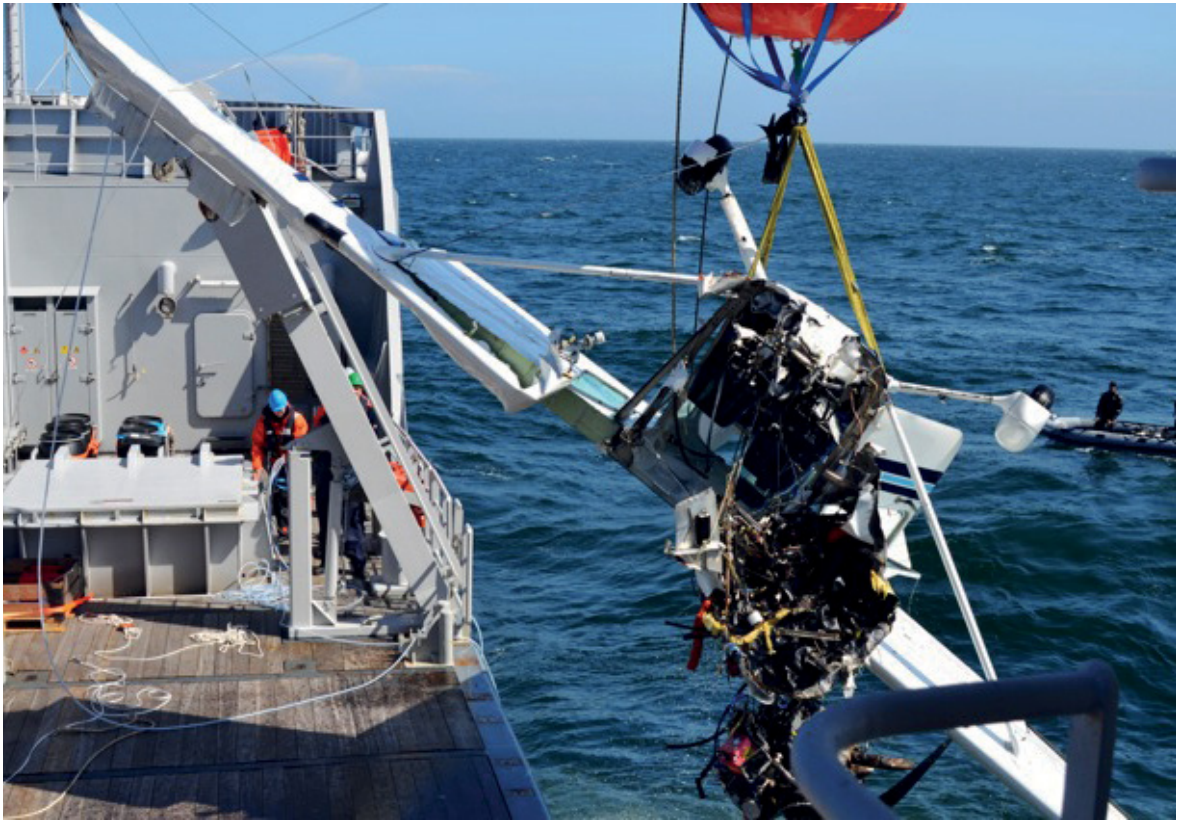
Op 9 mei is het vliegtuig in opdracht van de Nationale Politie met behulp van duikers vanaf het marinevaartuig *Snellius* geborgen. Tijdens de berging is additionele schade aan het vliegtuig veroorzaakt. Het is derhalve moeilijk aan te geven welke schade direct als gevolg van het ongeval is ontstaan en welke schade is ontstaan tijdens de berging. Niets in het onderzoek wijst op een technische oorzaak van het ongeval.

Figuur 5: Het vliegtuigwrak wordt tijdens de berging aan boord van de Snellius gehesen. (Bron: Ministerie van Defensie)
