ONDERZOEKSRaad
VOOR VEILIGHEID

Kwartaalrapportage Luchtvaart

januari-maart 2014

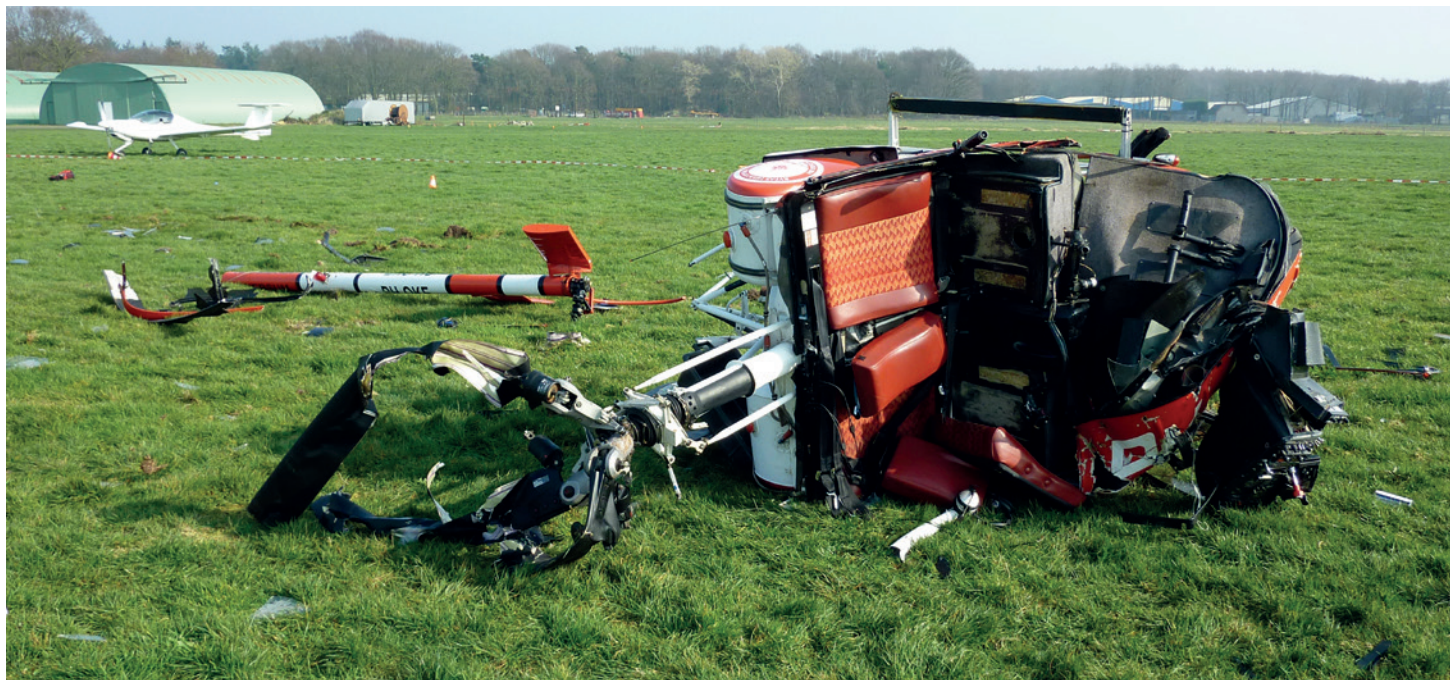
Verongelukt tijdens taxiën, Hughes 269C, PH-OKE, vliegveld Hilversum, 13 maart 2014

Tijdens het taxiën richting de startbaan heeft de helikopter de grond geraakt en is vervolgens omgeslagen. De helikopter is hierbij totaal vernield. De drie inzittenden raakten gewond.

De PH-OKE na het ongeval.

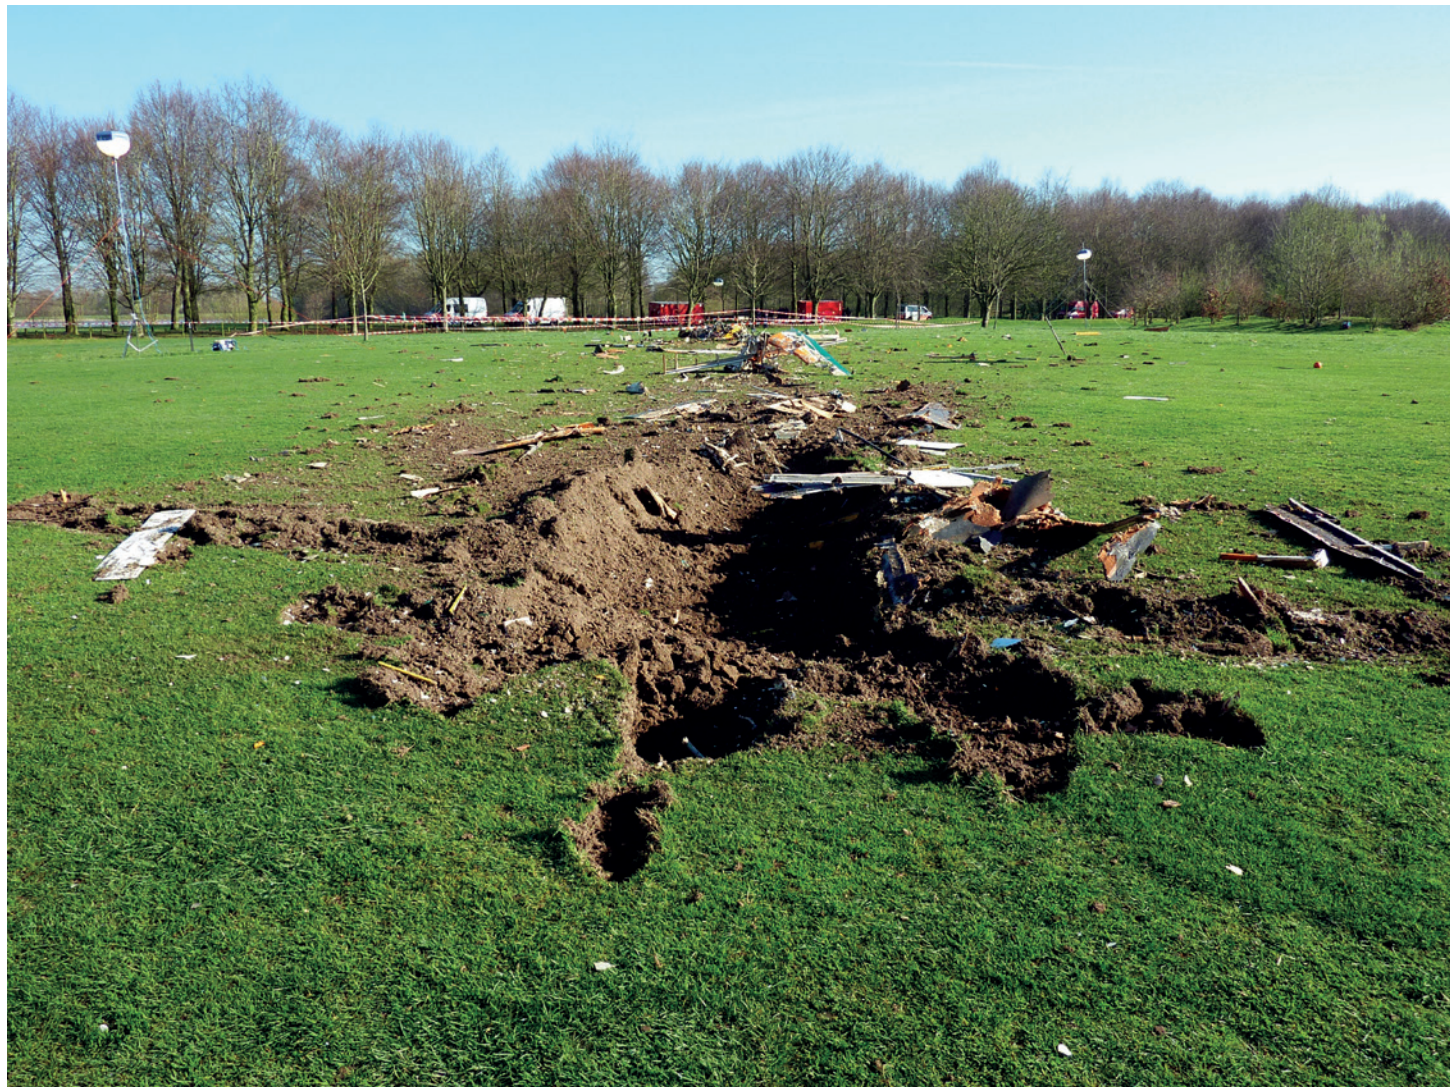
**Verongelukt tijdens de vlucht,
Extra EA-300L, D-EXIR, Bussloo,
19 maart 2014**

Het vliegtuig was opgestegen vanaf vliegveld Teuge voor een lokale vlucht. Het toestel verongelukte op een golfbaan in de nabijheid van het vliegveld en werd daarbij totaal vernield. Beide inzittenden overleefden het ongeval niet.

Ongevalslocatie van de D-EXIR .

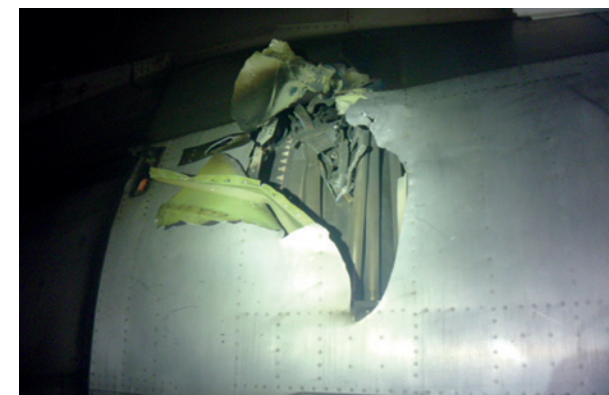
Noodlanding na motorstoring, MDC MD-11F, PH-MCU, Tenerife Sur Airport (Spanje), 9 maart 2014

Tijdens de klim kort na de start van Tenerife Sur Airport hoorde de bemanning van het vrachtvliegtuig een luide knal, gevolgd door een brandwaarschuwing van motor 3 (rechtermotor). De bemanning deed een noodoproep en keerde terug naar de luchthaven vanwaar zij waren vertrokken en landde daar zonder verdere problemen. Uit een initiële inspectie van de motor bleek dat de lagedruk-turbine beschadigd was en dat onderdelen van de motor naar buiten waren geslagen. Dit ernstige incident is een zogenoemde 'uncontained engine failure' en vormt een veiligheidsrisico voor inzittenden en vliegtuigsystemen, waaronder de besturing- en brandstofsysteem.

Motorschade PH-MCU (bron: CIAIAC)

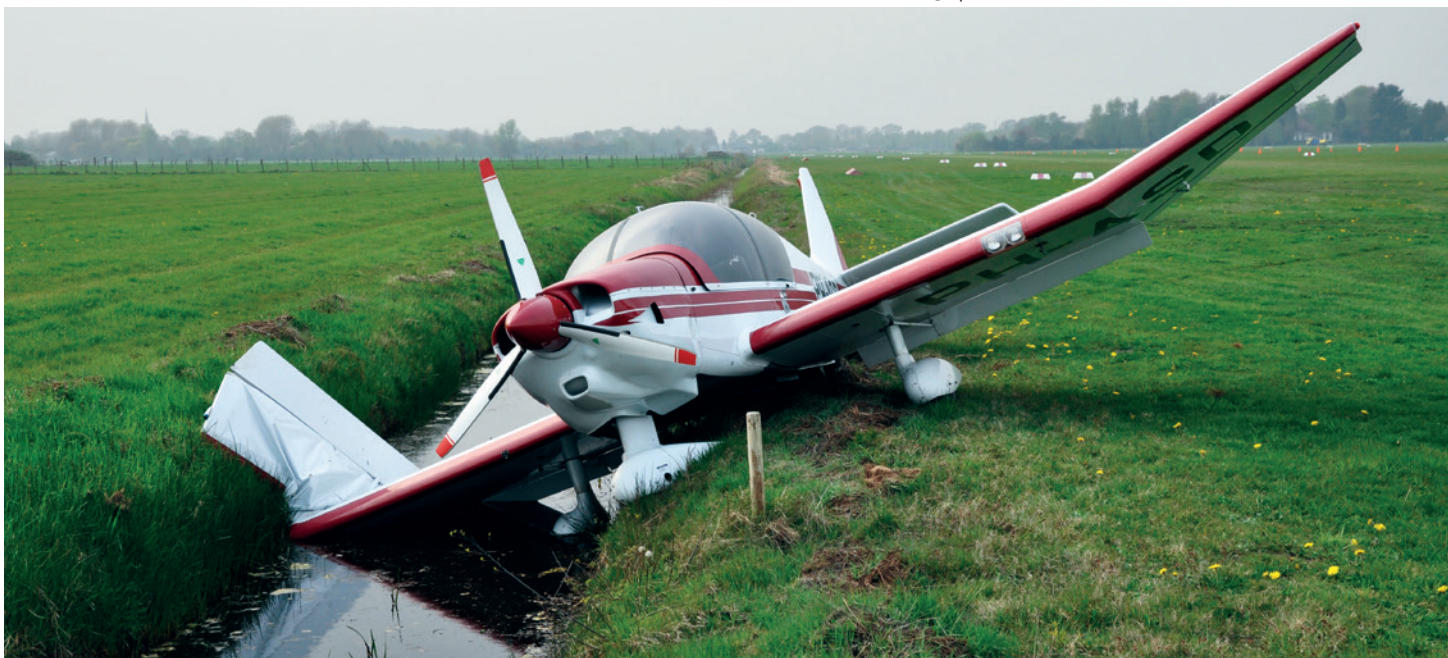
Voorbeeld van 'controleverlies tijdens de landing', één van de categorieën van voorvallen die is uitgediept in het rapport 'Ongevallen in de kleine luchtvaart' (bron: Havendienst vliegveld Hilversum)

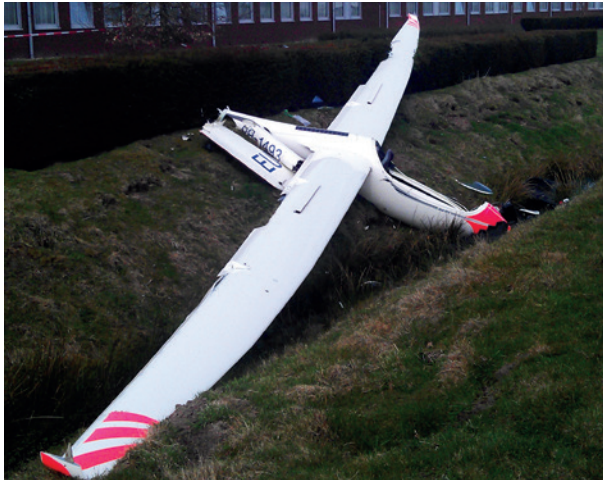
Neergestort in circuit, Schleicher ASW 27-18 E, PH-1493, Eindhoven Airport, 14 april 2013

Het zweefvliegtuig raakte in een vrije, omdat de bestuurder de naderende overtreksituatie niet tijdig herkende en hier niet adequaat op reageerde. De vrije werd mogelijk veroorzaakt doordat de bestuurder zijn lichaamspositie veranderde op het moment dat het zweefvliegtuig zich in een bocht bevond en hij hierbij onbedoeld de stuurknuppel bewoog en daarmee de neusstand van het toestel verhoogde.

Na het herstel uit de vrije bevond het zweefvliegtuig zich op lage hoogte. De bestuurder vloog vervolgens een gebrekkig circuit, dat er toe leidde dat het toestel de laatste bocht naar het eindnaderingsbeen op zeer lage hoogte uitvoerde. Hierbij raakte de linkervleugel de grond en verongelukte het zweefvliegtuig. De piloot liep verwondingen op aan zijn enkel en een scheur in een lendenwervel.

De PH-1493 na het ongeval (bron: M. van den Putte)

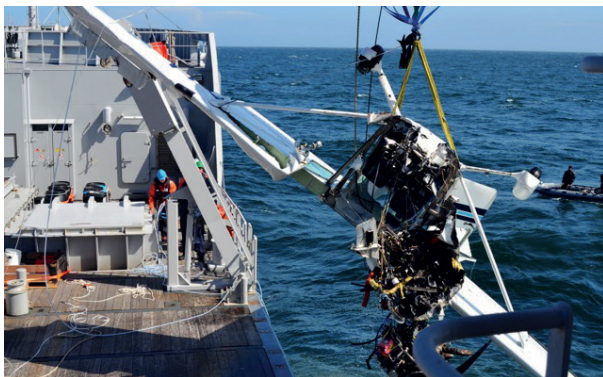
Tijdens de vlucht het water geraakt en verongelukt, Cessna 172P, PH-ACM, Noordzee, bij Egmond aan Zee, 8 mei 2013

De opdracht betrof het fotograferen van een schip dat zich op circa 30 NM (zeemijlen) vanaf de kust ter hoogte van Egmond aan Zee bevond. Tijdens de vlucht werd gevlogen op een hoogte van ongeveer 500 voet. In de hoop dat het zicht op een lagere vlieghoogte beter zou zijn, wilde de piloot dalen tot 200 à 300 voet. Het vliegtuig raakte tijdens de daling met een snelheid van ongeveer 90 knopen het water en verongelukte. Beide bemanningsleden raakten gewond, waarvan de piloot ernstig. Beiden wisten uit het vliegtuig te komen.

Uit het onderzoek van de Onderzoeksraad bleek dat beide bemanningsleden geen schoudergordels droegen. Dit heeft hoogstwaarschijnlijk bijgedragen aan de mate van letsel bij de piloot.

Berging van de PH-ACM (bron: Ministerie van Defensie)

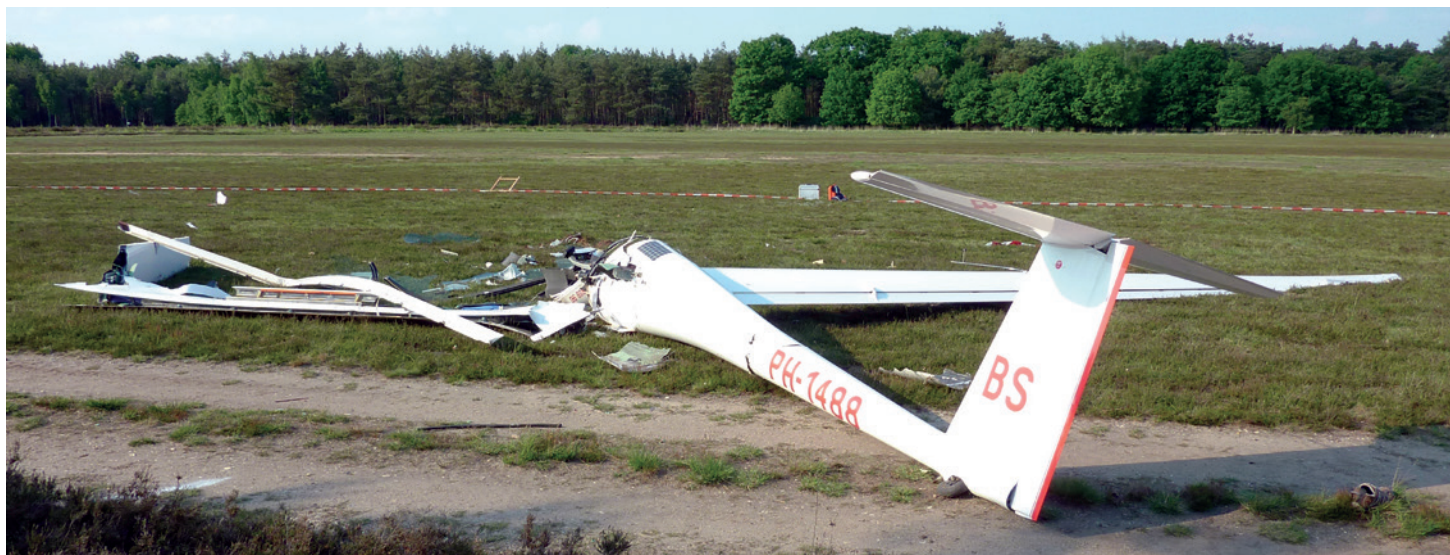
Neergestort tijdens lierstart, DG-808C, PH-1488, zweefvliegveld Malden, 5 juni 2013

De piloot nam deel aan de Open Militaire Kampioenschappen Zweefvliegen op zweefvliegveld Malden. Het was de derde wedstrijddag. In het begin van de lierstart viel het zweefvliegtuig over de rechtervleugel weg en stortte neer. Het toestel werd totaal vernield. De piloot overleefde het ongeval niet. De bestuurder van de PH-1488 heeft het toestel teveel laten roteren tijdens het begin van de lierstart, waardoor het zweefvliegtuig een hoge neusstand aannam. Hierdoor werd de kritische invalshoek overschreden en raakte het zweefvliegtuig overtrokken met het ongeval tot gevolg. Bij het bereiken van de kritische invalshoek kan de luchtstroom die aanvankelijk tegen het profiel 'aanlag' de profielomtrek niet meer volgen en laat aan de bovenzijde van het profiel los, waarbij zich daarachter een zog van snel wervelende luchtdeeltjes vormt. De lift neemt dan sterk af en de weerstand sterk toe.

Op de eerste wedstrijddag maakte de bestuurder waarschijnlijk zijn tweede lierstart op de PH-1488. Dit was ruim negen maanden na zijn eerste lierstart op dit toestel. Mogelijk heeft de geringe recente lierervaring van de bestuurder een rol gespeeld bij het ontstaan van het ongeval.

De DG-808C na het ongeval.

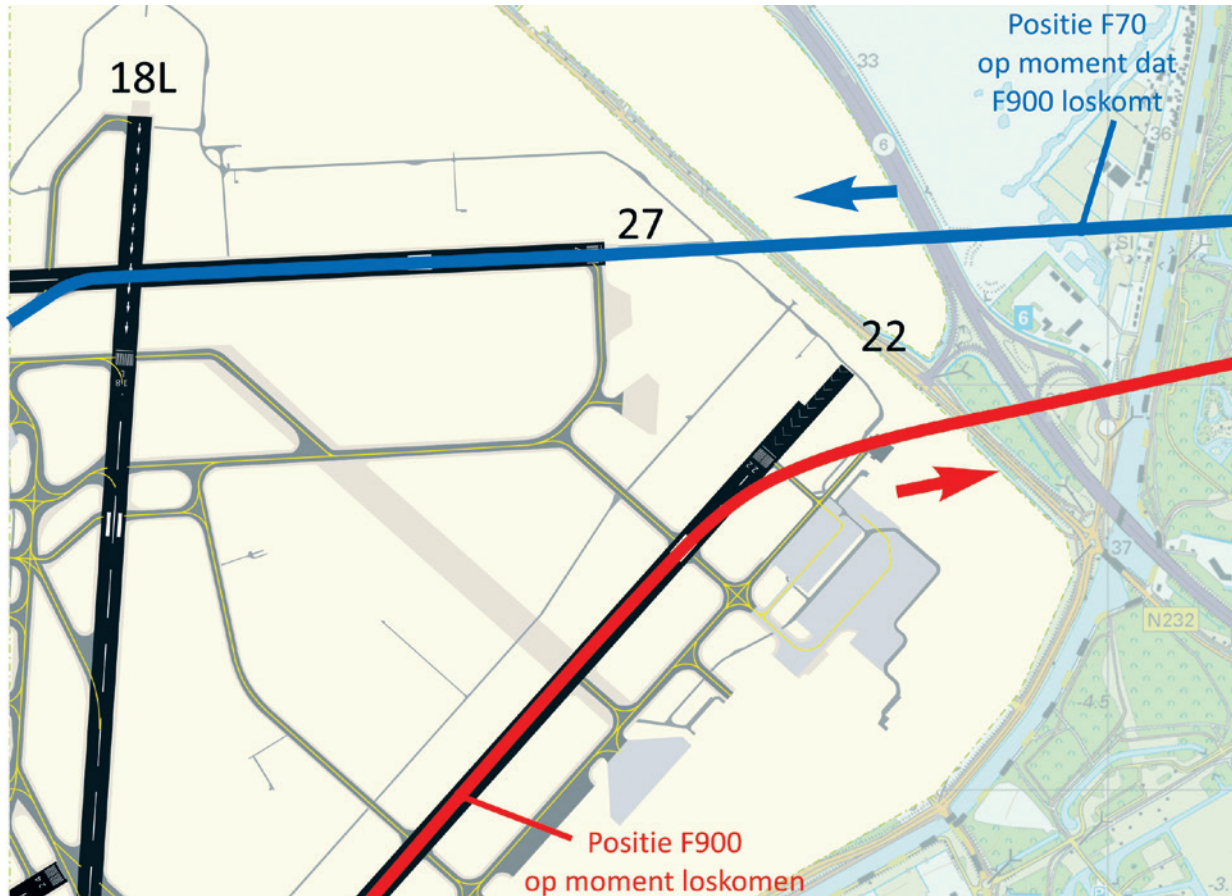
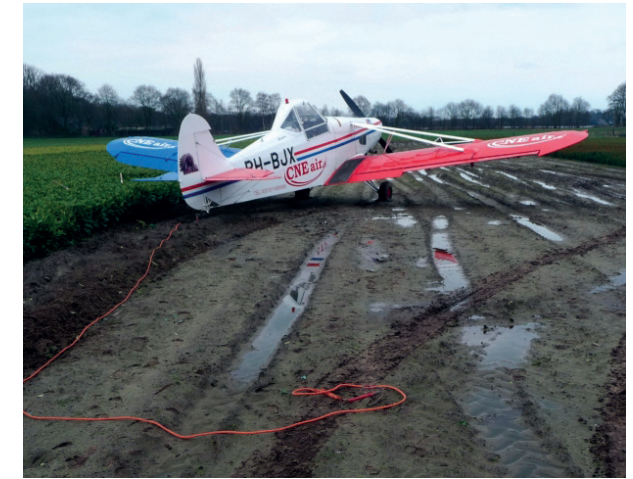
Noodlanding na motorstoring, Piper PA-25-235, PH-BJX, vliegveld Seppe, 1 maart 2014

Nadat het vliegtuig was bijgetankt, vertrok het voor een sleepvlucht. Tijdens de start hangt de voor het oppikken van het reclusleepnet benodigde haak onder het vliegtuig. Ter voorbereiding voor het oppikken van het sleepnet wilde de bestuurder, direct na de start, de sleephaak loskoppelen. Onbedoeld selecteerde de bestuurder de hendel van de brandstoftoevoer in plaats van de hendel waarmee de sleephaak wordt ontkoppeld. De hendels zijn op verschillende hoogte aan de rechterzijde van de cock-

pit geplaatst en worden bediend met een vergelijkbare beweging van de rechterhand. Het gevolg hiervan was dat de motor stopte en de bestuurder een noodlanding direct buiten het vliegveld moest maken. De landing werd zonder verdere problemen uitgevoerd.

De PH-BJX na de noodlanding.
