ONDERZOEKSRaad VOOR VEILIGHEID

Kwartaalrapportage Luchtvaart

januari-maart 2016

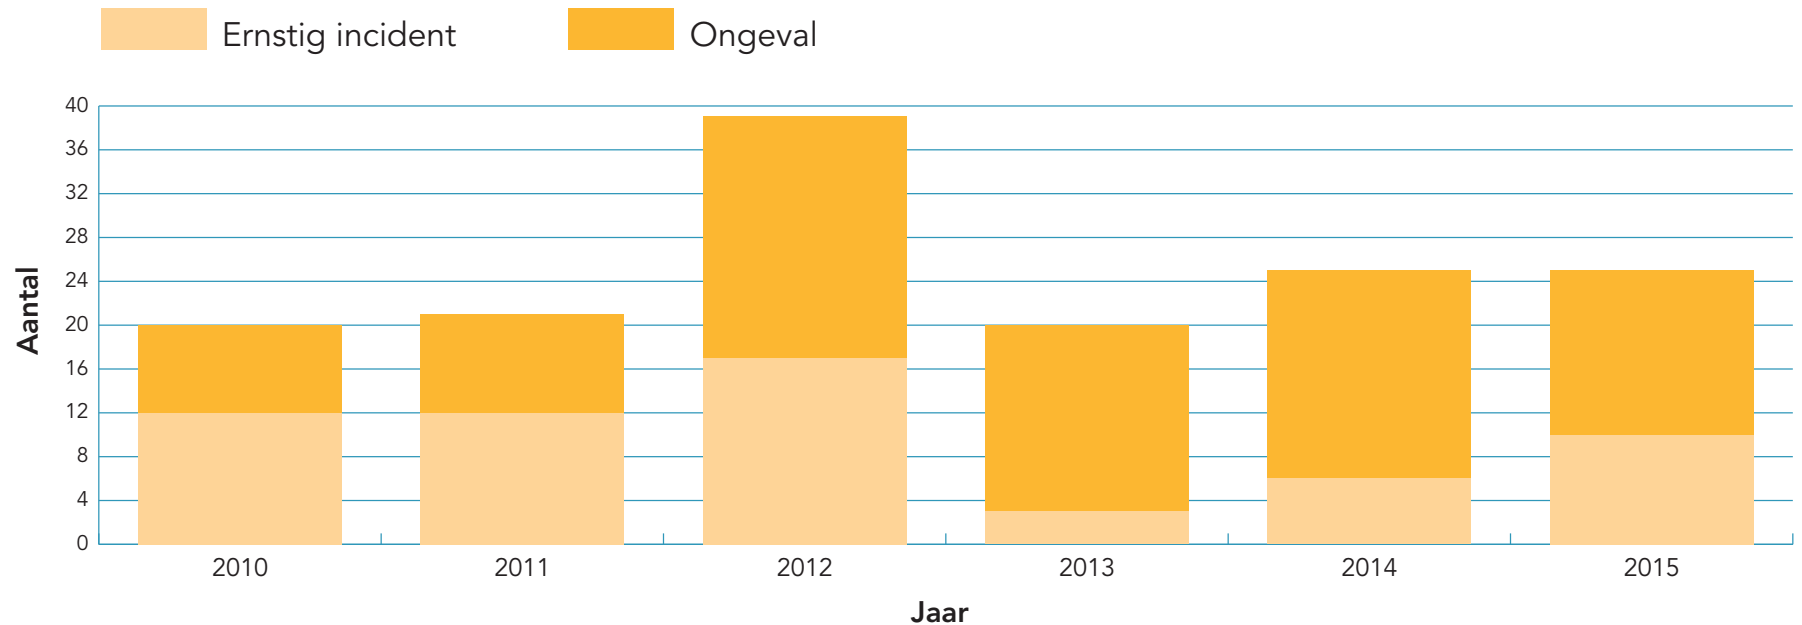
Aan het begin van 2016 heeft de Onderzoeksraad op een rij gezet hoe het aantal zich de afgelopen jaren heeft ontwikkeld. In de grafiek zijn de aantallen bij de Onderzoeksraad gemelde ernstige incidenten en ongevallen vermeld voor de jaren 2010 tot en met 2015.

Opgemerkt moet worden dat de beperkte aantallen de verschillen per jaar kunnen vertekenen. Desondanks lijkt sinds 2012 sprake te zijn van een licht afnemende trend van het aantal ongevallen binnen de kleine luchtvaart. Dit aantal steekt echter nog altijd negatief af ten opzichte van het gemiddeld aantal gemelde ongevallen per jaar in de periode vóór 2012. Ook in het aantal gemelde ernstige incidenten is een afname te zien, zowel ten opzichte van 2012 als van de jaren daarvoor. Hiervoor geldt wel dat dit in de laatste drie jaren weer gestaag oploopt.

Het totaal aantal gemelde ongevallen en ernstige incidenten in 2015 is gelijk aan het aantal in 2014. Opvallend is dat in 2015 zes van de tien ernstige incidenten een bijna-botsing betreffen. Verder is het opmerkelijk dat dertien van de vijftien ongevallen dat jaar plaatsvonden tijdens de landing en dat hiervan zeven een harde landing waren.

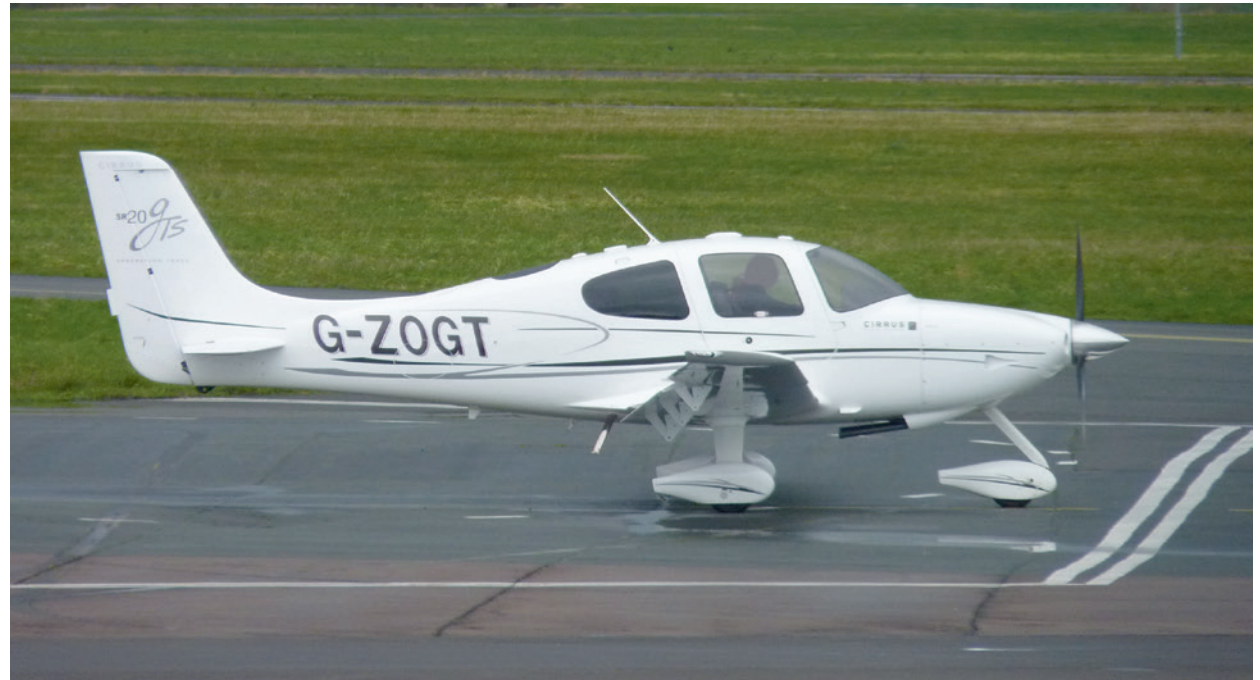
Verongelukt tijdens vlucht, Cirrus SR20, G-ZOGT, Noordzee (nabij Camperduin), 4 januari 2016

De Cirrus SR20, met de piloot als enige inzittende, was opgestegen vanaf Gloucestershire in het Verenigd Koninkrijk voor een vlucht naar Osnabrück-Atterheide in Duitsland. Het toestel is onderweg voor de Nederlandse kust van de radar van de luchtverkeersleiding verdwenen. Tijdens de daaropvolgende zoekactie is de piloot gevonden. Hij heeft het ongeval niet overleefd. Diverse drijvende en aangespoelde wrakdelen zijn verzameld. Daarnaast zijn in samenwerking met Rijkswaterstaat enkele wrakstukken van de zeebodem geborgen, waaronder de motor en de noodparachute van het vliegtuig.

Archief foto G-ZOGT. (Foto: AAIB)

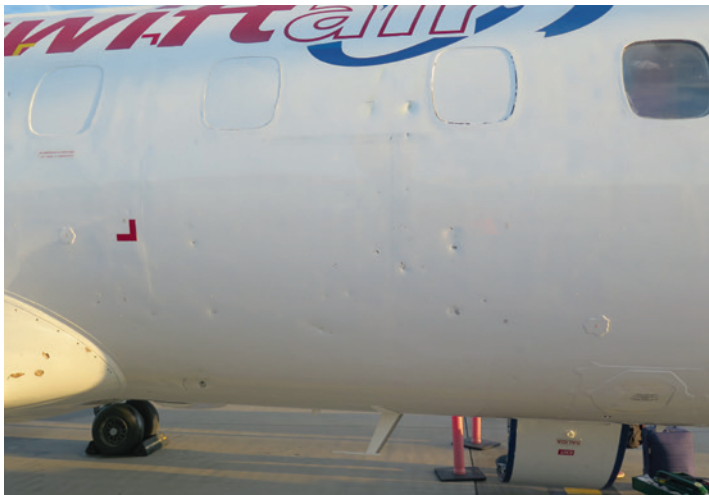
Baanverlichting geraakt tijdens start, Embraer 120, EC-JBD, Amsterdam Airport Schiphol, 18 januari 2016

Het tweemotorige Embraer 120 vrachtvliegtuig was vanaf baan 24 op de luchthaven Schiphol vertrokken voor een vlucht naar London Stansted Airport in het Verenigd Koninkrijk. Na de landing in het Verenigd Koninkrijk werd schade aan de romp en een propeller van het vliegtuig vastgesteld. Een inspectie van de landingsbaan aldaar leverde geen bijzonderheden op. Op de luchthaven van vertrek, Schiphol, bleken meerdere lampen van de verlichting aan de rechterkant van baan 24 kapot te zijn. Het toestel blijkt tijdens de start deze lampen te hebben geraakt.

Schade aan de EC-JBD na de landing. (Foto: AAIB)

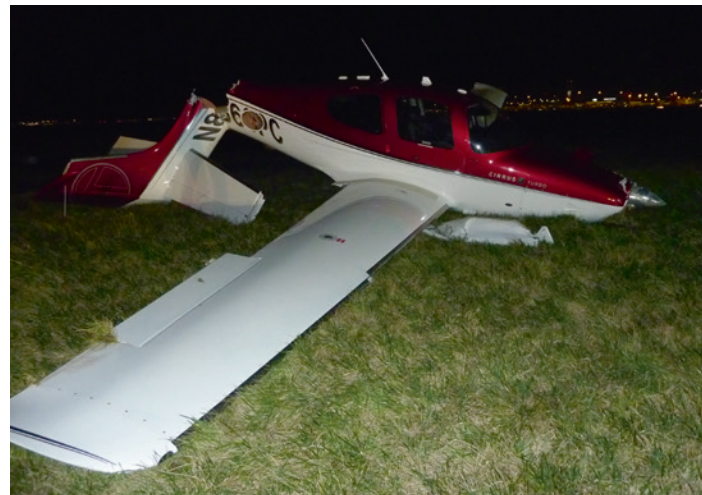
Verlies van controle tijdens doorstart, Cirrus SR22T, N860PC, Amsterdam Airport Schiphol, 2 februari 2016

De Cirrus SR22T landde op baan 27 op de luchthaven Schiphol. Na de landing stuiterde het toestel enkele keren waarop de piloot een doorstart initieerde. Tijdens de doorstart verloor de piloot op lage hoogte de controle over het toestel waarna het toestel tot stilstand kwam in het gras ten zuiden van de baan. De piloot, de enige inzittende, liep geen verwondingen op. Het vliegtuig raakte zwaar beschadigd.

De verongelukte N860PC. (Foto: Koninklijke Marechaussee)

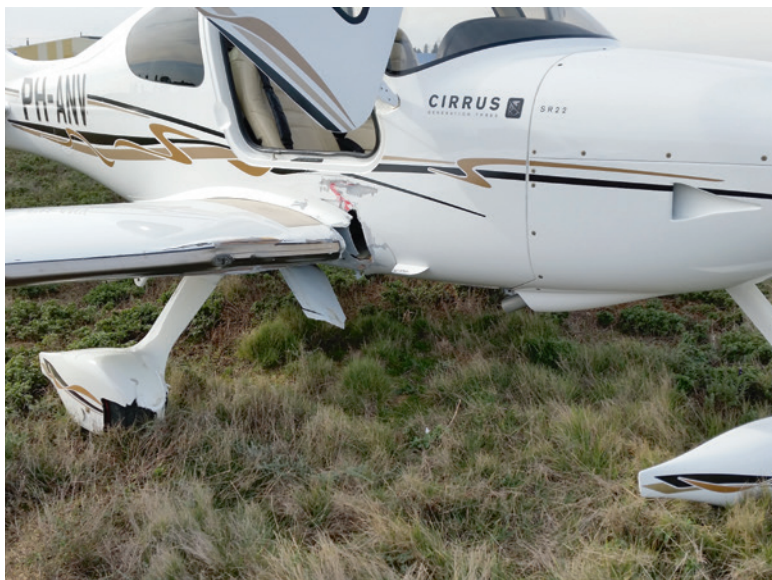
Runway excursion, Cirrus SR22, PH-ANV, Béziers Vias Airport (Frankrijk), 2 februari 2016

Na een vlucht van Ibiza in Spanje naar Béziers in Frankrijk begon de piloot van de Nederlands geregistreerde Cirrus na de landing te remmen, waarna het toestel naar links bewoog. Het lukte de piloot niet deze afwijking naar links te corrigeren, waarop het vliegtuig van de baan af reed en daarbij een bord raakte. De beide inzittenden bleven ongedeerd. Het vliegtuig liep schade op aan de romp en aan een vleugel.

De beschadigde PH-ANV. (Foto: Gezagvoerder)

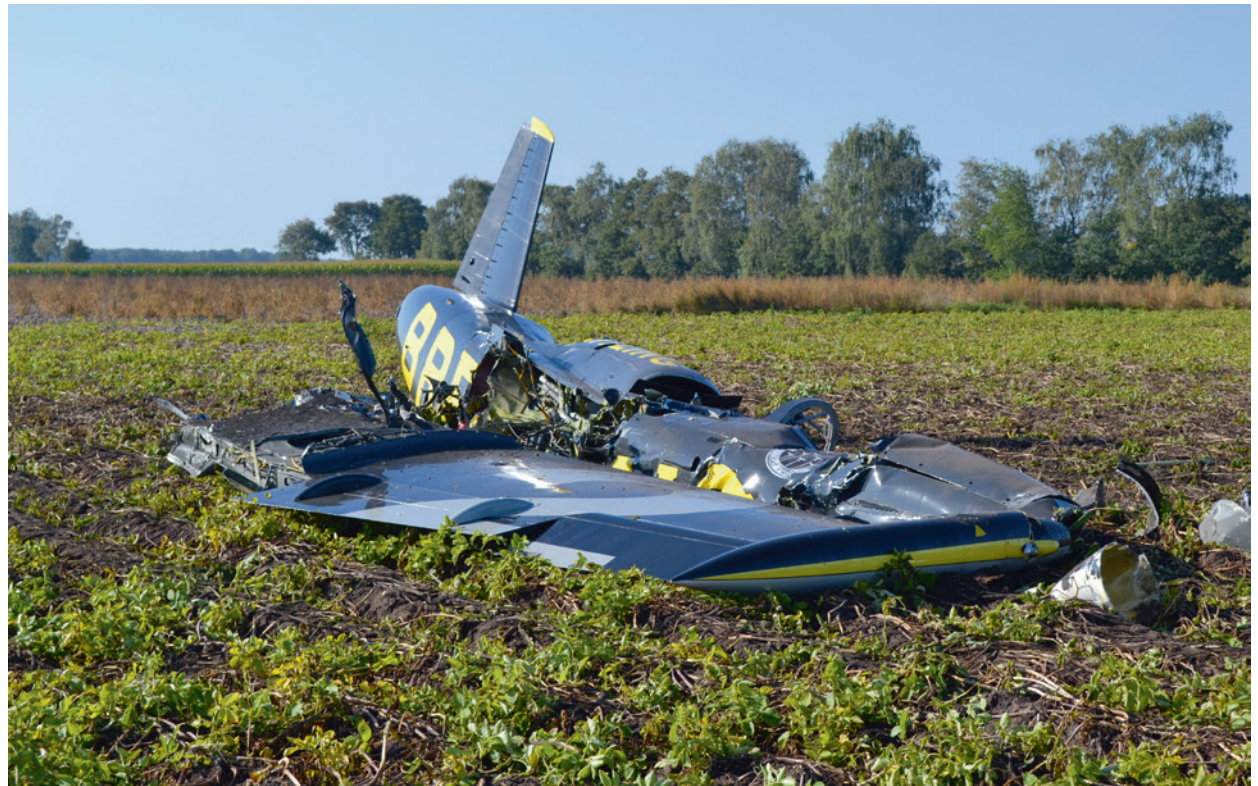
Vliegtuigongeval na motorstoring, Aero Vodochody L-39C, ES-YLS, nabij Valkenswaard, 15 september 2012

Het L-39C Albatros-vliegtuig kreeg tijdens de vlucht motorproblemen. Dit vliegtuig maakte deel uit van een formatie van zeven vliegtuigen van het Breitling Jet Team. Deze problemen werden dermate ernstig dat de vlucht niet kon worden voortgezet. De piloot heeft de motor afgezet en het toestel in de richting van open terrein gestuurd. Daarna hebben hij en de andere inzittende, met behulp van de schietstoel, het vliegtuig verlaten. Het toestel kwam in een veld terecht. Beide inzittenden bleven ongedeerd.

Na uitgebreid onderzoek bleken de motorproblemen in eerste instantie te zijn veroorzaakt door een defect van de voorste lager van de lagedrukturbine. Voorts kwam naar voren dat de beoordeling van de kwaliteit van de motorolie door een laboratorium plaatsvond zonder beschreven referenties. Ten slotte bleek dat de L-39C niet hoeft te voldoen aan de Europese veiligheidsvoorschriften voor de burgerluchtvaart.

De ES-YLS na het ongeluk. (Foto: Nationale politie)

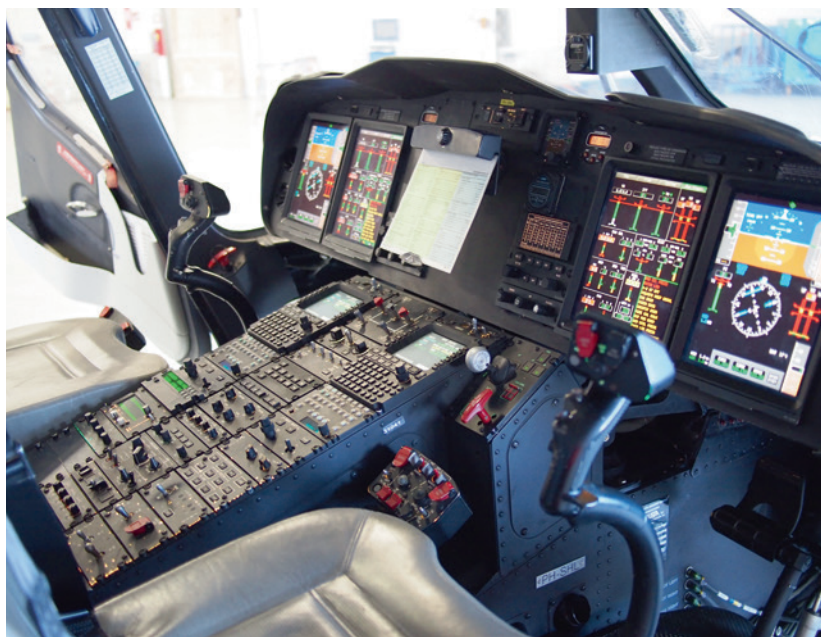
Cockpit AW139.

De ergonomie van het bedieningspaneel van dit type helikopter maakte dat de copiloot veel tijd nodig had om de gewenste knop te lokaliseren. Volgens de bemanning is dit vooral in het donker een probleem met dit type helikopter. Daardoor duurde het enige tijd voor de copiloot in de gaten had dat de gezagvoerder ruimtelijk gedesoriënteerd was.

Naast het verbeteren van de eigen vliegertraining heeft de operator naar aanleiding van dit voorval contact gehad met de helikopterfabrikant omtrent systeemverbeteringen en procedures, met het KNMI over de weerrapportages voor bepaalde Noordzeegebieden, en met de olie- en gasindustrie over gezamenlijke risicoanalyses voor offshore-operaties op de Noordzee. Ook heeft de operator waar mogelijk informatie over dit voorval gedeeld met andere gebruikers van de AW139.

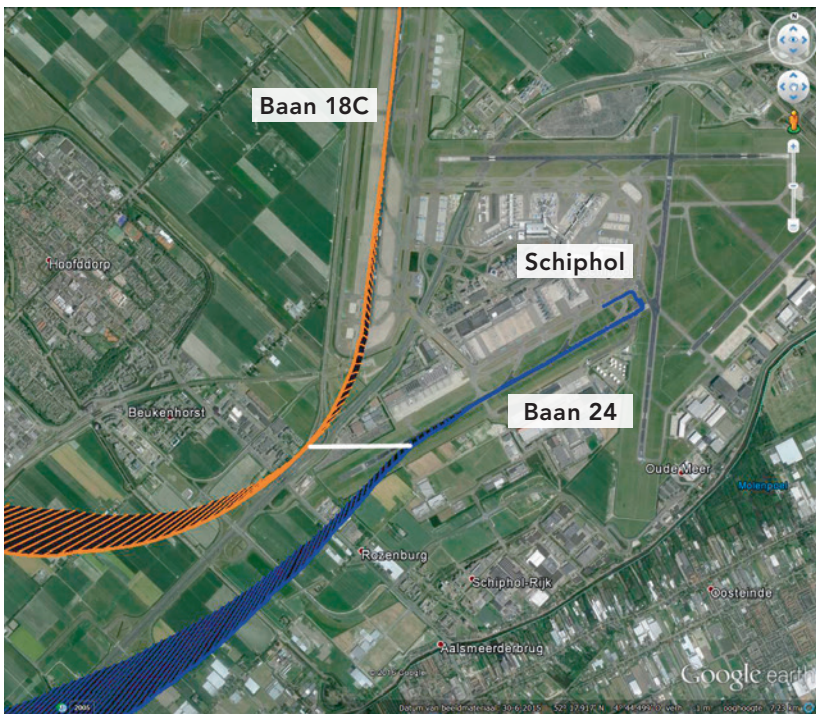
Op dat moment was vanaf baan 24 een Embraer E190 begonnen aan de start. In tegenstelling tot de informatie die via het automatische informatiesysteem en daarna nogmaals door de baanverkeersleider aan landend verkeer werd gegeven, werd aan startend verkeer vanaf baan 24 niet gemeld dat landingen op baan 18C werden uitgevoerd. Mede gezien het feit dat de bemanning van de A320 nog niet aan de verkeersleiding had gemeld dat er een doorstart werd uitgevoerd, was de bemanning van de E190 zich hiervan dan ook niet bewust.

Bovenaanzicht van de vliegpaden van beide vliegtuigen (A320 oranje, E190 blauw). De witte lijn tussen de vliegpaden geeft de minimale separatie tussen de toestellen aan. (Bron: Google earth)

Bij een doorstart vanaf baan 18C en een start vanaf baan 24 is sprake van conflicterende uitvliegpaden.

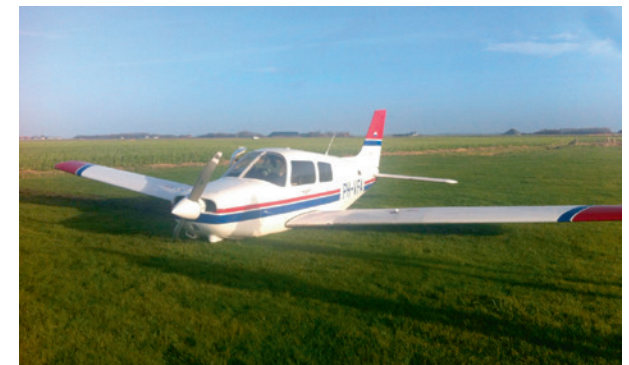
Landing voor de landingsbaan, Piper PA-28-161, PH-VFA, Texel Airport, 23 januari 2016

De gebrevetteerde piloot die in de rechterstoel zat, adviseerde op een gegeven ogenblik aan de gezagvoerder wat extra vermogen te selecteren, omdat het toestel volgens de vlieger aan de lage kant vloog. Hierop selecteerde de gezagvoerder extra vermogen. Even later adviseerde de vlieger wederom extra vermogen te selecteren. Korte tijd daarna raakte het toestel de grond in een akker, die voor het begin van baan 22 ligt. De gezagvoerder verklaarde dat het een vrij zachte landing was en hij zich alleen door de ruwheid van de grond en de daarmee samenhangende trilling in het vliegtuig realiseerde dat het vliegtuig voor de baan geland moest zijn. Vervolgens reed het toestel over een voor de baan liggende greppel waarbij het landingsgestel in de greppel raakte en de poten van het landingsgestel afbraken. Het vliegtuig kwam voor het begin van baan 22 tot stilstand. De gezagvoerder en de tweede vlieger bleven beiden ongedeerd. Het vliegtuig werd zwaar beschadigd.

De gezagvoerder verklaarde achteraf verrast te zijn over het moment waarop, en de locatie waar, het toestel de grond raakte. Hieruit blijkt dat hij er zich op een gegeven ogenblik niet meer volledig bewust van was wat de hoogte en positie van het vliegtuig ten opzichte van de landingsbaan was. De piloot in de rechterstoel adviseerde tot twee keer toe vermogen bij te selecteren. Dit gebeurde echter op een rustige manier van spreken zonder uitdrukking van urgentie. Hieruit blijkt dat ook deze piloot zich niet voldoende bewust was van de kritische situatie waarin het vliegtuig zich bevond. De gezagvoerder verklaarde dat het beperkte zicht, mede veroorzaakt door de laagstaande zon, zodoende veel aandacht van hem heeft opgeëist tijdens de eindnadering dat hij op een gegeven ogenblik niet in de gaten had dat het toestel de grond ging raken in een akker nog buiten het luchthaventerrein. De gezagvoerder verklaarde tevens dat het besluit de nadering voort te zetten werd genomen ondanks het ontbreken van enig perspectief (diepteperceptie) en voornamelijk was gebaseerd op een door ervaring opgebouwd verwachtingspatroon. De belemmering van het zicht werd daarbij op de koop toe genomen.

De PH-VFA na het ongeval. (Foto: Vliegclub)
