ONDERZOEKRAAD  
VOOR VEILIGHEID

# Biogasemissie

bij Ecoson, Son

*Den Haag, november 2015*

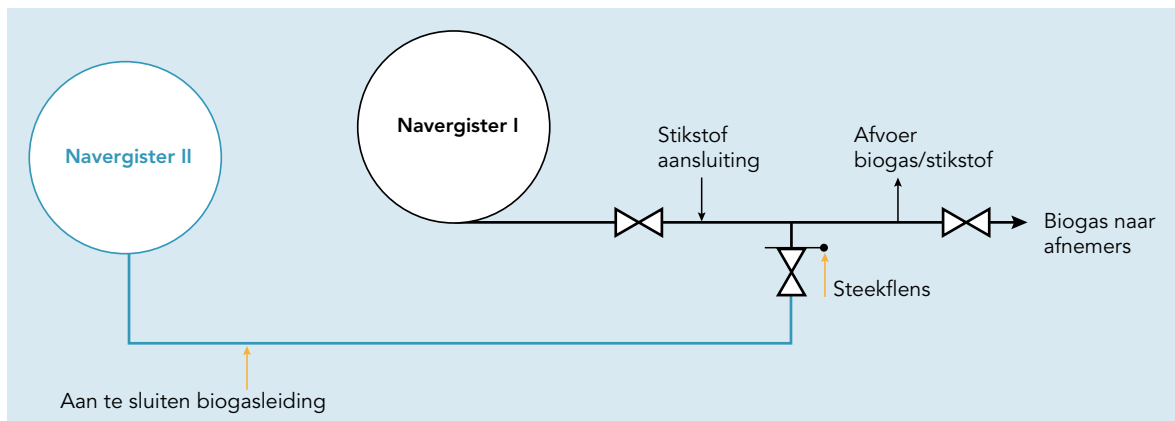
Figuur 2: Situatieschets aan te sluiten biogasleiding. (Bron: Onderzoeksraad voor Veiligheid)

Om de nieuwe navergister in gebruik te kunnen nemen, was het noodzakelijk dat de biogasafvoerleiding van de nieuwe navergister werd aangesloten op de bestaande biogasafvoerleiding van de reeds functionerende navergister I. Hiervoor diende een steekflens te worden verwijderd, welke geplaatst was achter de afsluiter die de afsluiting vormde tussen de biogasleiding van de bestaande en de nieuwe navergister. De steekflens zit aan de zijde van de installatie die in bedrijf is en waar biogas aanwezig is. Zie figuur 2 voor situatieschets.

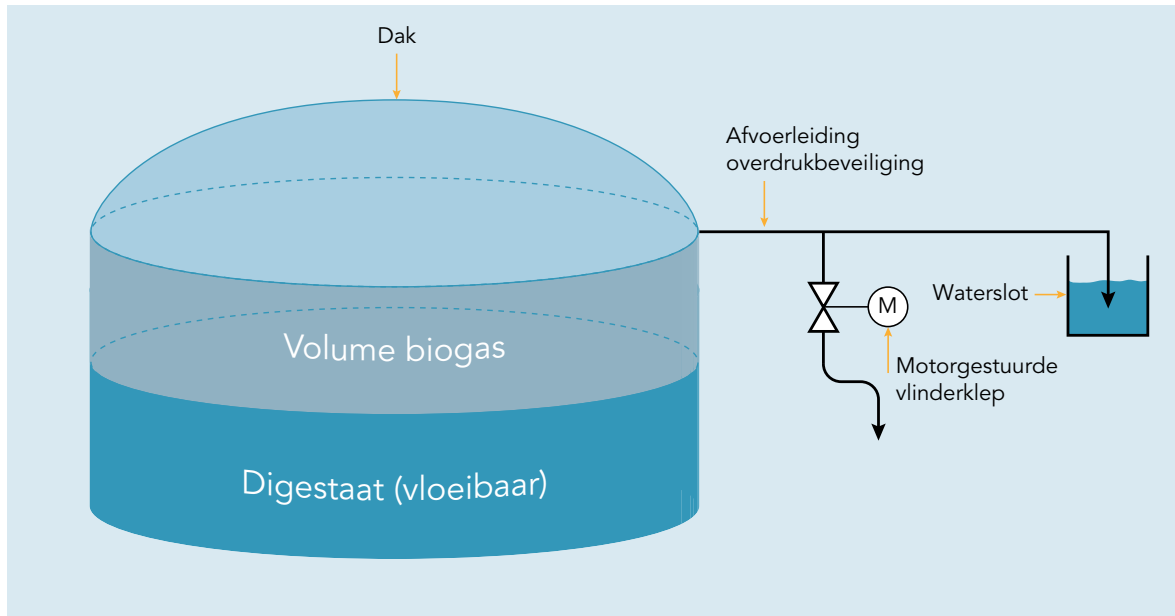
Figuur 3. Schematische weergave navergister I met overdrukbeveiliging. (Bron: Onderzoeksraad voor Veiligheid)

- De overdrukbeveiliging bestaat uit een afvoerbuis met een waterslot (=mechanische ontlastventiel) aan het einde. De afblaascapaciteit hiervan bedraagt ongeveer 1.000 m<sup>3</sup> gas per uur bij een overdruk van 3,5 mbarg.<sup>3</sup> Als extra beveiliging is in de afvoerbuis (voor het waterslot) een aftakking gemaakt met een motorgestuurde vlinderklep (instrumentele ontlastventiel) die open wordt gestuurd bij een overdruk van 3 mbarg. Dit geeft een extra afblaascapaciteit van 2.000 m<sup>3</sup> gas per uur. De totale

3 Achteraf is gebleken dat het waterslot pas bij een overdruk van 5 mbarg (insteldruk) gas door ging laten.

afblaascapaciteit van 3.000 m<sup>3</sup> per uur is groter dan de verwachte biogasproductie en is dus voldoende om de tank te beschermen tegen overdruk. Daarnaast is de vergistingsinstallatie één gesloten systeem, waarbij ook de vergisters zijn voorzien van drukbeveiliging op de tank voor mogelijke gasafvoer uit het systeem.

- Verlagen van de insteldruk van de mechanische ontlastventielen (van 5,0 naar 3,5 mbarg) op de twee navergisters, zodat de drukontlasting via het waterslot eerder wordt aangesproken.
- Installeren extra ontlastcapaciteit van de overdrukbeveiliging op beide navergisters door het plaatsen van additionele mechanische ontlastventielen.

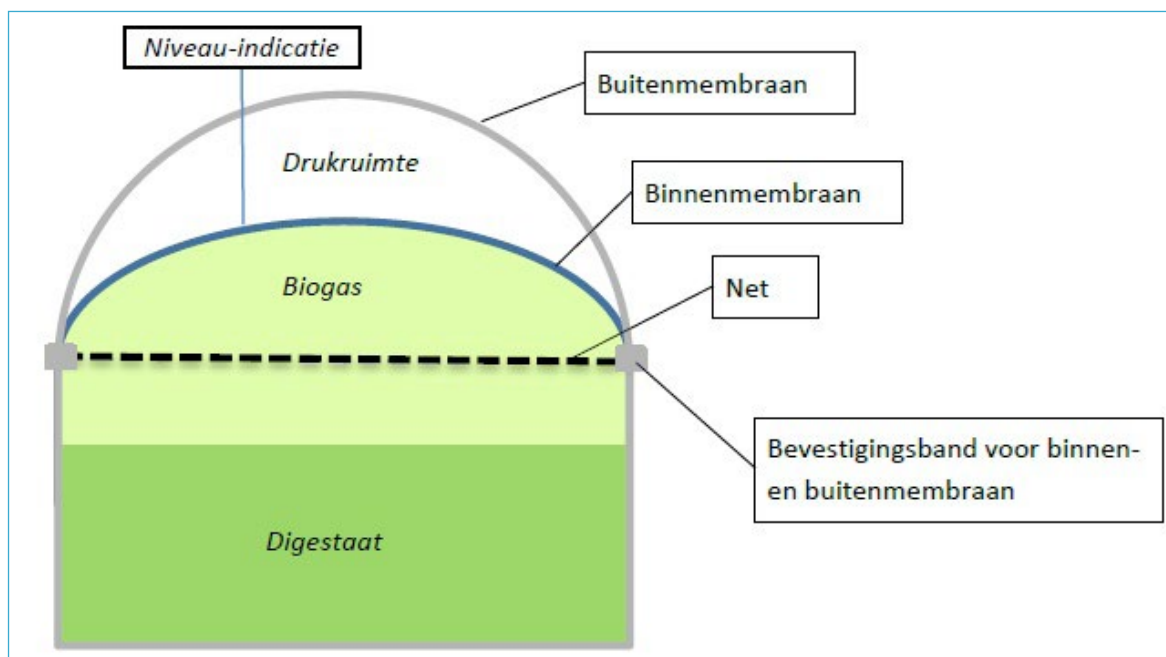
Figuur 4: Schematische weergave dak van navergister. (Bron: Ecoson)

Ondertussen liep de druk in de vergistingsinstallatie verder op. Tegen de verwachting van het bedrijf in is de druk na ongeveer drie kwartier (tijdstip: 14.00 uur) zo hoog dat de flexibele band, waarmee het dak (binnen- en buitenmembraan) is vastgezet op de

betonnen tank, over een lengte van 4 tot 6 meter uit zijn houder is gedrukt. Het gevolg is dat het in de installatie aanwezige biogas via de ontstane opening in het dak vrij naar de buitenlucht kon uitstromen.

Zowel het binnen- als het buitenmembraan worden over de rand van de betonnen tank getrokken en over een gleuf geplaatst. Een sterke elastische bevestigingsband houdt beide op hun plaats. Dit is een standaardbevestiging voor dergelijke constructies. De bevestigingsband kan een druk van circa 7 mbar aan.

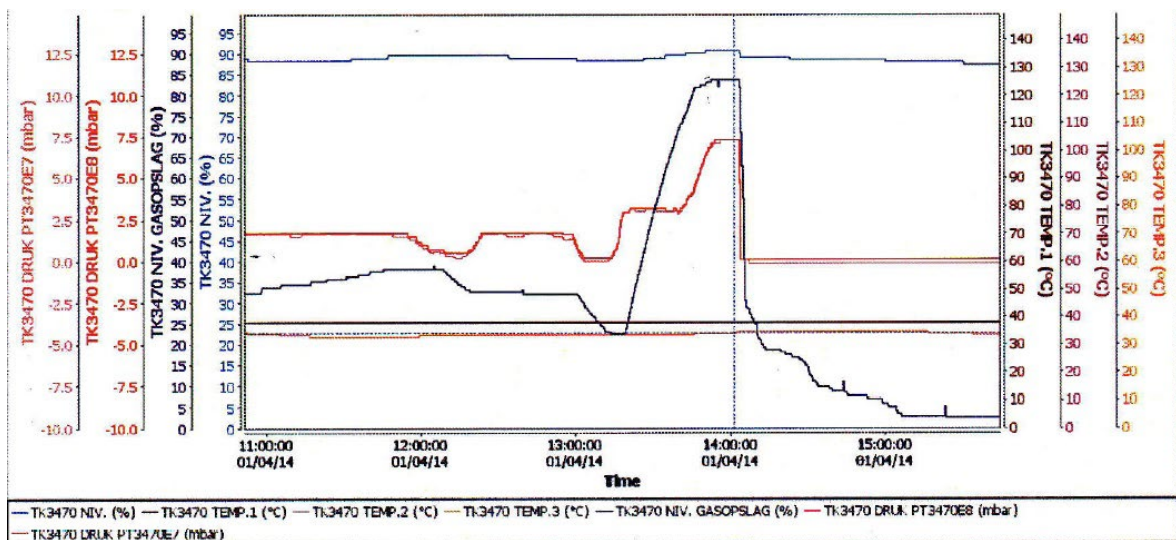
Figuur 5: Uitraai van gemeten druk en niveau gasopslag in navergister I (TK3470E) ten tijde van incident.

13:13 → 13:21	0,2 → 3,2	23	Om ca. 13:13 wordt de biogasafvoer van TK3470E gesloten. De druk loopt nu op als gevolg van gastoevoer van de vergisting en het feit dat er geen afvoer vanuit de navergister plaatsvindt. Op dit moment hangt het foliedak (binnenmembraan) nog 'slap'. Het gemeten gasniveau is hierbij nog constant op het minimum.

13:21 → 13:41	3,2	23 → 74	Druk in de navergister is opgelopen tot ongeveer 3,2 mbarg en is vanaf 13.21 (ongeveer) 20 minuten constant. Aangenomen wordt dat bij deze druk de instrumentele drukbeveiliging is aangesproken en er biogas naar de buitenlucht werd geëmitteerd via de drukbeveiliging. De gasproductie is wel groter dan deze emissie, aangezien het gasniveau toeneemt. Hierbij neemt het beschikbare volume voor gasopslag ook nog toe, doordat het foliedak steeds verder opbolt.

13:41 → 13:45	3,2 → ~4,2	74 → ~83	Druk begint weer op te lopen. Aangenomen wordt dat het evenwicht tussen gastoevoer, toename gasvolume en gasafvoer via voorgaande tijdsperiode ten einde loopt doordat de toename van het gasvolume (opbollen foliedak) afneemt waardoor de druk toeneemt.

13:45 → 13:55	4,2 → 7,3	~83 → ~85	Niveau gasopslag bereikt maximum en de druk neemt nu nog sneller toe.
13:55 → 14:03	7,3	~85	Druk en niveau gasopslag lijken min of meer constant. Aangenomen wordt dat bij de bereikte druk ook de mechanische drukbeveiliging wordt aangesproken en er min of meer een evenwicht is ontstaan tussen gastoevoer en -afvoer. <sup>9</sup> De druk is hoger dan de door de leverancier van het dak opgegeven druk waarbij het dak zich opent (7 mbarg).

14:03 → 14:04	7,3 → 0	~85 → ~40	Dak komt los, biogas stroomt vrij uit. De druk in de navergister schiet terug naar nul (= atmosferische druk). Het niveau van de gasopslag loopt ook terug naar nul, maar veel langzamer.
