ONDERZOEKRAAD  
VOOR VEILIGHEID

# Dodelijk slachtoffer bij afmeren in sluis

Ms. Flinter Aland, Terneuzen

Ms. Flinter Aland, Terneuzen, 9 september 2012

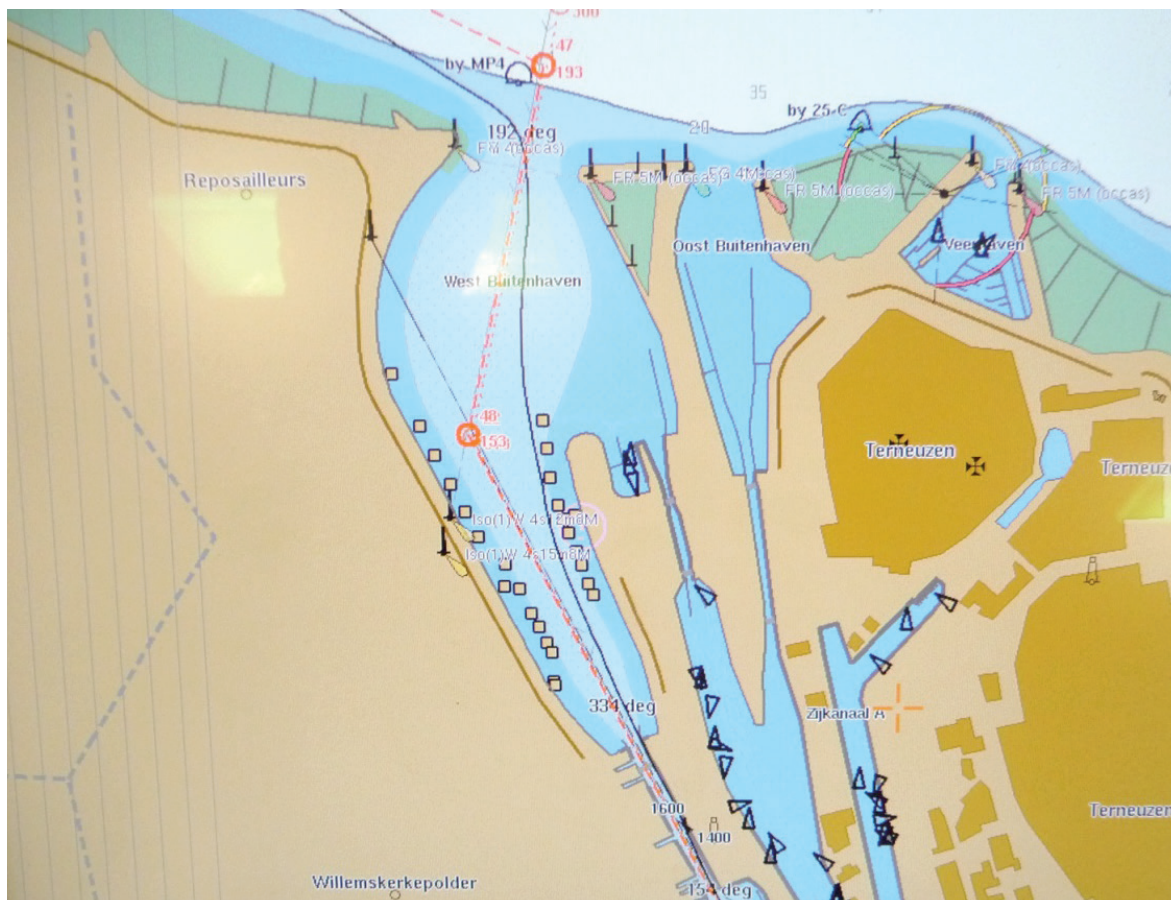
Voor het binnenvaren van de sluis hield de Flinter Aland de bakboordzijde van het vaarwater aan (zie figuur 2 en 3). Met een snelheid van 3-4 knopen<sup>4</sup> voer het schip om circa 12.32 uur de sluis in. De kapitein heeft later verklaard dat het schip geen last ondervond van de wind, maar vermoedelijk wel van het zout- en zoetwater effect.<sup>5</sup> De kapitein verklaarde achteraf dat hij kort daarna de schroef achteruit liet slaan om de vaart uit het schip te halen. De sluiswachter merkte de hoge snelheid op en gaf via de marifoon naar het schip door: "U komt wel erg hard naar binnen. Denkt u om de binnenvaart die voorin ligt?". De loods antwoordde hierop dat men zou vertragen.

Figuur 2: Weergave van de track (zwart) van de Flinter Aland op de display van het elektronisch kaartstelsel (Bron: ECS).

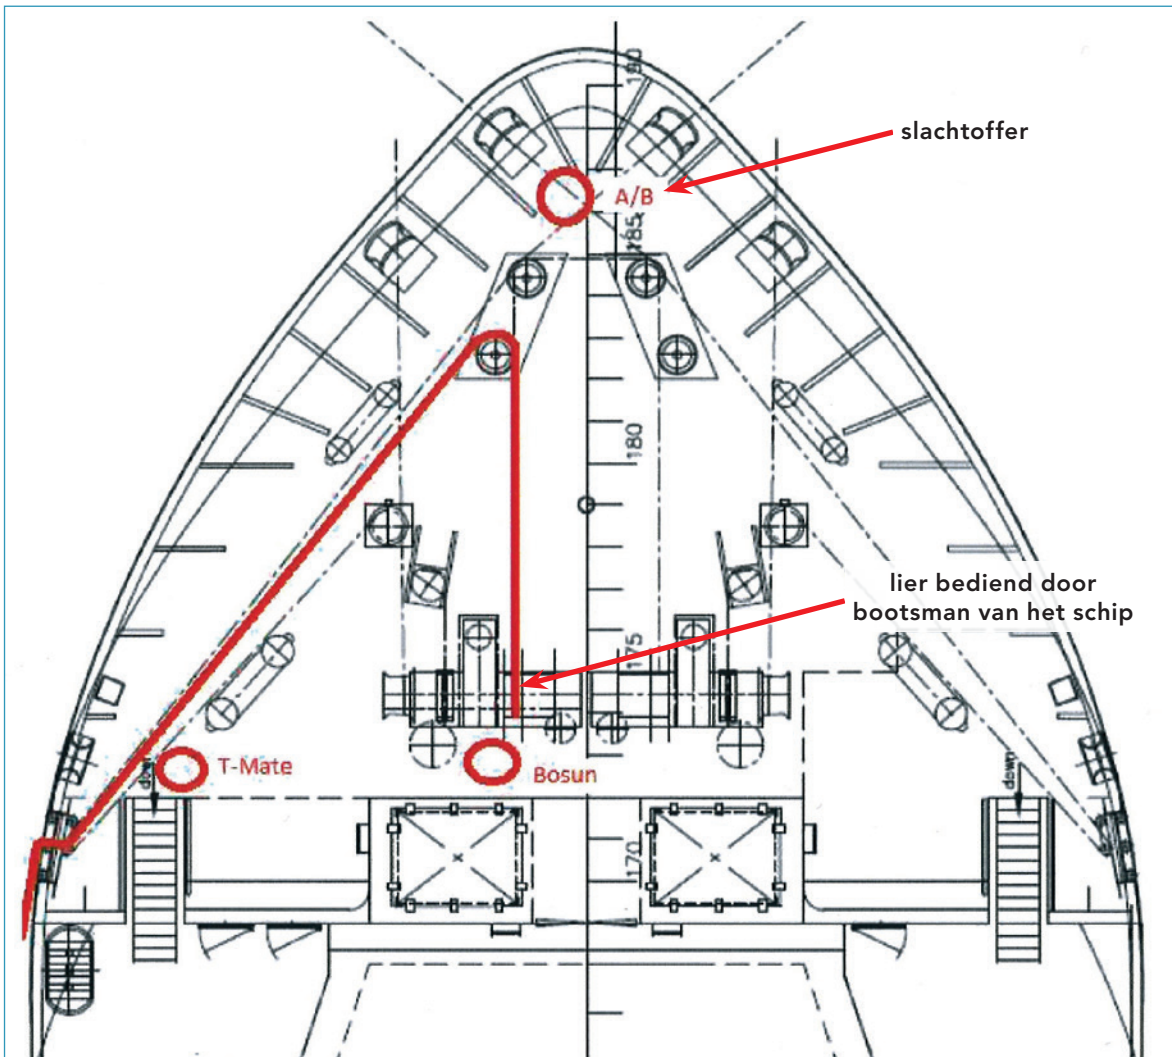
Figuur 3: Plaats van de bemanningsleden en de loop van de gesprongen tros. (Bron: Rederij Flinter)

De sloopstros van de Flinter Aland brak doordat de krachten op de tros te groot werden. Het schip had nog enige voorwaartse snelheid op het moment dat de bemanning de rem van de lier op het voorschip volledig aandraaide. De tros brak zonder dat daar een (hoorbare) waarschuwing aan voorafging. De derde stuurman, de bootsman (bedienaar van de lier) en de matroos waren zich daarom niet bewust van het directe gevaar dat zij liepen. Vlak voordat de tros brak begaf de matroos zich in de snap-back zone van de tros waar hij geraakt werd door de wegspringende tros.

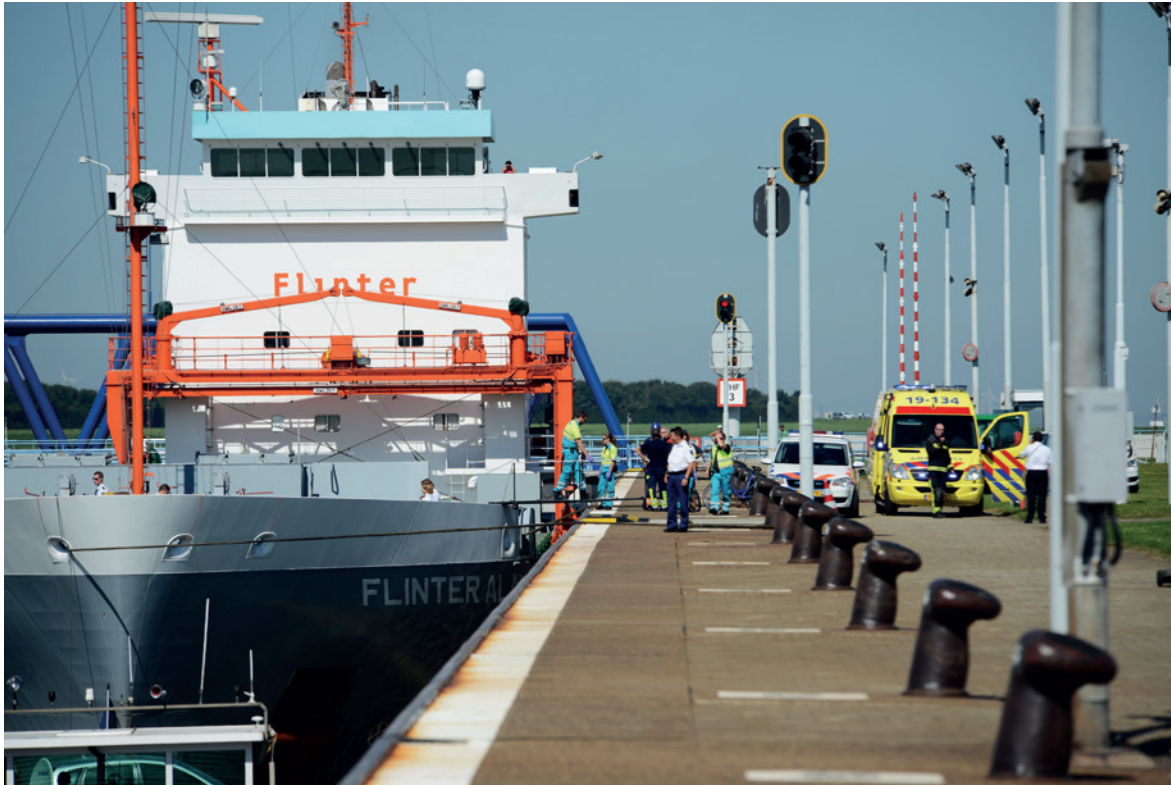
Figuur 4: Flinter Aland direct na het ongeval. (Bron: Chris Platteeuw)

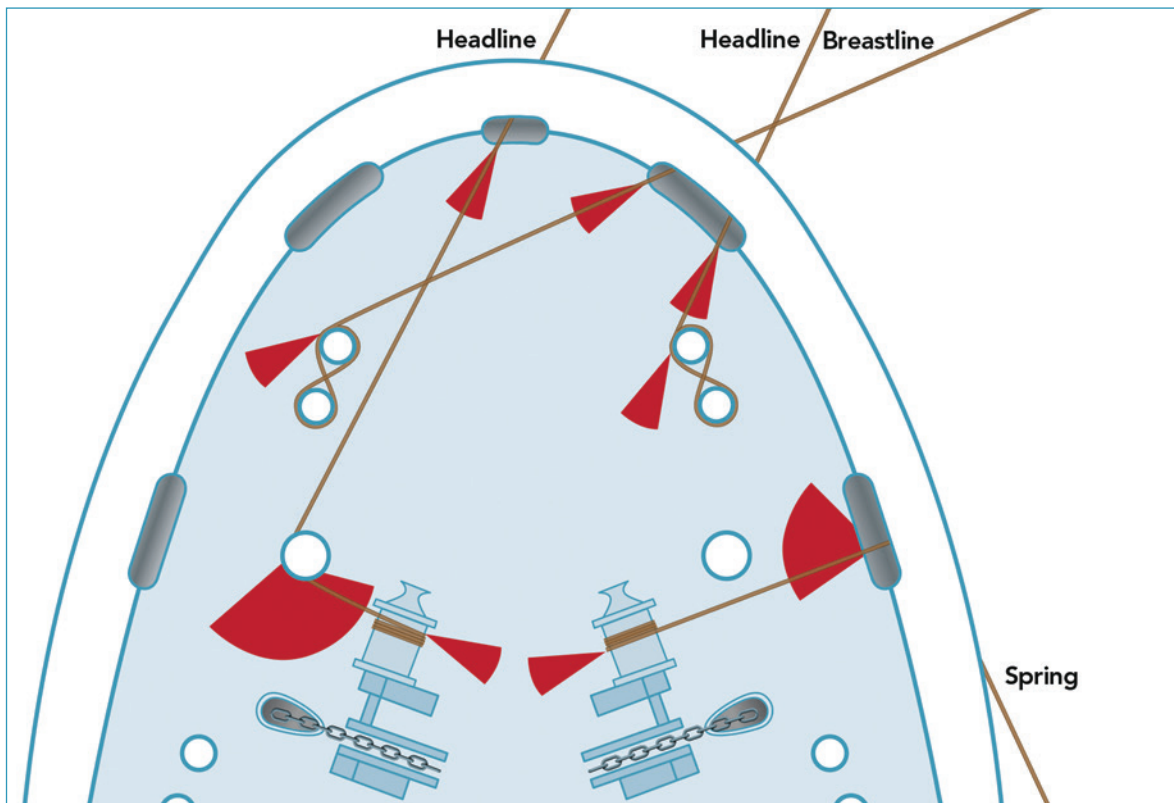
geven in de daadwerkelijke risico's die zij lopen bij een trosbreuk. Zo is onder meer de hoek waaronder de gebroken tros kan terugschieten te klein weergegeven. Tevens zijn slechts een beperkt aantal breuklocaties gedefinieerd. De matroos stond op een plek die niet als gevaarlijke zone is opgenomen in het arboblad. Ten slotte doet de sterk vereenvoudigde weergave van het voorschip geen recht aan de vaak complexe situatie aan boord van zeeschepen waarbij trossen rond kaapstanders worden geleid. De snap-back zones nemen hierdoor significant toe. De Onderzoeksraad verwijst voor een meer accurate weergave en bijbehorende risico's van snap-back zones naar onder andere publicaties van het Engelse Nautical Institute en Seahealth Denmark (zie bijlage 1).

Figuur 6: Weergave snap-back zones (rood) uit het arboblad.

- De snap-back zones zoals gedefinieerd in het arboblade 'Meren en Ontmeren' geven bemanningen onvoldoende inzicht in de gevaren die zij lopen als gevolg van een terugslag bij een trosbreuk.

Herzie het arboblade 'Meren en Ontmeren' en maak hierbij gebruik van de laatste inzichten met betrekking tot risico's verbonden aan het werken met trossen. Stimuleer uw leden de inzichten op te nemen in hun Safety Management System. Besteed hierbij in het bijzonder aandacht aan de zogenaamde 'snap-back zones' van trossen.
