ONDERZOEKRAAD
VOOR VEILIGHEID

Negen starts van een niet beschikbaar gestelde baan op Amsterdam Airport Schiphol

16 juni 2012

Den Haag, juni 2015

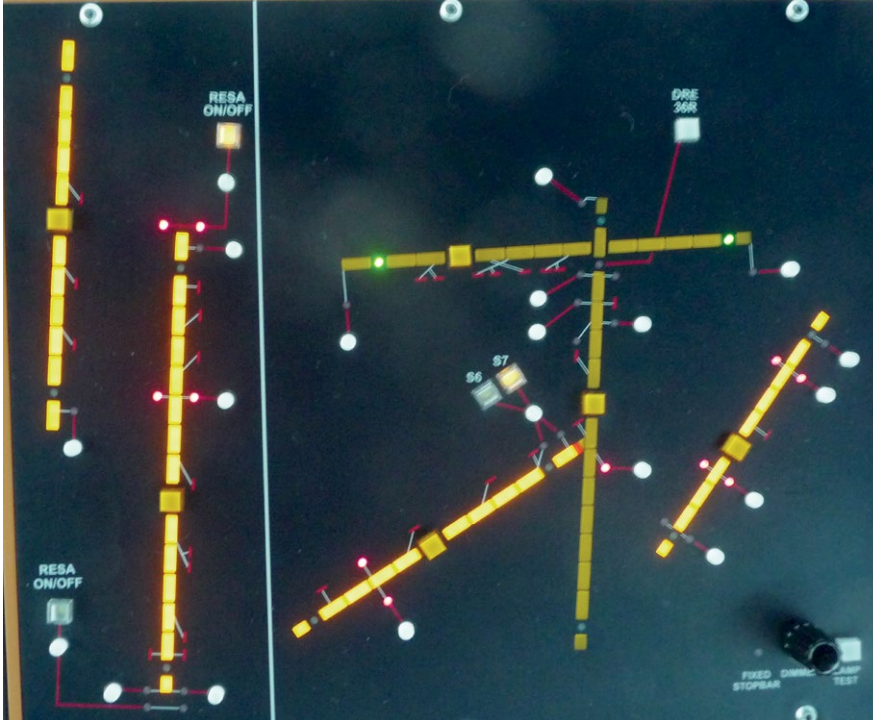
Figuur 3: Baantoewijzingspaneel LVNL in de verkeerstoren.

Deze afleidingen in de verkeerstoren kunnen hebben bijgedragen dat het niet beschikbaar zijn van baan 18L op het paneel niet werd onderkend door de baanverkeersleider. In hoeverre dit daadwerkelijk het geval is geweest, viel niet na te gaan, onder meer omdat de onderlinge gesprekken in de verkeerstoren, die niet via telefoon of intercom worden gevoerd in de verkeerstoren, niet worden opgenomen. Er bestaat een ICAO aanbeveling om deze gesprekken wel te registreren.³³

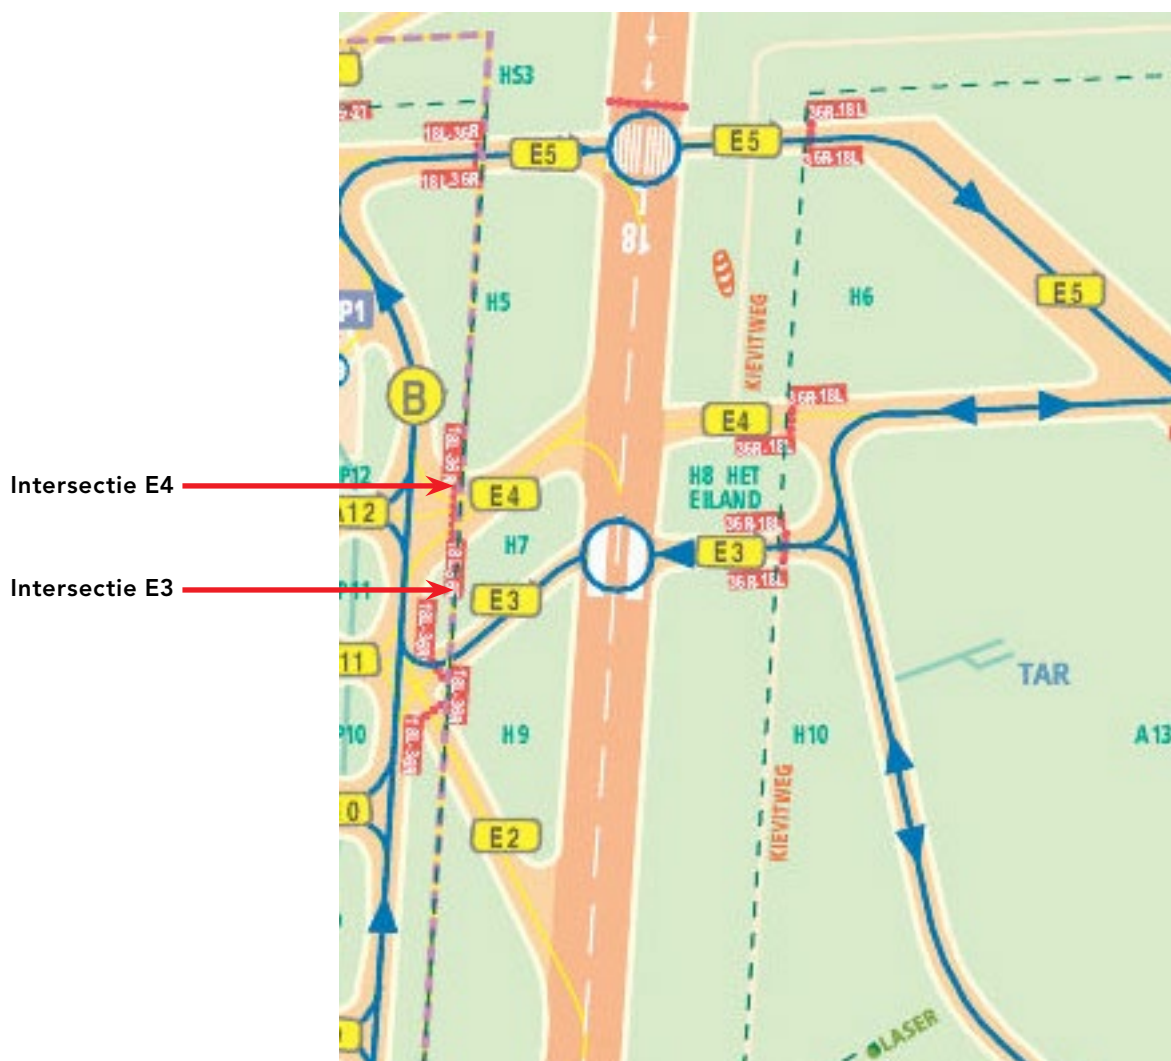
Figuur 4: Detailkaart sleeproutes. De blauwe lijnen geven de sleeproutes aan.

Door de toevallige omstandigheid dat het tiende vliegtuig vanaf een andere intersectie (E3) wilde starten die wél is voorzien van een H24 schakelbare stopbar werd ontdekt dat baan 18L-36R niet beschikbaar was gesteld aan de verkeersleiding. De poging de stopbar bij intersectie E3 te bedienen voor een vliegtuig dat via die positie wilde oplijnen heeft de baanverkeersleider doen beseffen dat baan 18L nog niet op het 'paneel' stond. Het verschil met de door acht vliegtuigen gebruikte intersectie E4, en één van E2, is dat de verkeersleider weet dat uitschakelen van de stopbar daar niet nodig is en dus ook geen poging daartoe heeft gedaan.

Hoewel intersectie E4 niet staat aangegeven als officiële sleeproute is het ook bij E4 mogelijk de baan te kruisen. Dit in tegenstelling tot bijvoorbeeld Intersectie E2 die alleen een toerit dan wel afrit is van de baan.

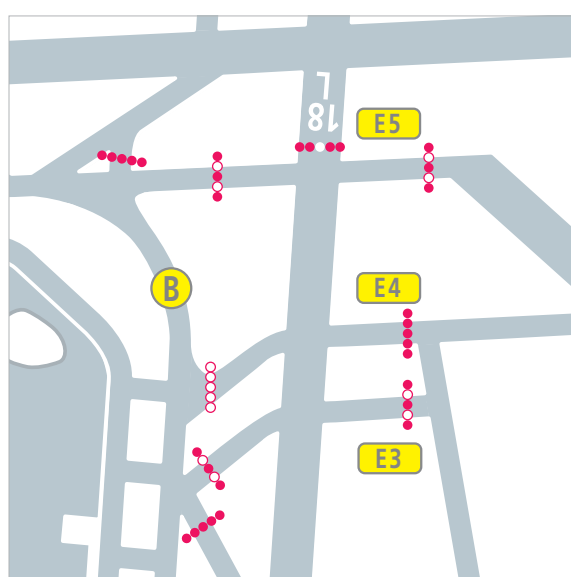
Figuur 5: Inrichting stopbars nabij intersectie E4.

Zowel intersectie E3 ten zuiden van E4 als intersectie E5, ten noorden van E4 beschikken over een H24 schakelbare stopbar. Bij alle drie de intersecties E3, E4 en E5 is het mogelijk de baan te kruisen. Intersecties E3 en E5 worden veel door sleepverkeer gebruikt en zijn daarom met een H24 schakelbare stopbar uitgerust. Intersectie E4 wordt niet voor sleepverkeer gebruikt en is daarom niet voorzien van een H24 schakelbare stopbar.

Op intersectie E4 is aan de westzijde een BZO-stopbar geïnstalleerd die schakelbaar is ten behoeve van taxiënde vliegtuigen die tijdens BZO baan 18L kruisen richting Schiphol-Oost.
