ONDERZOEKRAAD
VOOR VEILIGHEID

Dodelijke val overboord tijdens ladingwerkzaamheden

Ms. Azoresborg, Bilbao, Spanje

Den Haag, mei 2014

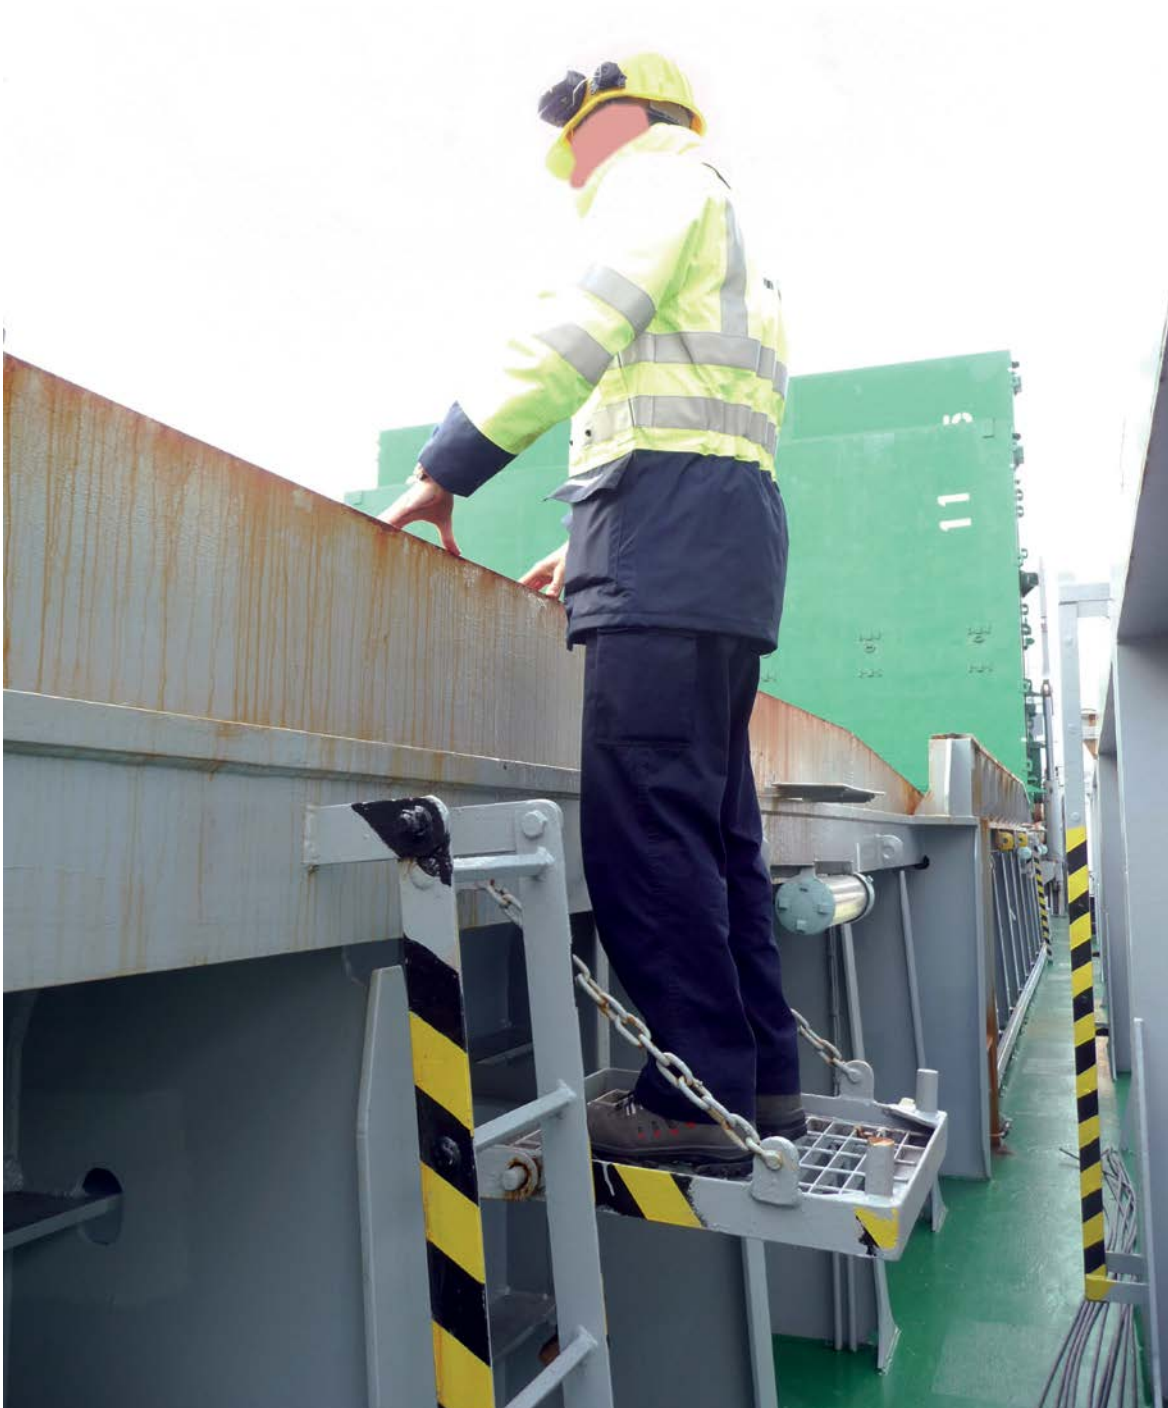
De Azoresborg beschikt, op enkele plaatsen, over zogeheten stuwadoorsplatformen om, vanaf de andere zijde als waarover het schip wordt beladen of gelost, toe te zien op laad- of loswerkzaamheden (zie figuur 5). De bemanning kan het uitklapbare platform bereiken door gebruik te maken van een vaste ladder. De platformen zijn voorzien van steunen waarop een demonteerbare valbescherming geplaatst kan worden. Geen van de platformen was (recentelijk) voorzien van een valbescherming. Dit blijkt uit het feit dat geen van de platforms, en met name de steunen, enige verfschade kende. Dergelijke schade treedt onvermijdelijk op bij plaatsing van de valbescherming.

Figuur 5: Reconstructie van de opstelling op het stuwadoorsplatform. De valbescherming is niet geplaatst. De positie bevindt zich aan de achterzijde van het voorste ruim. (Bron: Onderzoeksraad voor Veiligheid)

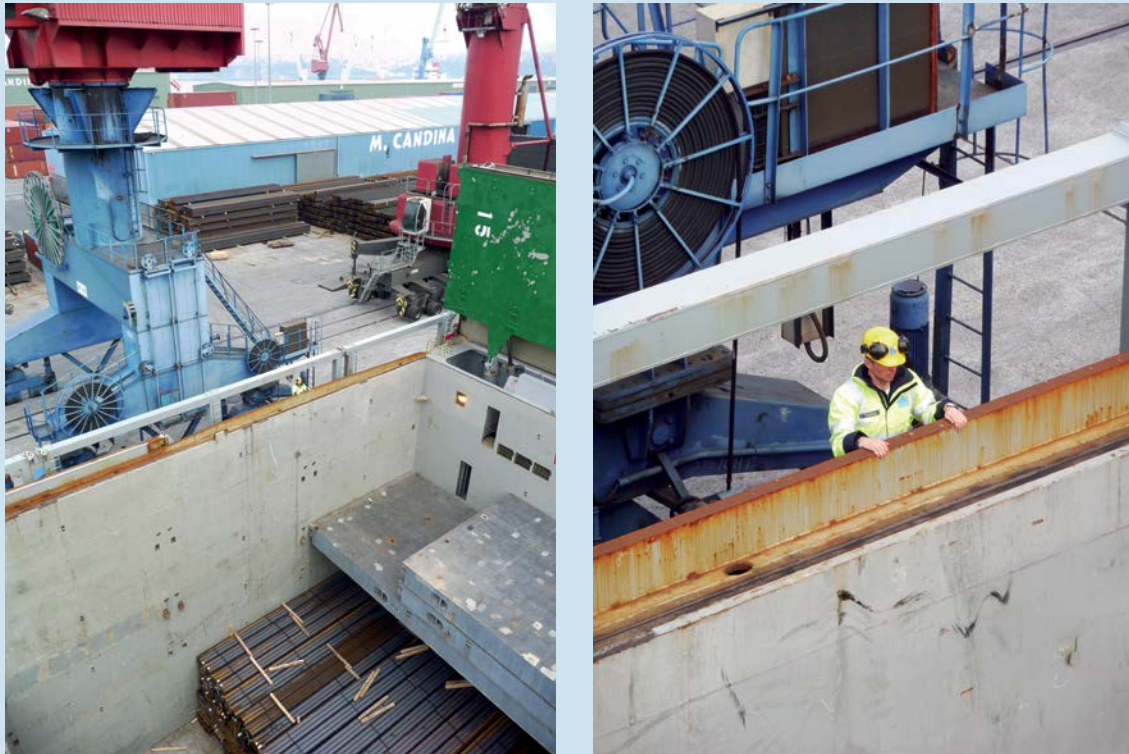
Figuur 6: Reconstructie - Positie eerste stuurman op ladder bij het luikhoofd. De persoon op de foto heeft een lengte die ongeveer gelijk is aan die van de verongelukte stuurman. (Bron: Onderzoeksraad voor Veiligheid)

Bij het plaatsen van de tussendekken voerde de eerste stuurman twee taken uit. Hij was zowel leidinggevende als de persoon die de aanwijzingen aan de kraanmachinist gaf. Hij kon deze taken vanuit drie posities uitvoeren, namelijk door plaats te nemen op het zogenaamde crossdeck in de midscheeps, door een trap gebruiken aan de voorzijde van het ruim, of door gebruik te maken van een trap aan de achterzijde van het ruim. Hij koos voor de laatste optie. Dit was de positie van waaruit hij de ponton direct kon bereiken om deze met de hand te draaien. Wanneer hij gebruik had gemaakt van een van de andere posities, had hij zich voor het draaien van de ponton alsnog naar de ongevalpositie moeten verplaatsen. Vanuit de door hem gekozen positie had de stuurman ook direct zicht op de kraandrijver en op de hijswerkzaamheden, zolang de ponton niet boven het luikhoofd uit kwam.

De positie en uitvoering van het bij de gebruikte trap aanwezige platform, maken deze ongeschikt om te gebruiken bij het draaien van tussendekken. Bij het te dichtbij komen van de gehesen last, kan de persoon dan namelijk niet snel en eenvoudig in veiligheid komen.

Naar aanleiding van het voorval heeft de rederij Wagenborg de scheepsbemanningen erop geattendeerd dat de persoon die aanwijzingen geeft bij het werken met tussendekken op een veilige positie dient te staan, waarbij hij te allen tijde oogcontact heeft met de kraandrijver. Vooraf dient een geleidelijn aan de ponton te zijn bevestigd om de ponton te doen draaien. Ook het belang van de safety briefing heeft de rederij in juni 2013 nogmaals aan zeevarenden benadrukt in de circulaire 'FleetNews'. Het ongeval is aan boord van de Azoresborg in de veiligheidscommissie besproken.

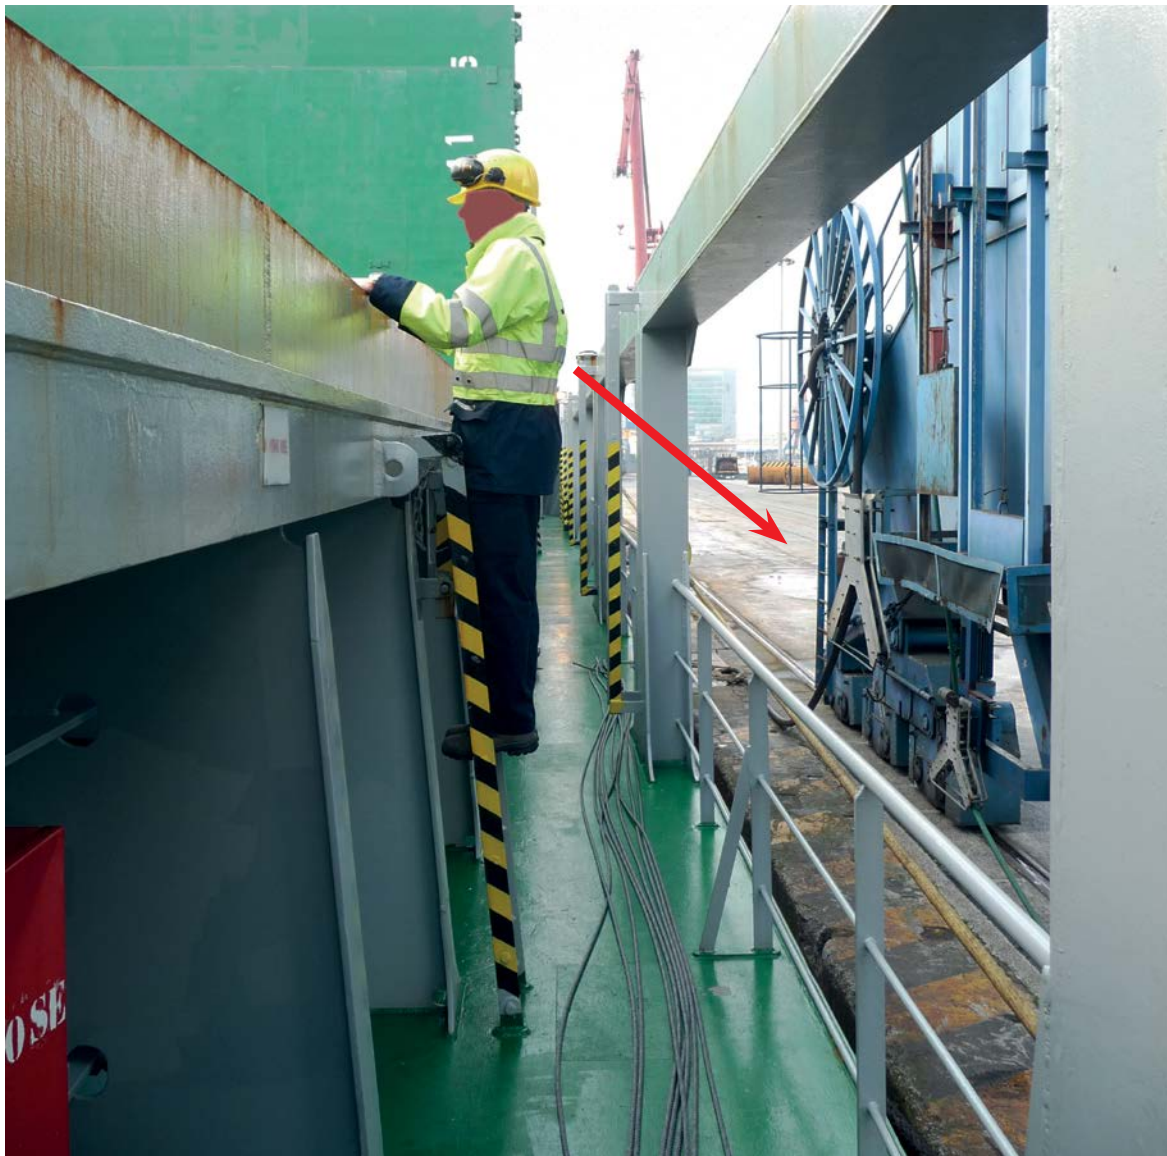
Figuur 7: Reconstructie van de positie van de stuurman en de val. (Bron: Onderzoeksraad voor Veiligheid)

Toen de stuurman voor het laatst werd gezien, stond hij op ongeveer 80 centimeter hoogte op de ladder. Uit de getuigenverklaring en het autopsierapport volgt dat de stuurman over de reling op de kade is gevallen en vervolgens tussen wal en schip terecht is gekomen. De nabijheid van de gehesen ponton en de onzekere positie op de ladder, maakte een effectieve valbescherming extra relevant. Doordat de stuurman op een verhoging- de ladder - stond, was de hoogte van de reling onvoldoende om overboord vallen te voorkomen.

Volgens de Arbowet is "in elk geval sprake van valgevaar bij aanwezigheid van risico-verhogende omstandigheden, openingen in vloeren, of als het gevaar bestaat om 2,5 meter of meer te vallen".³ De rederij paste slechts dit laatste criterium toe in de evaluatie van risico's ten aanzien van valgevaar. Hierdoor werden de risico's van vallen vanaf een hoogte lager dan 2,5 meter uitgesloten. In verticale lijn stond de stuurman weliswaar slechts op 80 centimeter hoogte, maar gezien de geringe breedte van het gangboord en de wijze van overboord vallen vanaf de steile ladder bood de reling van circa 1 meter hoogte geen effectieve beveiliging voor werkzaamheden vanaf de ladder.

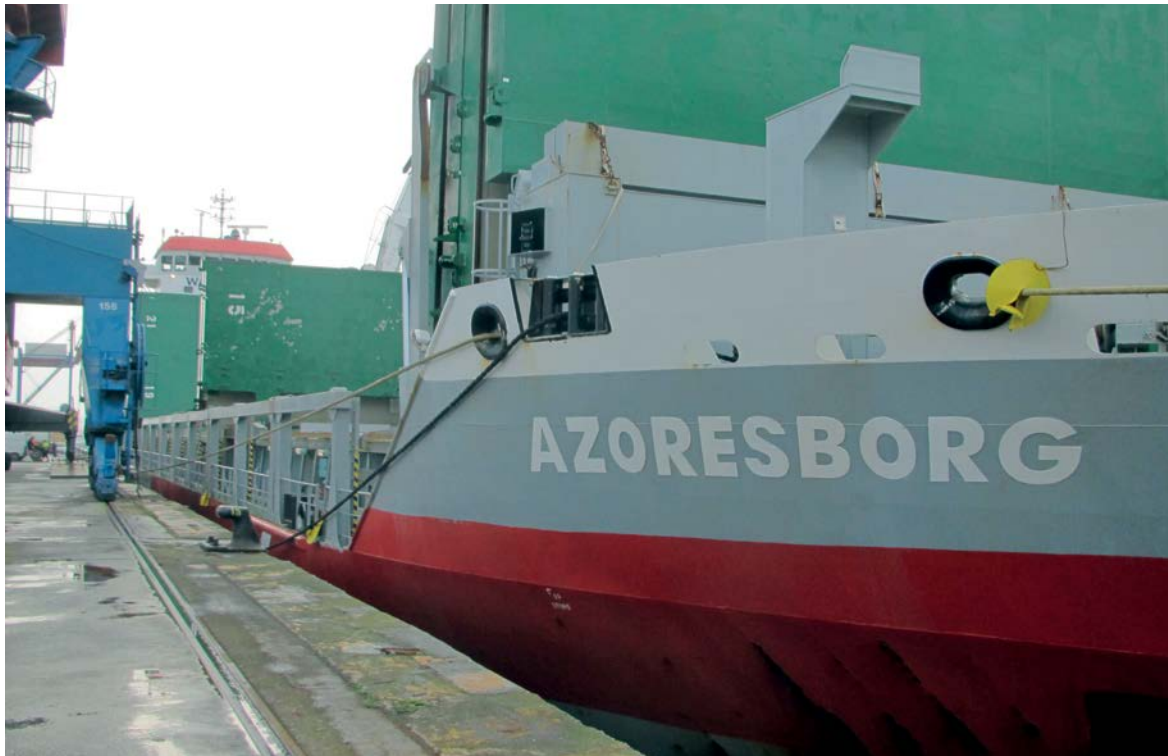
Figuur 8: ms Azoresborg afgemeerd te Bilbao op 1 maart, 2 dagen na het ongeval, met ruimte tussen de kade en het schip (gezien vanaf de voorzijde van het voorste ruim). (Bron: Onderzoeksraad voor Veiligheid)
