ONDERZOEKRAAD
VOOR VEILIGHEID

Verlies van controle tijdens doorstart

Op Amsterdam Airport Schiphol

Den Haag, juni 2016

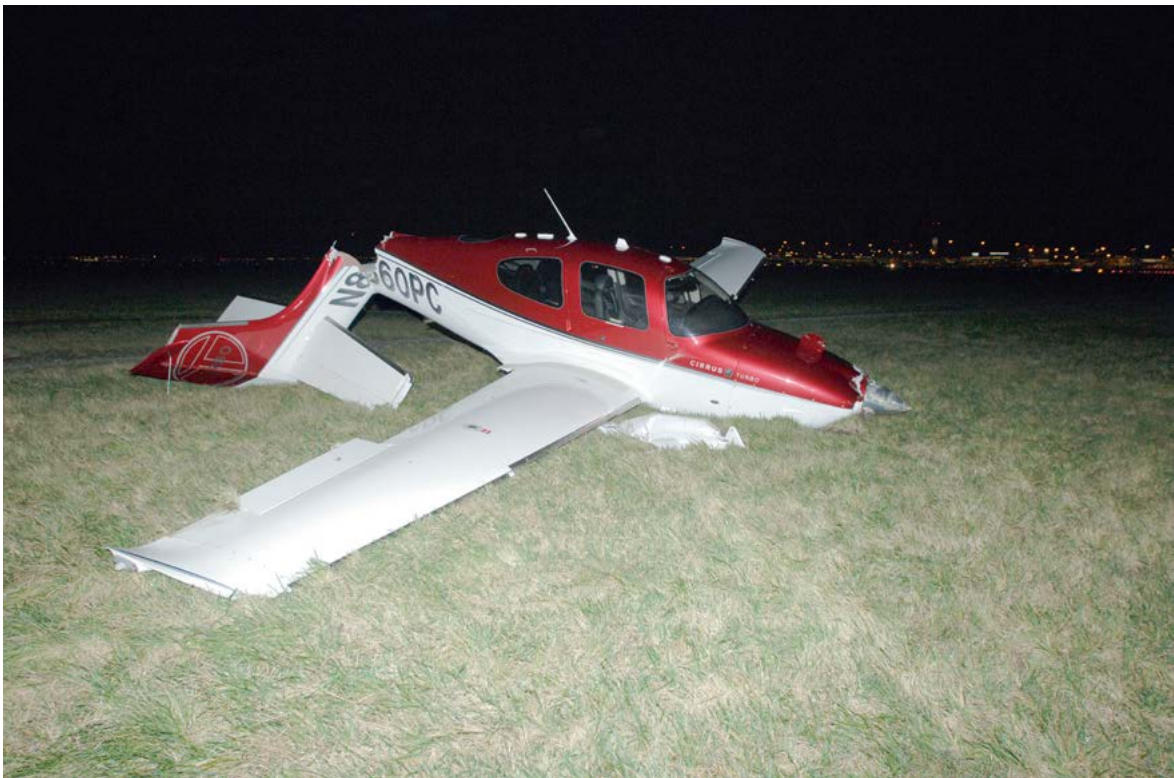
Het vliegtuig heeft tijdens het ongeval grote schade opgelopen. De linkervleugel, motorkap, propeller en landingsgestel werden zwaar beschadigd. Het vliegtuig brak in tweeën net achter de cockpit. Het vliegtuig moet als verloren worden geschouwd.

Figuur 2: Het vliegtuig na het ongeval. (Foto: Koninklijke Marechaussee)

Het vliegtuig werd bij het ongeval onherstelbaar beschadigd.
