ONDERZOEKSRaad VOOR VEILIGHEID

Kwartaalrapportage Luchtvaart

juli-september 2016

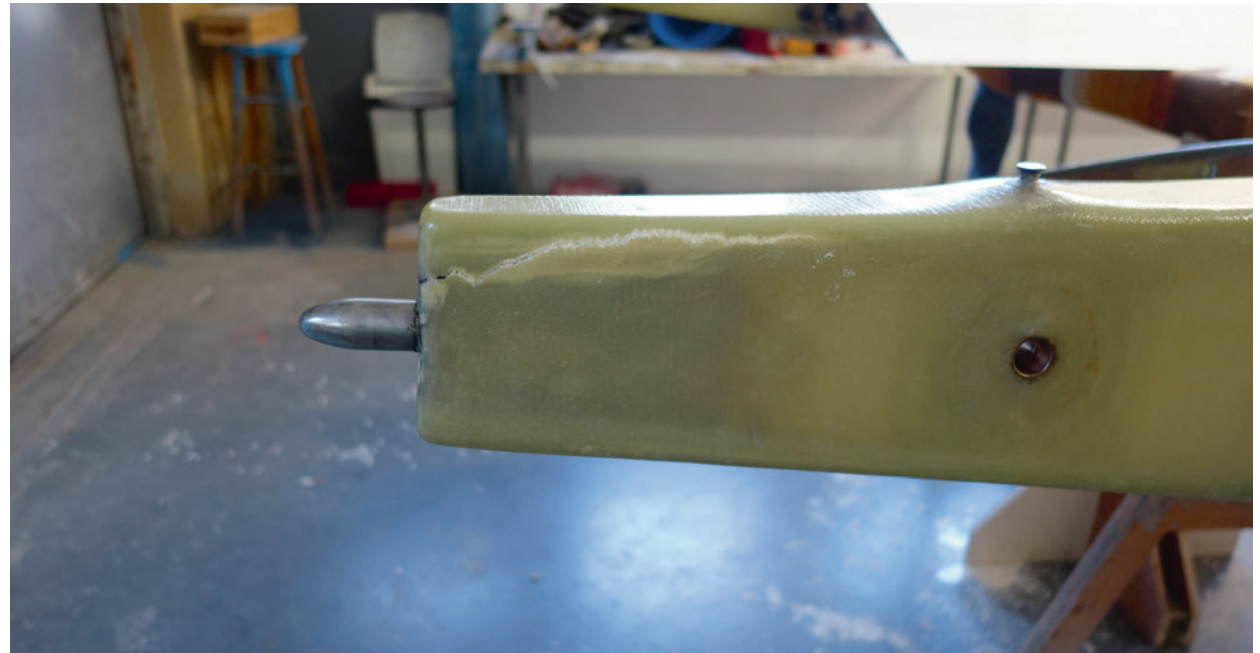
Na een vlucht van ruim een uur besloot de piloot een aantal loopings te maken. Het zweefvliegtuig bevond zich toen op een hoogte van circa 700 meter. De piloot verklaarde dat hij de snelheid verhoogde tot 180 km/uur en op een rustige manier de looping inzette. De eerste looping verliep zonder bijzonderheden. Vervolgens zette hij op dezelfde wijze de tweede looping in. Tijdens de laatste fase van deze looping, toen het toestel weer horizontaal kwam te vliegen, hoorde de piloot een harde klap achter zich. Het zweefvliegtuig bleek nog volledig bestuurbaar te zijn en de piloot vloog een alternatief circuit, gevolgd door een veilige landing. Na afloop werd schade aangetroffen aan de ligger van de linkervleugel.

De scheur in de ligger van de linkervleugel van de PH-1006. (Foto: Zweefvliegclub)

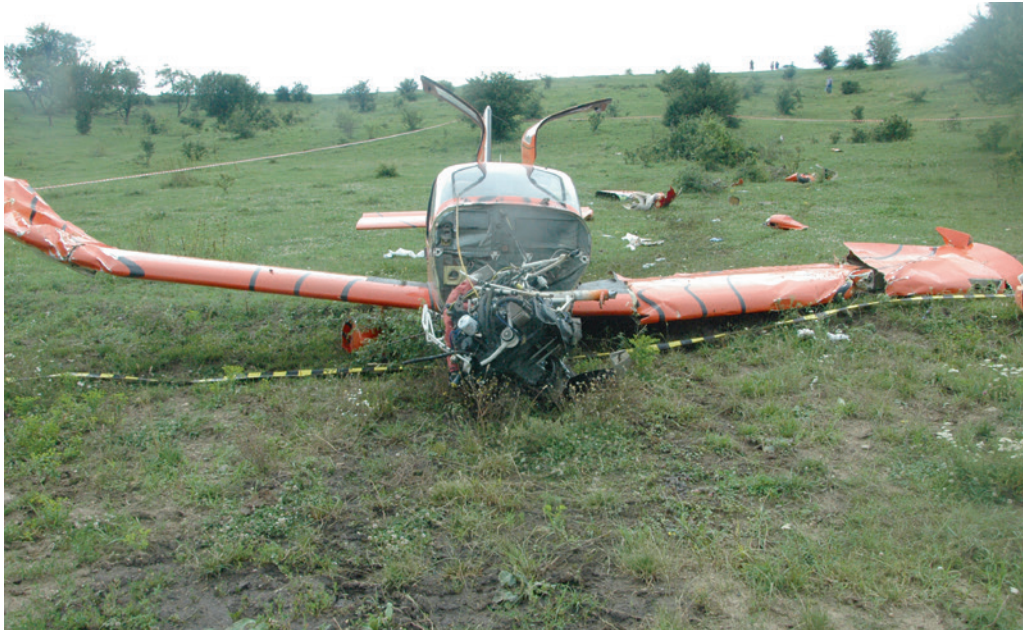
Tijdens de start voor een lokale vlucht vanaf het vliegveld van Magura (Roemenië) kwam het eenmotorige propeller-vliegtuig niet tijdig los van de grond en kwam het in aanraking met beplanting aan het einde van de startbaan. Het vliegtuig kwam vervolgens voorbij het eind van de baan tot stilstand en raakte zwaar beschadigd. Van de vier inzittenden, de piloot en drie passagiers, raakte een passagier gewond.

De PH-BRT na het ongeval. (Foto: CIAS)

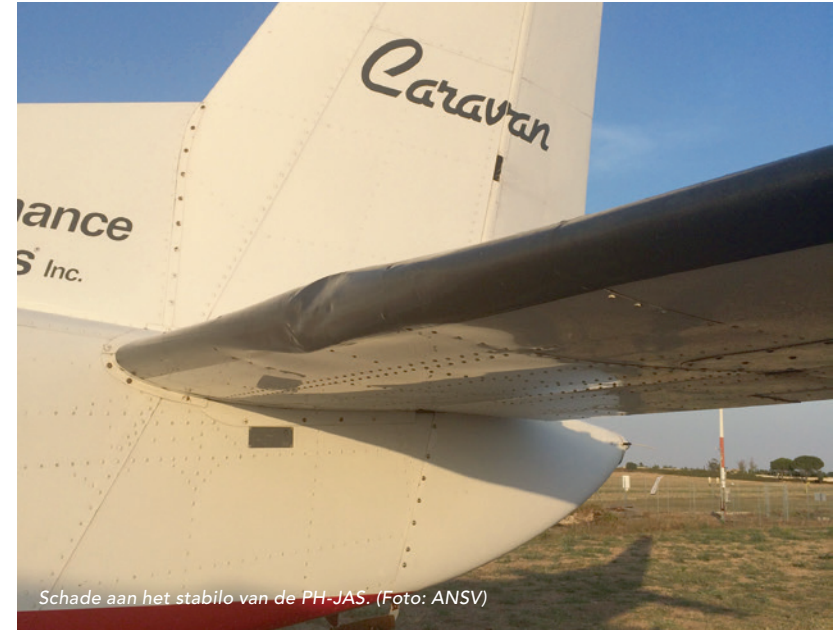
De Cessna C208 was opgestegen voor een lokale vlucht om parachutisten te droppen. Tijdens het verlaten van het vliegtuig opende de hoofdparachute van een parachutist zich vroegtijdig waardoor hij uit het vliegtuig werd getrokken. Hierbij botste hij tegen het linkerstabilo en brak daarbij zijn been. Het vliegtuig maakte vervolgens een normale landing waarna bleek dat het stabilo was beschadigd.

Schade aan het stabilo van de PH-JAS. (Foto: ANSV)

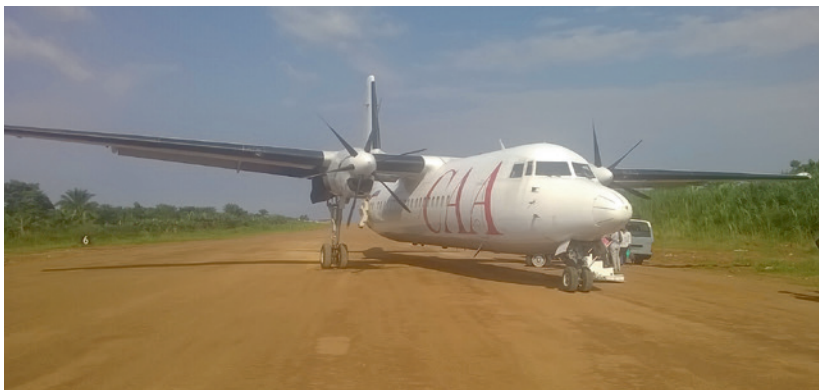
De 9Q-CBL na het voorval.
(Foto: BPEA)

Tijdens het uitrollen na de landing ondervond de bemanning problemen met de remmen, waarna het toestel naar links gierde en op de baan tot stilstand kwam. Niemand van de inzittenden raakte gewond. Het vliegtuig liep schade op aan het linkerhoofdlandingsgestel.

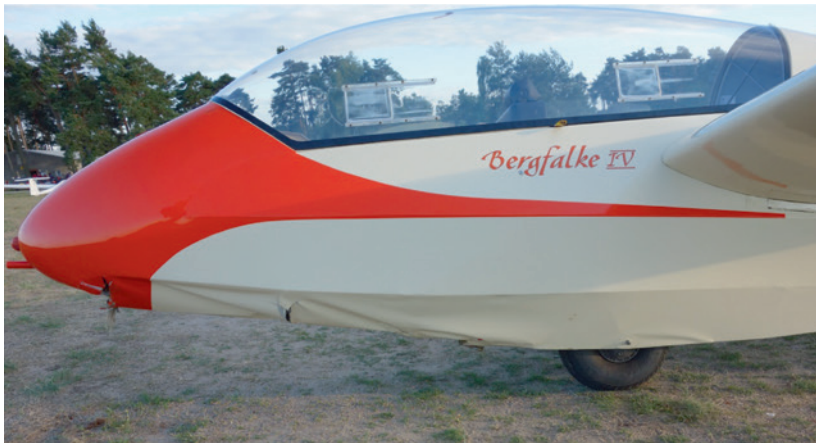
De onderzijde van de neus was tot aan het hoofd wiel verbogen en op beide vleugels waren scheuren van tien centimeter in lengte zichtbaar bij de rand van de remkleppenkast. De stuurstangen voor het hoogteroer en het aansturingmechanisme van de remkleppen raakten eveneens beschadigd.

Schade aan de neus van de Bergfalke.
(Foto: BFU)

Bij een inspectie van de Busio-lier bleek een lus van de Dyneema-lierkabel, die voor de lierstart voorafgaande aan de ongevalsvlucht werd gebruikt, losgeschoten te zijn van de trommel. Deze blokkeerde de aandrijfjas van de lier en was de oorzaak van het verlies van trekkracht van de lier. De voor de ongevalsvlucht gebruikte lierkabel kende gebreken.

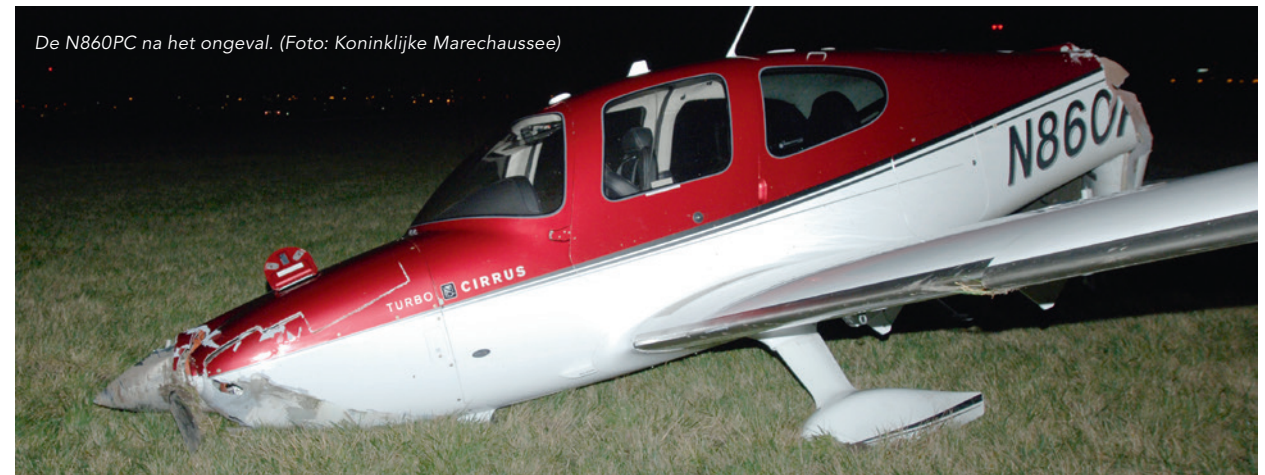
Het ongeval is het gevolg van de lage snelheid tijdens de doorstart, in combinatie met het geven van onvoldoende richtingsroeruitslag door de piloot, waardoor de controle over het vliegtuig op lage hoogte verloren werd en het hierdoor overtrok en verongelukte.

De N860PC na het ongeval. (Foto: Koninklijke Marechaussee)

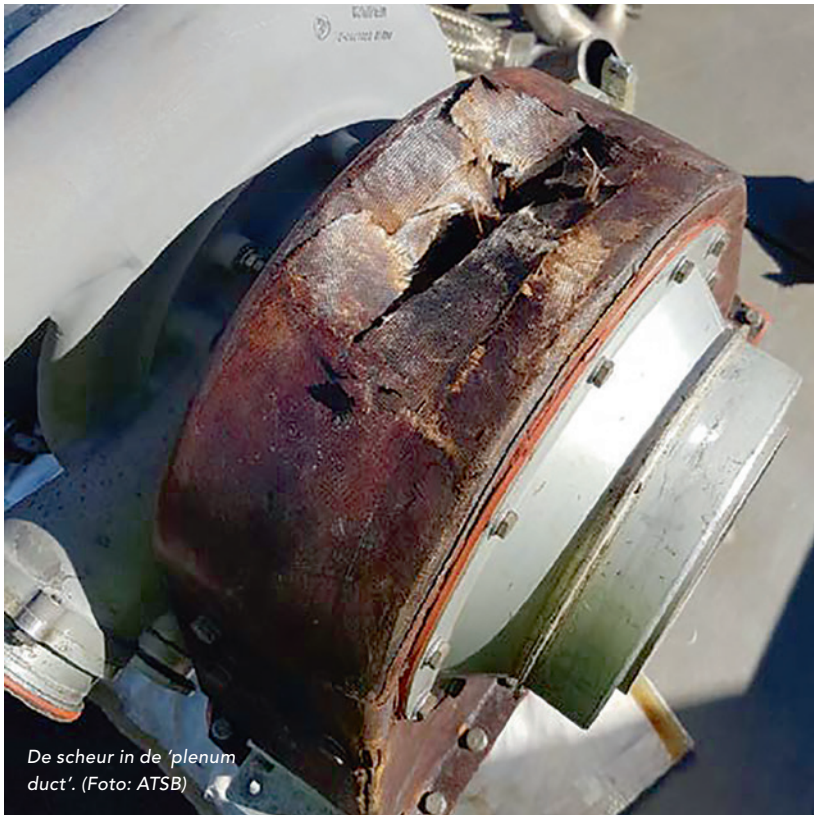
Bij testen uitgevoerd door een onderhoudsploeg bleek de leiding van de *recirculation* van *pack 2* te lekken. Daardoor was *pack 2* niet in staat de drukhoogte in de cabine op niveau te houden. Er werd een scheur gevonden in de 'plenum duct' van *pack 1*. Dit zorgde voor het uitstromen van te warme lucht uit *pack 1*. Hierdoor activeerde de *compressor outlet overheat switch*, waardoor *pack 1* zichzelf uitschakelde. De scheur in de plenum duct ontstond op FL305 en veroorzaakte het suizende geluid. Omdat *pack 1* onder de cockpit, nabij het voorste toilet, is gemonteerd leek hier het euvel te zitten. De gezagvoerder verklaarde dat het suizende geluid erg leek op het geluid wat hij in oefeningen van decompressiescenario's had gehoord in een vluchtsimulator. Door oefening van dergelijke scenario's in vluchtsimulators gaf de cockpitbemanning aan voldoende mentale capaciteit over te hebben om met de overige complicaties tijdens de vlucht om te gaan.

De scheur in de 'plenum duct'. (Foto: ATSB)

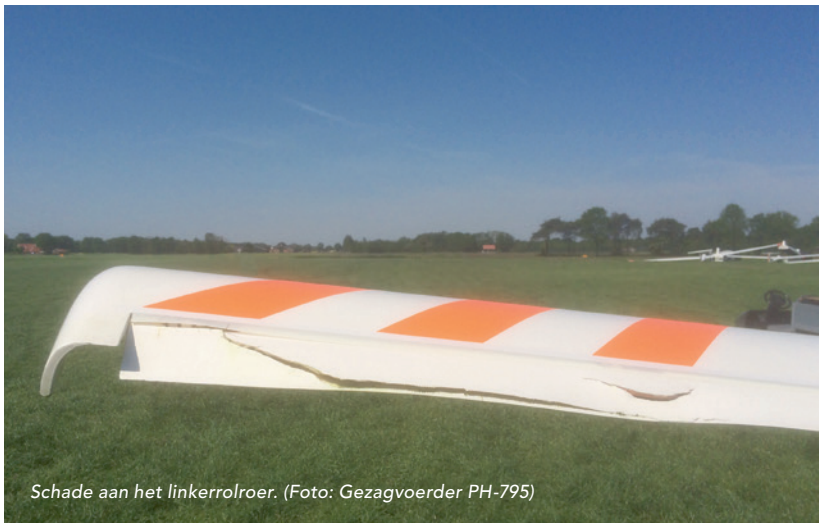
De gezagvoerder verklaarde dat de grondzwaai hoogstwaarschijnlijk was veroorzaakt door een sterke windvlaag, direct op het moment dat het toestel landde of net daarna, die met volledig uitgeslagen richtingsroer niet was op te vangen.

Schade aan het linkerrolroer. (Foto: Gezagvoerder PH-795)

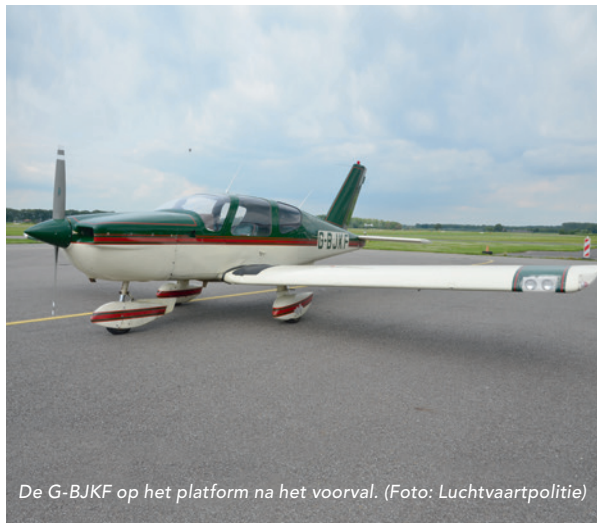
De G-BJKF op het platform na het voorval. (Foto: Luchtvaartpolitie)

Een inspectie bracht de volgende schade aan het licht: een scheur in de voorruit, een verbogen ligger van de linkervleugel, schade aan de linkervleugelconstructie, losse bouten van de ophanging van het linkerlandingsgestel en een verbogen huid van de rompconstructie aan zowel de linker- als rechterzijde.

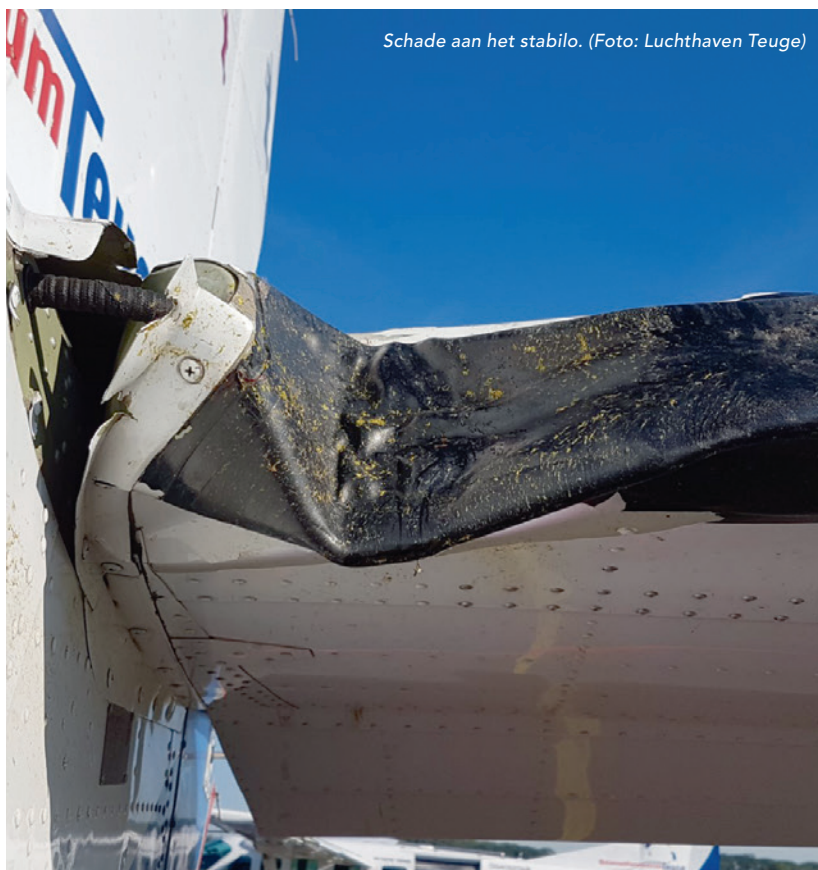
Schade aan het stabilo. (Foto: Luchthaven Teuge)

dat hij een vogel had geraakt. Hij werd door de luchthavendienst geadviseerd geen onnodige belasting op het vliegtuig uit te oefenen omdat de ernst van de schade nog onbekend was. Na het droppen van de zes parachutisten is de Cessna veilig geland op Teuge en is direct naar een onderhoudshangar getaxied. Het linkerstabilo bleek schade te hebben opgelopen.
