ONDERZOEKSRaad
VOOR VEILIGHEID

Kwartaalrapportage Luchtvaart

oktober-december 2015

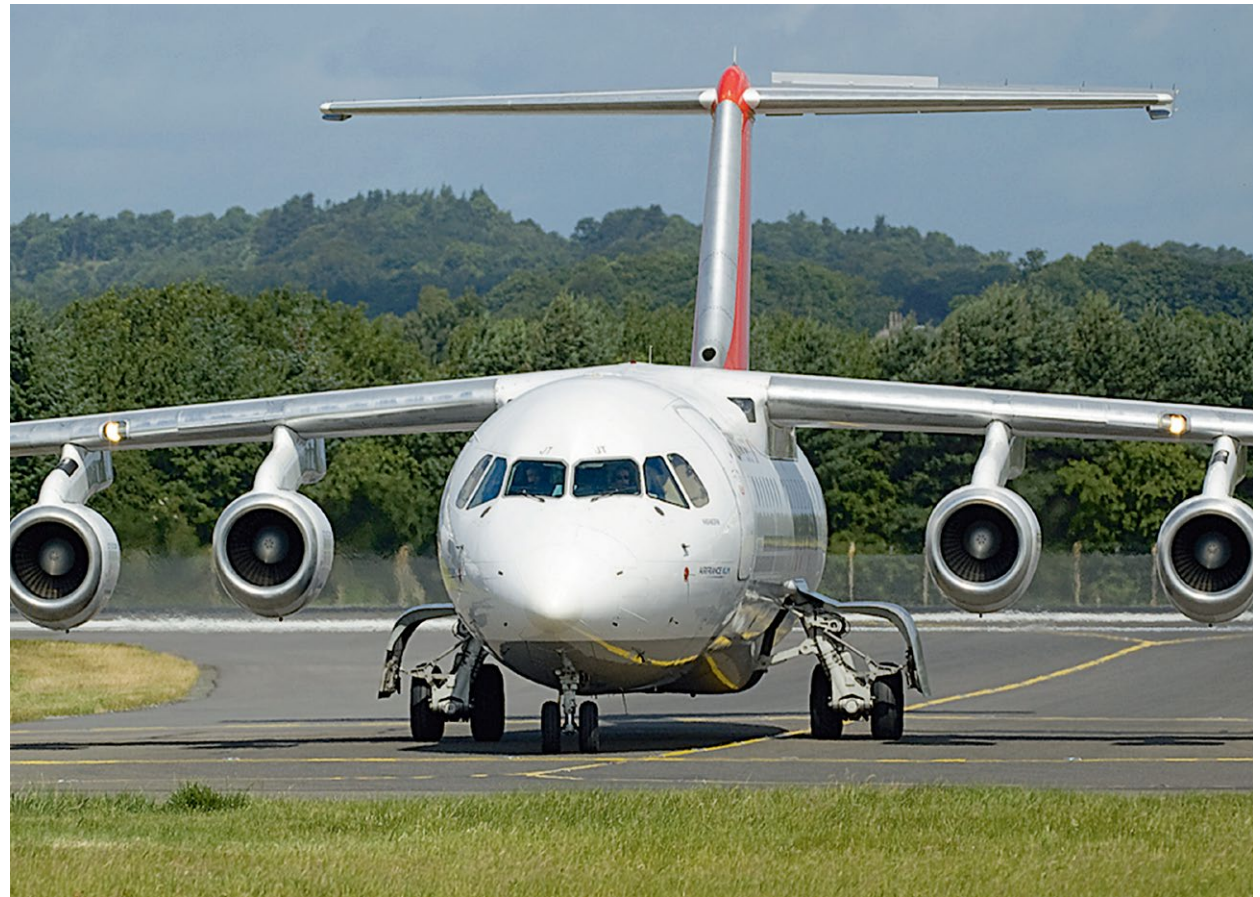
Verlies van remdruk na pushback, AVRO RJ-85, EI-RJT, Amsterdam Airport Schiphol, 15 december 2015

Het betrof een vlucht van Amsterdam Airport Schiphol naar London City Airport met 52 passagiers en vier bemanningsleden aan boord. Tijdens de pushback werden twee van de vier motoren gestart en was er volgens de bemanning druk in het remsysteem opgebouwd. Nadat de trekkerchauffeur het vliegtuig op de taxibaan tot stilstand had gebracht om de trekker te

ontkoppelen, trok de bemanning naar verluidt de parkeerrem en vervolgens zij met het starten van de twee andere motoren. De chauffeur en vervolgens ook de piloten merkten dat het vliegtuig naar voren rolde, waarna de piloten de rempedalen indrukten. Er bleek geen remdruk meer aanwezig en het vliegtuig botste tegen de trekker waarbij de chauffeur ongedeerd bleef. De romp van het vliegtuig raakte beschadigd. De vlucht werd geannuleerd.

Archieffoto: EI-RJT. (Foto: McFadyen)

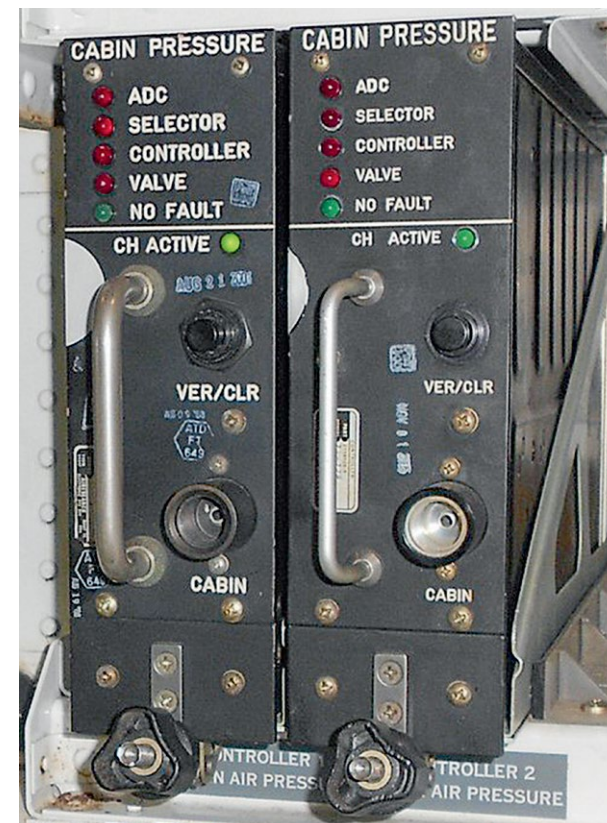
Storing regel-unit cabinedruk, Fokker F28 Mk100, EP-FQG, Teheran Mehrabad International Airport (Islamitische Republiek Iran), 30 oktober 2015

De Fokker 100 steeg op van Teheran Mehrabad International Airport voor een vlucht naar Mashhad International Airport. Aan boord bevonden zich vijf bemanningsleden en 97 passagiers. Onderweg trad een storing op in een regel-unit van de cabinedruk, waarop de zuurstofmaskers vanuit de plafonds in de cabine naar beneden kwamen. De bemanning besloot terug te keren naar Teheran Mehrabad International Airport waar een veilige landing werd gemaakt. Er vielen geen gewonden.

Regel-units van cabinedruk van een F28 Mk100. (Foto: Fokker Services B.V.)

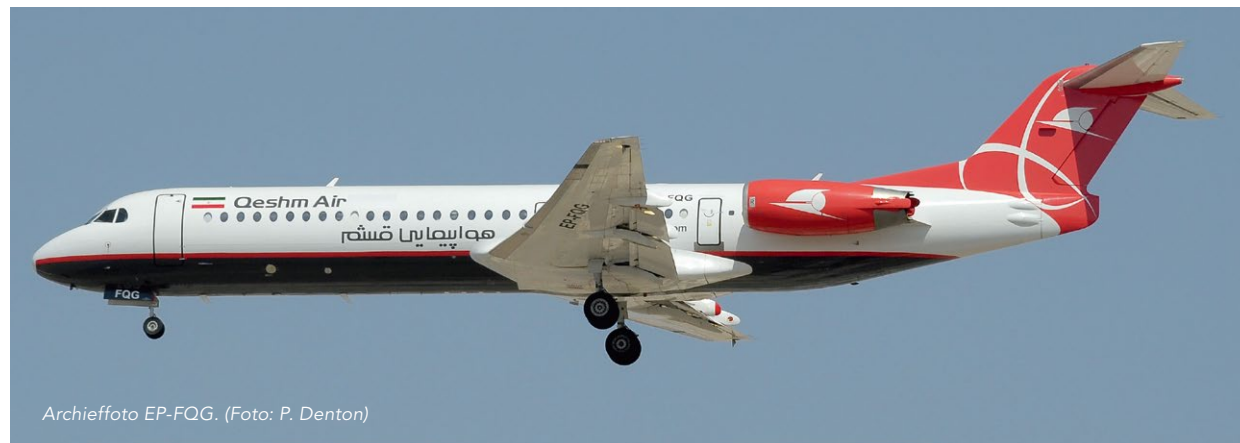
Archieffoto EP-FQG. (Foto: P. Denton)

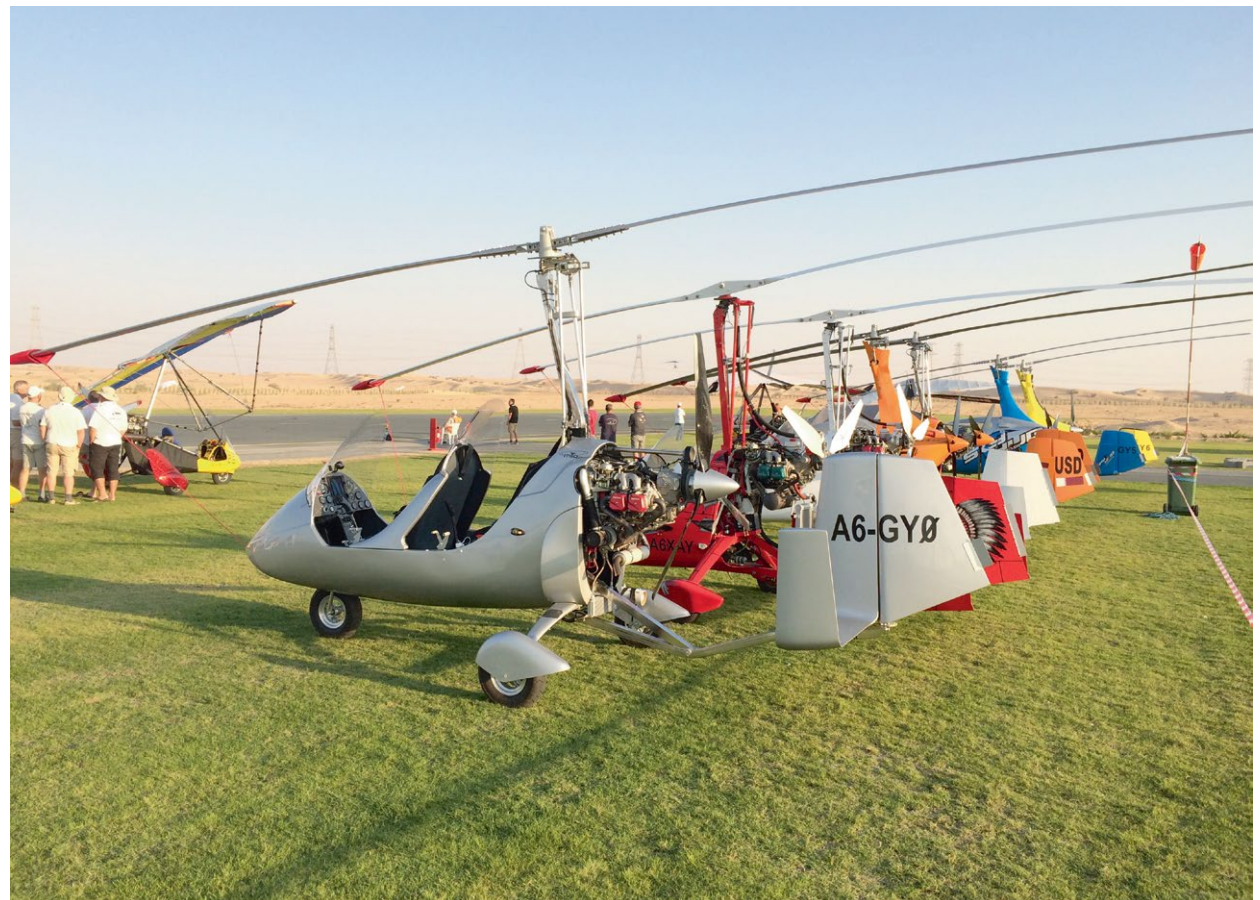
Neergestort in wedstrijd­circuit, autogyro MTOsport, A6-GY0, Skydive, Palm Jumeirah, Dubai (Verenigde Arabische Emiraten), 9 december 2015

De Nederlandse piloot van de in de Verenigde Arabische Emiraten geregistreeerde autogyro nam deel aan de FAI World Air Games in Dubai. Tijdens de wedstrijd verloor de autogyro hoogte en hierdoor raakte het toestel het water. Het toestel werd vernield en de bestuurder raakte zwaar gewond. Op 18 december 2015 is de piloot in een ziekenhuis in Nederland overleden.

Archieffoto A6-GY0. (Foto: FAI Mediateam)

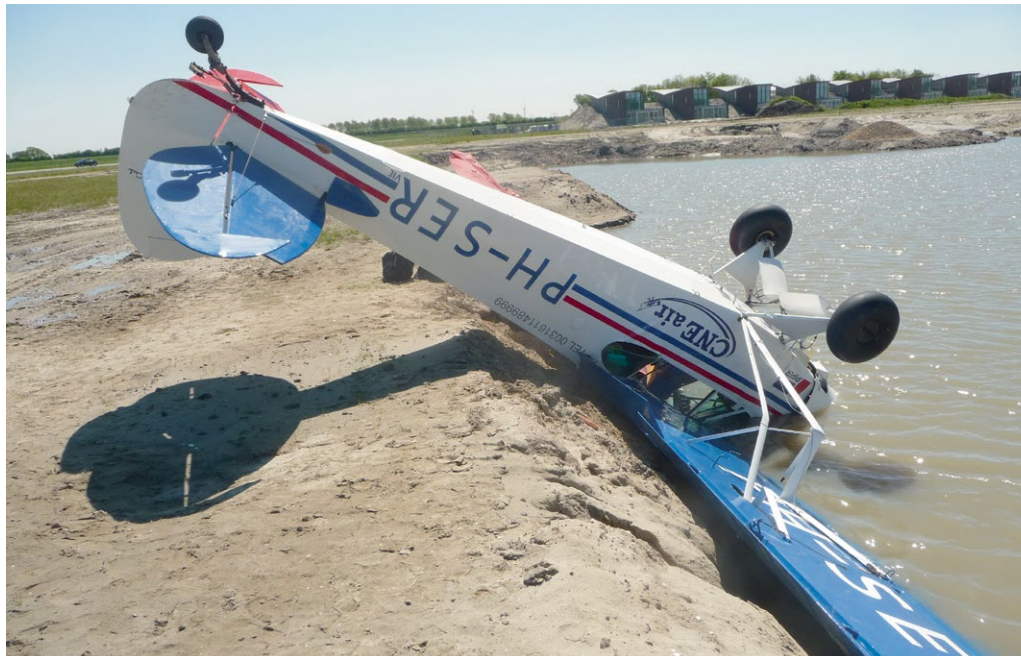
Motorstoring tijdens doorstart, Piper PA-18-150 Super Cub, PH-SER, nabij vliegveld Midden Zeeland, 27 mei 2013

Tijdens het uitklimmen en na de zesde doorstart op baan 27 begon de motor van het vliegtuig op circa 75 voet hoogte (circa 23 meter) plotseling te haperen waarbij ook het vermogen verminderde. Hierdoor werd de bemanning genoodzaakt een noodlanding te maken. De gezagvoerder nam de besturing over en probeerde het motorvermogen te behouden, hetgeen niet lukte. Met een stationair draaiende motor zette de gezagvoerder

der vervolgens een linkerbocht in omdat hij inschatte dat het toestel niet over een bomerij heen kon vliegen. De linkerbocht werd tevens ingezet om onder andere stacaravans van de camping en zand- en puinhopen in het verlengde van baan 27 te ontwijken en een geschikte plaats te vinden voor een landing. In verband met de aanwezigheid van bungalows en rioolbuizen werd de reeds ingezette linkerbocht door de gezagvoerder verder doorgezet waarbij het vliegtuig steeds meer hoogte verloor. Het vliegtuig kwam op ongeveer 350 meter ten westen van het vliegveld in een afgegraven stuk grond terecht waarin water stond. Het vliegtuig sloeg daarbij over de kop en werd totaal vernield. De bestuurder raakte licht gewond.

De gezagvoerder bevond zich na het overnemen van de besturing van het vliegtuig in een moeilijke situatie waarin hij snel moest handelen. Door het uitvoeren van een bocht (naar links) heeft de gezagvoerder niet gehandeld volgens de basisprincipes bij een motorstoring van een eenmotorig vliegtuig na de doorstart. Hiermee heeft de gezagvoerder grote risico's genomen. Doordat het vliegtuig het water raakte, werd de snelheid van het vliegtuig gereduceerd waardoor het niet dragen van de schouderriemen door de bestuurder niet tot ernstig letsel heeft geleid. Uit het onderzoek is niet eenduidig vast komen te staan waardoor de motor van het vliegtuig haperde na de doorstart. Opmerkelijk was dat de autobrandstof uit de rechterbrandstoftank niet voldeed aan de norm voor autobrandstof, waardoor mogelijk slechte ontbranding plaatsvond in de motor.

De PH-SER na het ongeval.

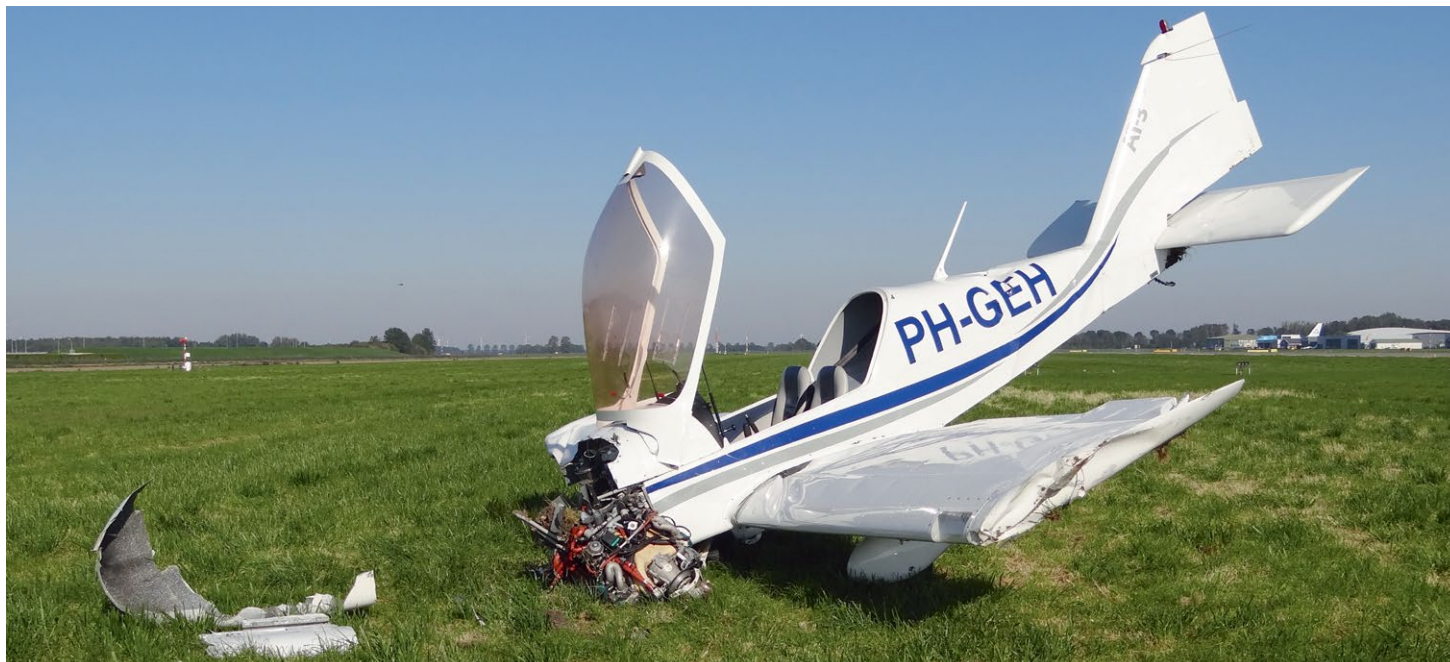
Verongelukt tijdens landing, Aero AT-3, PH-GEH, Lelystad Airport, 11 oktober 2015

merkte dat de rechtvleugel van het vliegtuig door een windvlaag plotseling werd opgetild en het vliegtuig met een helling van ongeveer 30 graden naar links wegtrok. De piloot besloot meteen een doorstart te maken en selecteerde vol vermogen. Hij probeerde het vliegtuig weer horizontaal te krijgen maar dit lukte niet; het vliegtuig rolde naar links door. Het vliegtuig raakte vervolgens met de linkervleugel de grond en sloeg over de kop. Nadat het vliegtuig uiteindelijk links van de landingsbaan in het gras tot stilstand was gekomen, kon de gezagvoerder ongedeerd uit het vliegtuig stappen. Het vliegtuig werd totaal vernield.

Uit filmbeelden, waarop het ongeval van de PH-GEH zichtbaar is, blijkt dat het vliegtuig een normale nadering maakte. Tijdens het afvangen, waarbij de snelheid van het vliegtuig afnam en de neus van het vliegtuig sterk omhoog bewoog, kwam de rechtvleugel omhoog en werd het vliegtuig naar links weggezet. Het was zichtbaar dat de voorwaartse snelheid van het vliegtuig vervolgens toenam maar dat het toestel ook verder doorrolde tot een helling van ongeveer 80 graden over links waarna het hoogte verloor en de linkervleugel de grond raakte. De PH-GEH sloeg daarna over de neus over de kop en draaide nog een paar keer om zijn topas waarna het toestel uiteindelijk links van de landingsbaan tot stilstand kwam.

Volgens opgave van het KNMI waaide de wind aan de grond ten tijde van het ongeval uit de richting 070 met een snelheid van 13 knopen met uitschieters tot 20 knopen.

De verongelukte PH-GEH. (Foto: Nationale politie)
