Twee man overboord in de Oostzee

Ms. Marietje Andrea, Oostzee, 5 december 2013

Den Haag, januari 2015

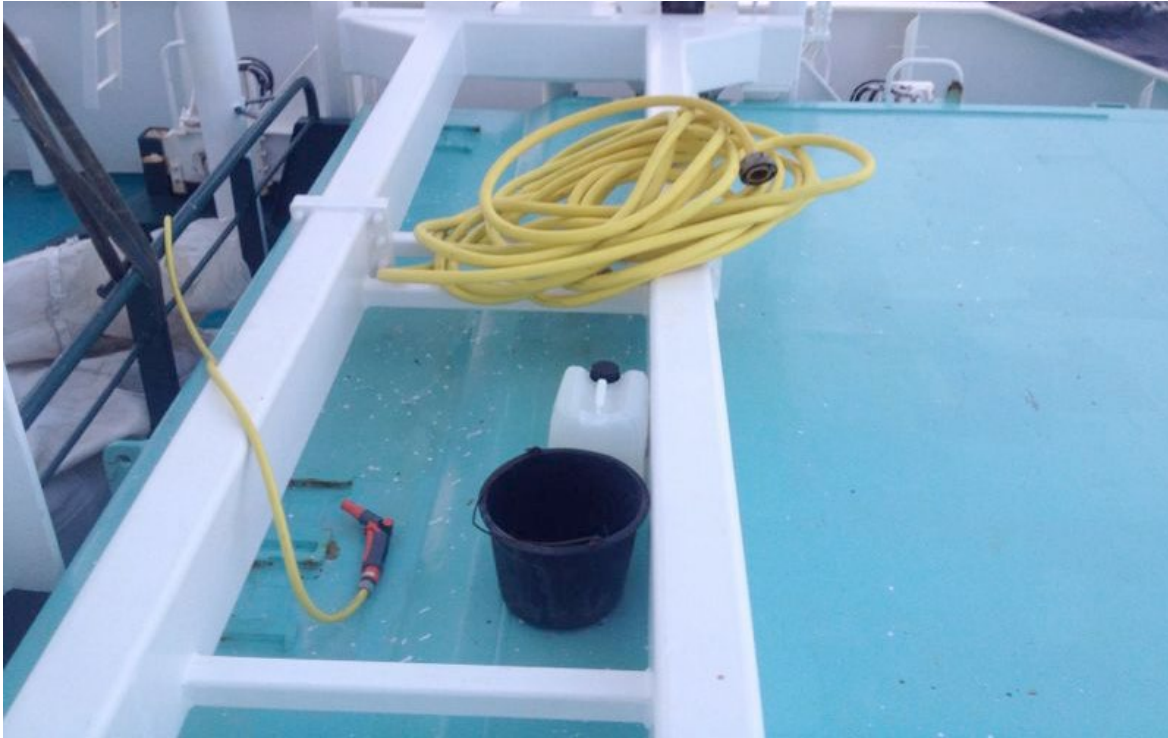
Figuur 2: De situatie aan dek direct na het voorval. (Bron: rederij Danser van Gent)

Kort na 8.00 uur zag de kok de twee matrozen over het dekluk naar voren lopen. Plotseling hoorde de eerste stuurman op de brug een schreeuw van buiten. Nadat hij zich naar buiten spoedde, zag hij beide matrozen in het water liggen. Op dat moment was het 08.26.15 uur.² Het schip bevond zich in positie 55°11.3N, 013°48.1E en voer met een koers van 100° en snelheid van 13 knopen. De stuurman zag beide matrozen achter de brug aan bakboordzijde en evenwijdig aan het schip in het water liggen met een tussenruimte van ongeveer 2 meter. Zij waren op dat moment nog bij bewustzijn. De jongste matroos lag het verste naar achteren.

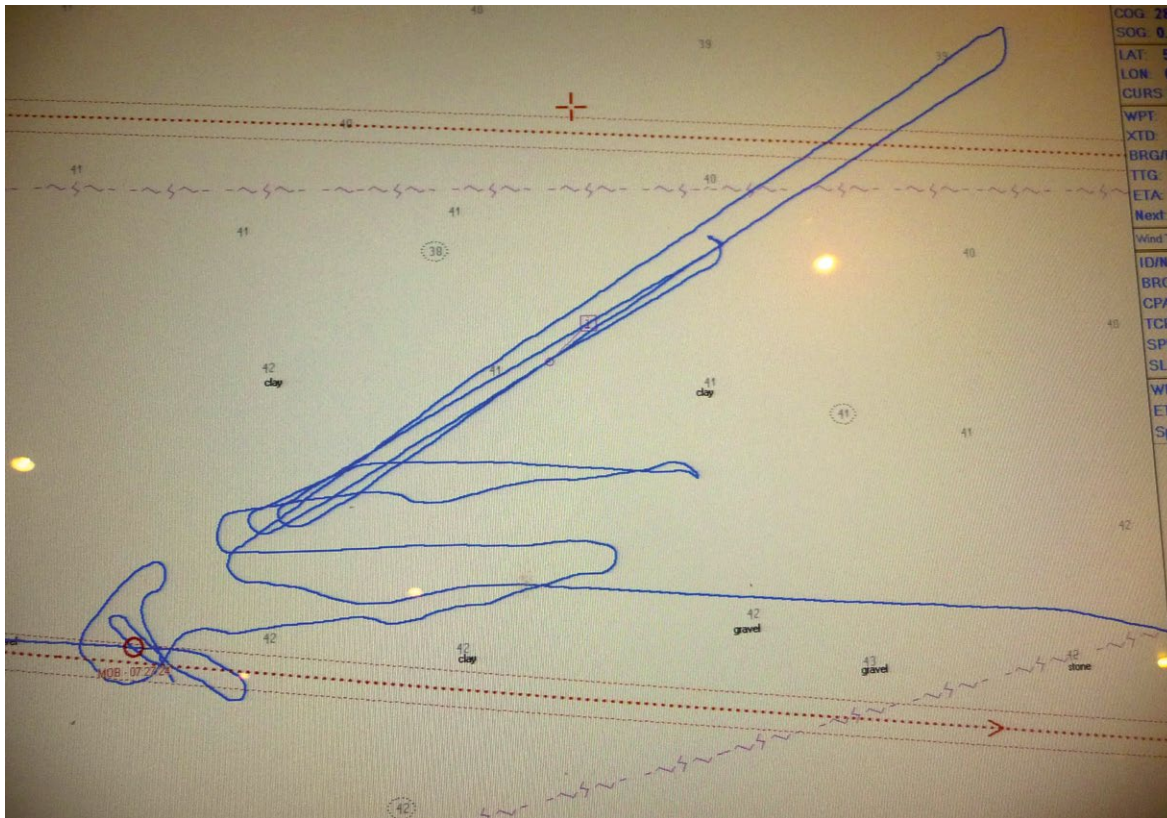
Om 08.37.43 uur (na 11 minuten en 28 seconden) keerde het schip terug in de nabijheid van de MOB-positie. De matrozen werden daar niet aangetroffen. Om de 'smoke marker' te verversen wierpen zij om 08:48.13 uur een tweede 'smoke marker' in het water. Om 09.05 uur arriveerde de reddingshelikopter ter plaatse. Deze begon direct in de nabijheid van de reddingsboei te zoeken. Omstreeks 09.16 uur nam een Zweeds kustwachtvaartuig de coördinatie van de reddingsactie over van de Marietje Andrea.

Figuur 3: De MOB-positie en de zoekslagen van de Marietje Andrea. (Bron: rederij Danser van Gent)

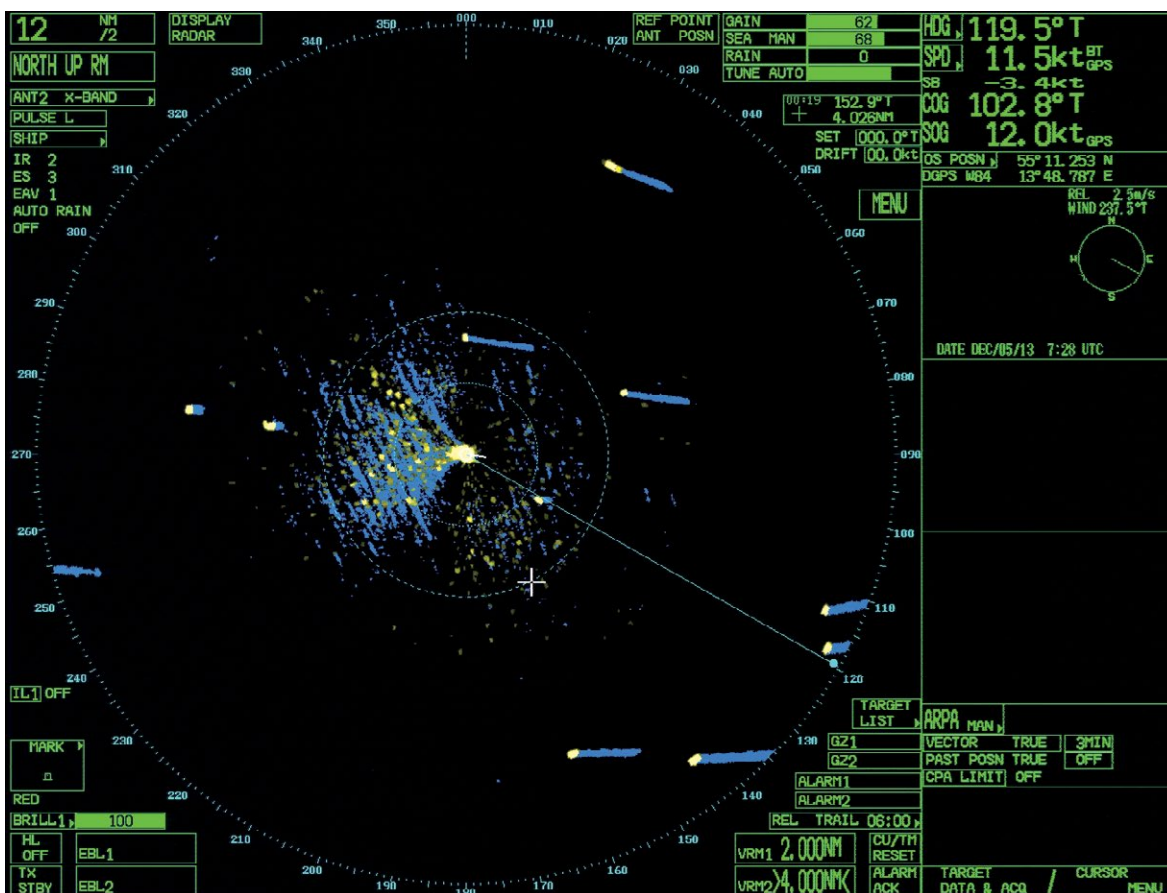
Figuur 4: Radarbeeld van de Marietje Andrea ten tijde van de MOB. Met de echo's (waaronder de Delfborg op circa 5 Mijl) van in de nabijheid varende schepen. (Bron: rederij Danser van Gent)

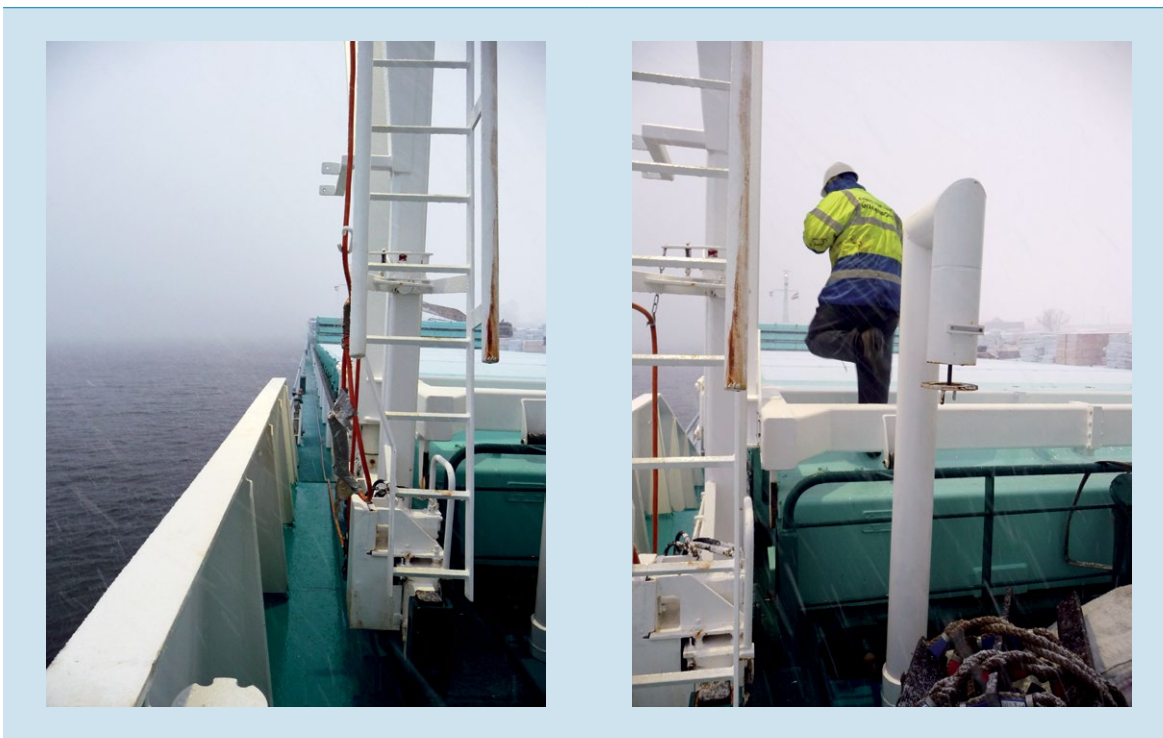
Voor de transfer naar het voorschip hadden de matrozen twee opties. Zo konden zij door het bakboord gangboord naar voren lopen (figuur 5, linkerfoto) of kiezen voor een passage over de dekluiken (figuur 5, rechterfoto). De bemanning heeft verklaard dat beide opties geregeld door de bemanning gebruikt werden. Aangezien de schoonmaakspullen (waterslang, emmer e.d.) gevonden zijn op de 'spreader' van de luikenwagen en het routinematige karakter van een passage over de dekluiken acht de Raad het aannemelijk dat de matrozen gebruik hebben gemaakt van deze laatste optie. Temeer omdat het gangboord een smalste breedte heeft van 70 centimeter (bij de loodsladder) wat een passage voor de matrozen met de stugge en zware waterslang moeilijk zou hebben gemaakt.

*Figuur 5: De twee opties voor een passage naar het voorschip. Via het gangboord (L) of over de dekluiken (R).
(Bron: Onderzoeksraad voor Veiligheid)*

effectieve valbescherming bij een passage in het gangboord. De zeereeling biedt echter geen valbescherming voor een passage over de dekluiken. De dekluiken bevinden zich namelijk ongeveer op gelijke hoogte waarbij het gangboord smal is. Om toch een veilige passage over de dekluiken te maken was het aan boord van de Marietje Andrea gebruikelijk om, bij slecht weer, een geleidelijn te spannen over de dekluiken. Op de ochtend van het voorval was de geleidelijn echter niet gespannen. Er was geen indicatie dat de weersomstandigheden een passage over de dekluiken zonder geleidelijn op voorhand gevaarlijk of onverantwoord zou maken door een slingerend schip of door extra gladheid. Dat heeft er mogelijk toe bijgedragen dat aanvullende valbescherming voor de matrozen op de bewuste ochtend ontbrak.

1. Herzie de inventarisatie van risico's die verbonden zijn aan het werken op hoogte en neem maatregelen om deze risico's zoveel mogelijk te beperken. Besteed hierin in het bijzonder aandacht aan de situatie 'man overboord'. Implementeer deze procedures in het veiligheidsmanagementsysteem.
2. Draag er zorg voor dat scheepsbemanningen geoefend zijn om een man overboord onder verschillende omstandigheden te redden met in achtneming van de daarvoor gestelde wettelijke termijnen.

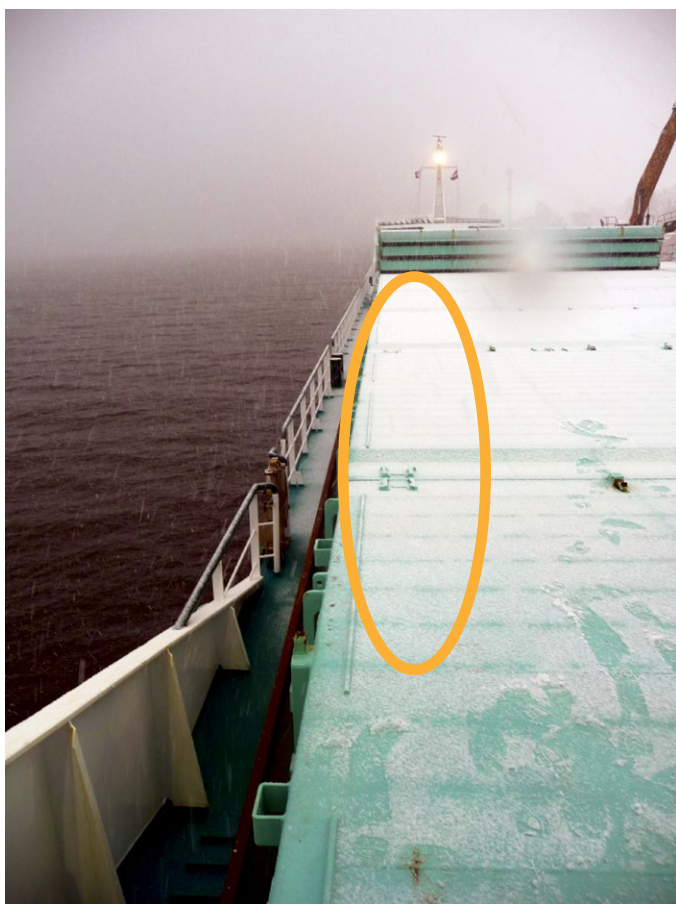
Figuur 6: Vermoedelijke laatste positie van de matrozen op het dekluijk voordat zij overboord vielen. (Bron: Onderzoeksraad voor Veiligheid)

Na de val overboord zag de eerste stuurman de matrozen zeer dicht bij elkaar liggen (+/- 2 meter). Het is zeer waarschijnlijk, dat zij gelijktijdig te water zijn geraakt. De snelheid van het schip van ongeveer 6 m/s ten tijde van de MOB maakt het zeer onwaarschijnlijk dat de oudere matroos zijn jongere neef achterna is gesprongen.

- Na onderzoek acht de Raad het aannemelijk dat de bemanningsleden zich op een valonveilige positie bevonden. Mede doordat er geen voorzieningen waren aangebracht die overboord vallen onmogelijk maakten, konden zij overboord vallen.

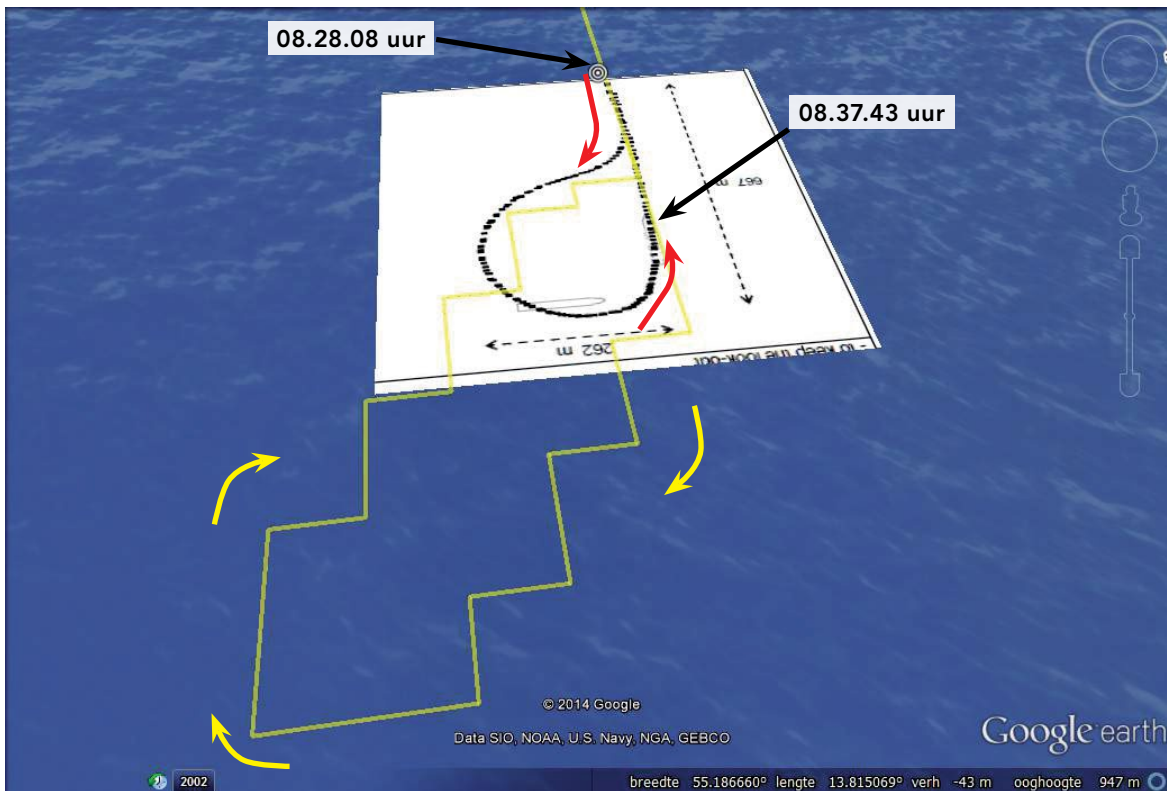
Doordat de draai niet meteen met grote roerhoek werd ingezet, is de draai die het schip uiteindelijk maakte noch als een Williamson turn, noch als een Anderson turn te karakteriseren (zie figuur 8). De gevaren afstand was lang en het schip keerde niet op tegenkoers terug bij de MOB-positie. Zo duurde het 11 minuten en 28 seconden voordat het schip bij de positie van de drenkeling terug was. Het manoeuvreerboek van de Marietje Andrea, waarin de Williamson turn is opgenomen geeft aan dat het schip in potentie na 5 minuten en 16 seconden kan terugkomen bij de MOB-positie (vastgesteld tijdens proefvaart onder ballastcondities en goede weersomstandigheden). De uitgevoerde manoeuvre duurde daarmee dus langer dan noodzakelijk.

Figuur 8: Uitgevoerde MOB-manoeuvre (gele lijn met gele pijlen) in relatie tot de Williamson turn uit het manoeuvreerboek (zwarte lijn met zwarte pijlen). Gele lijn is een analyse van positiegegevens van de VDR. (Bron: Google earth)

De temperatuur van het zeewater op 5 december was op de plaats van het voorval ongeveer 7° C. Door de wijze waarop de MOB-manoeuvre is uitgevoerd is zowel de kans dat het schip de drenkelingen kon terugvinden, als ook hun overlevingskansen in het koude water verkleind.
