# Explosie ethanolmengsel vacuümbandfilter

bij CP Kelco te Nijmegen, 11 juli 2009

*Den Haag, juni 2014*

OVV nummer voorval:	M2009IN0711-01
Datum rapport:	14 mei 2014
Datum voorval:	11 juli 2009
Plaats voorval:	CP Kelco, Winselingseweg, Nijmegen
Typering plaats voorval:	Chemische industrie, productie carboxymethylcellulose (CMC)
Hoeveelheid vrijgekomen stof:	Niet van toepassing <sup>1</sup>
Drempelwaarde stof voor kennisgeving ongeval conform Seveso II richtlijn <sup>2</sup> :	Niet van toepassing, kennisgeving aan de Europese Commissie naar aanleiding van een dodelijk slachtoffer bij het ongeval.
Directe gevaren voorval:	Explosie, brand en het vrijkomen van gevaarlijke stoffen.
Gevolgen voorval:	Eén dodelijk slachtoffer, een deel van de fabriek stond op instorten. De rookwolk was in de wijde omgeving zichtbaar en leidde tot ontruiming van terrassen aan de Waalkade. Daarnaast werd mensen geadviseerd naar binnen te gaan en ramen en deuren te sluiten.

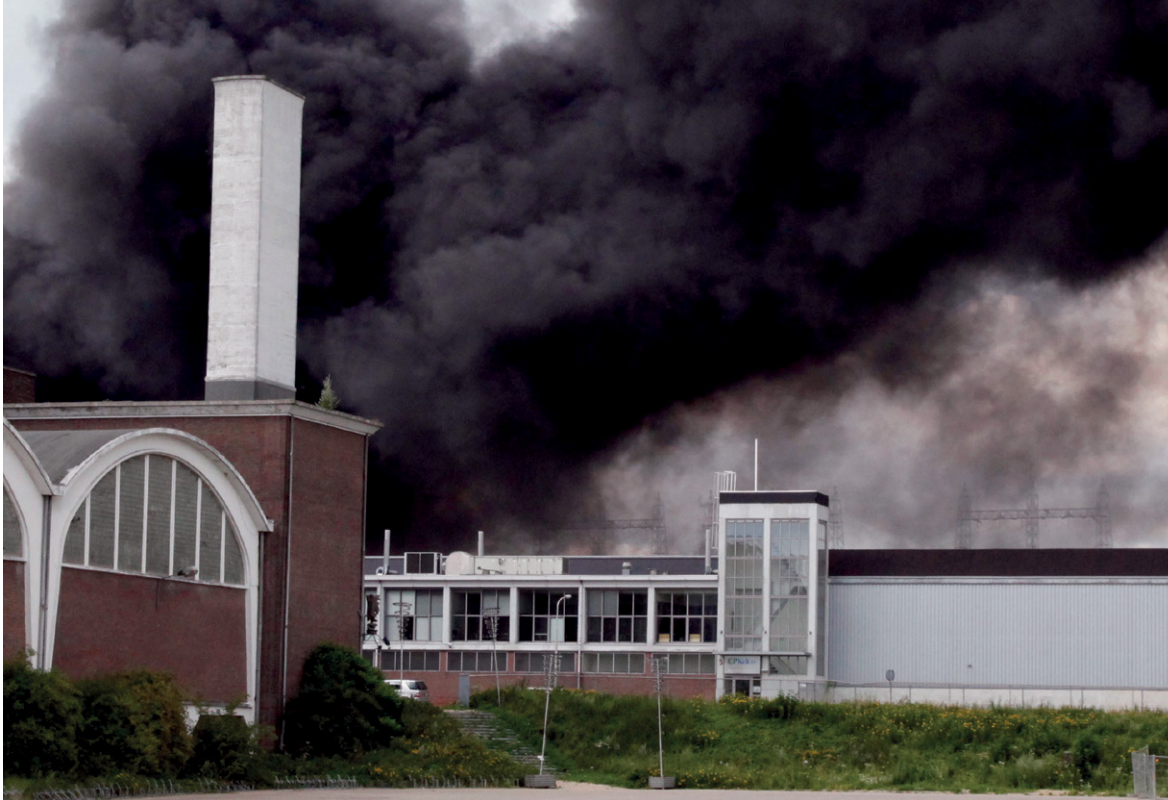
*Figuur 1: Brand bij CP Kelco: rookwolk over Nijmegen. (Bron: Gerard Verschooten)*

Na de explosie ontstond een grote brand, waarbij dichte zwarte rook over de Waal en de Nijmeegse binnenstad trok. Er werd rekening gehouden met de bedreiging van de veiligheid van de bevolking omdat de soort en de hoeveelheid vrijgekomen stoffen onbekend was. Aan de Waalkade werden terrassen ontruimd en mensen werd aangeraden naar binnen te gaan en ramen en deuren te sluiten. Na het voorval stond de fabriek rondom de plaats waar de explosie had plaatsgevonden op instorten.

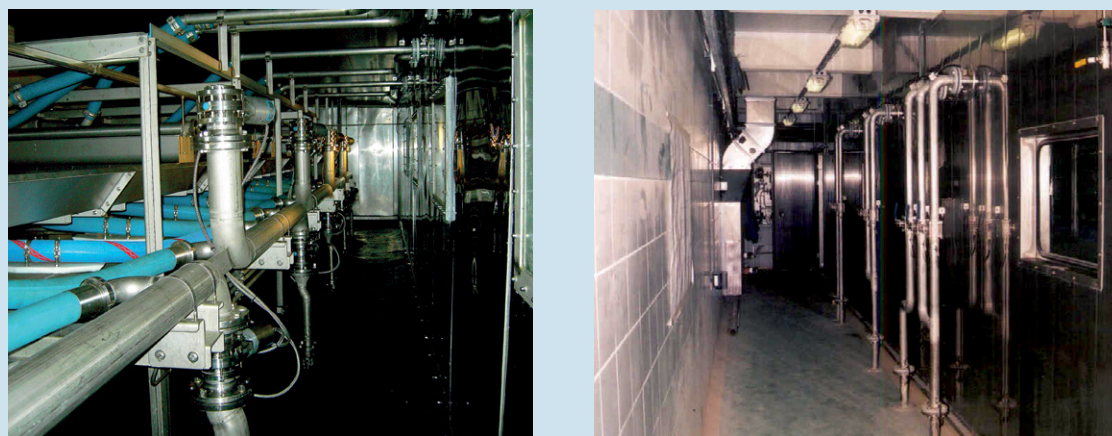
In het navolgende figuur 4 zijn twee foto's opgenomen van het vacuümbandfilter zoals deze voor de explosie was. Het is een foto vanuit de binnenzijde van de omkasting en een foto genomen vanaf de buitenkant.

Figuur 4: Foto links: vacuümbandfilter in omkasting, foto rechts: buitenzijde omkasting. (Bron: Politie).
