ONDERZOEKSRaad  
VOOR VEILIGHEID

# Voorkomen van (bijna-)botsingen in de lucht

*Den Haag, november 2013*

Dit rapport beschrijft twee voorvallen waarbij het 'see-and-avoid' principe<sup>1</sup> niet heeft gewerkt. Het eerste voorval betreft een bijna-botsing tussen twee vliegtuigen nabij Vinkeveen op 29 juni 2012. Het tweede voorval betreft een botsing tussen twee vliegtuigen boven het strand van Wassenaar op 8 september 2012.

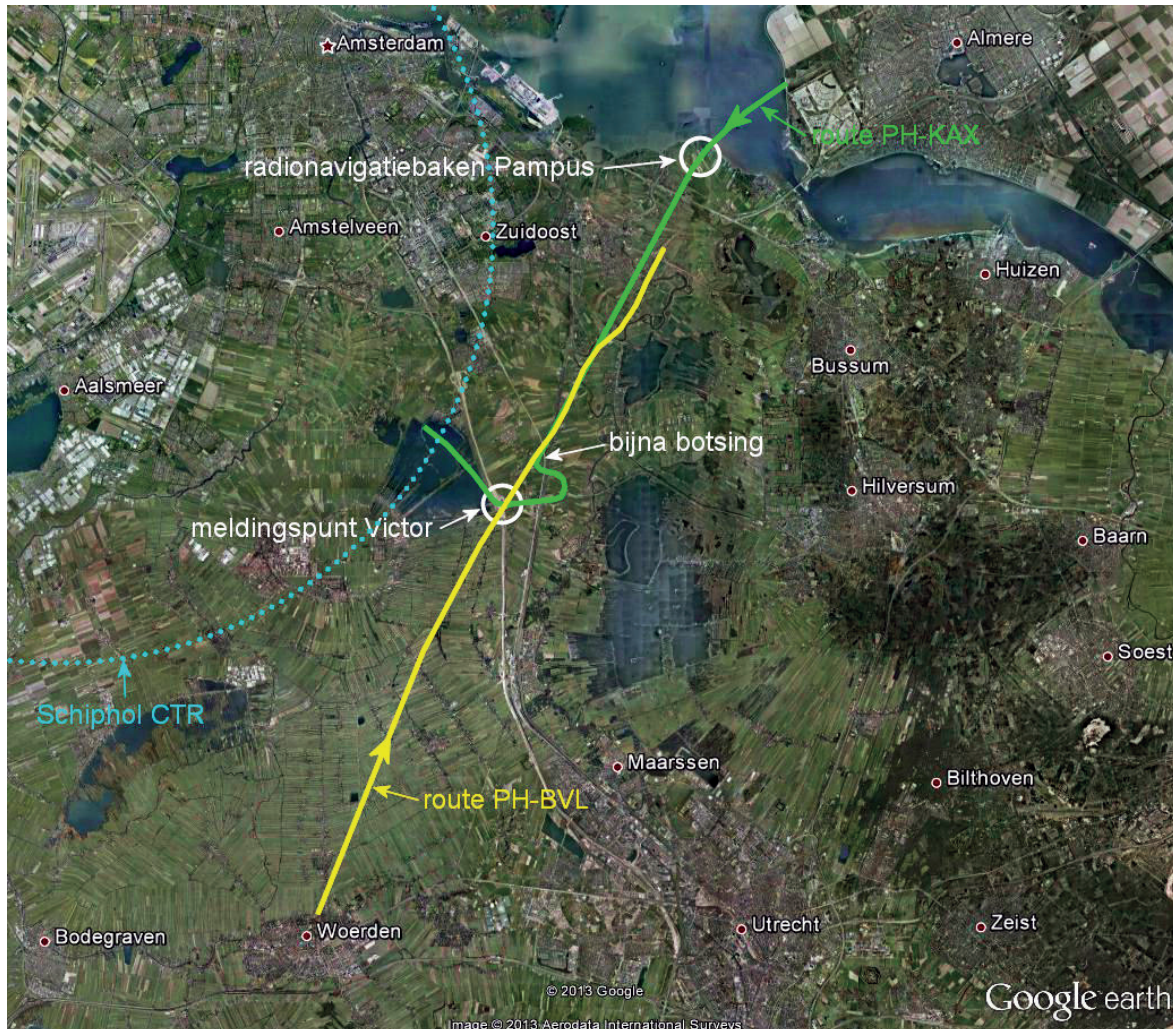
Terwijl de PH-KAX meldingspunt Victor naderde, vloog de PH-BVL in tegengestelde richting, op gelijke hoogte, dezelfde route. De instructeur aan boord van de PH-KAX had de PH-BVL gezien en ging ervan uit dat de bestuurder naast hem de PH-BVL ook had gezien. Hij had dat niet geverifieerd. Volgens de instructeur was de PH-BVL door het tegenlicht van de zon moeilijk zichtbaar. Toen beide toestellen elkaar dicht genaderd waren, zag ook de bestuurder van de PH-KAX de PH-BVL. Om een botsing te voorkomen maakte de bestuurder van de PH-KAX een scherpe linkerbocht. Na het voorval werd de vlucht voortgezet naar Schiphol waar een probleemloze landing werd gemaakt. De bestuurder van de PH-BVL bleek bij navraag de PH-KAX niet te hebben gezien.

Figuur 1: Gevlogen routes PH-KAX en PH-BVL. (Bron: Google earth)

Bij de reconstructie van de vluchten is gebruik gemaakt van radardata verkregen van EUROCONTROL. De bestuurder van de PH-BVL heeft verklaard dat zowel hij als zijn passagier de PH-KAX niet hebben gezien. De bestuurder en de passagier waren zich bewust van de nabijheid van meldingspunt Victor met de kans op aanwezig vliegverkeer. De bestuurder van de PH-KAX zag de PH-BVL pas op het laatste moment iets rechts voor hem. Omdat de PH-BVL zich rechts van hem bevond heeft hij een uitwijk naar links geïnitieerd, in plaats van de conform artikel 19 van het Luchtverkeersreglement<sup>4</sup> voorgeschreven uitwijk naar rechts bij tegemoetkomend vliegverkeer. De instructeur van de PH-KAX verklaarde de PH-BVL op tijd te hebben gezien. Hij had dit echter niet gemeld aan de bestuurder omdat hij ervan overtuigd was dat de bestuurder het vliegtuig ook had gezien. Achteraf concludeerde de instructeur terecht dat hij direct aan de bestuurder had moeten melden dat hij het andere vliegtuig had gezien. Dan was een scherpe uitwijkmanoeuvre waarschijnlijk niet nodig geweest en waren beide vliegtuigen niet zo dicht bij elkaar gekomen. De zon stond ten tijde van het voorval rechts van de PH-KAX. Mogelijk dat door de stand van de zon de bestuurder de PH-BVL pas op het laatste moment zag.

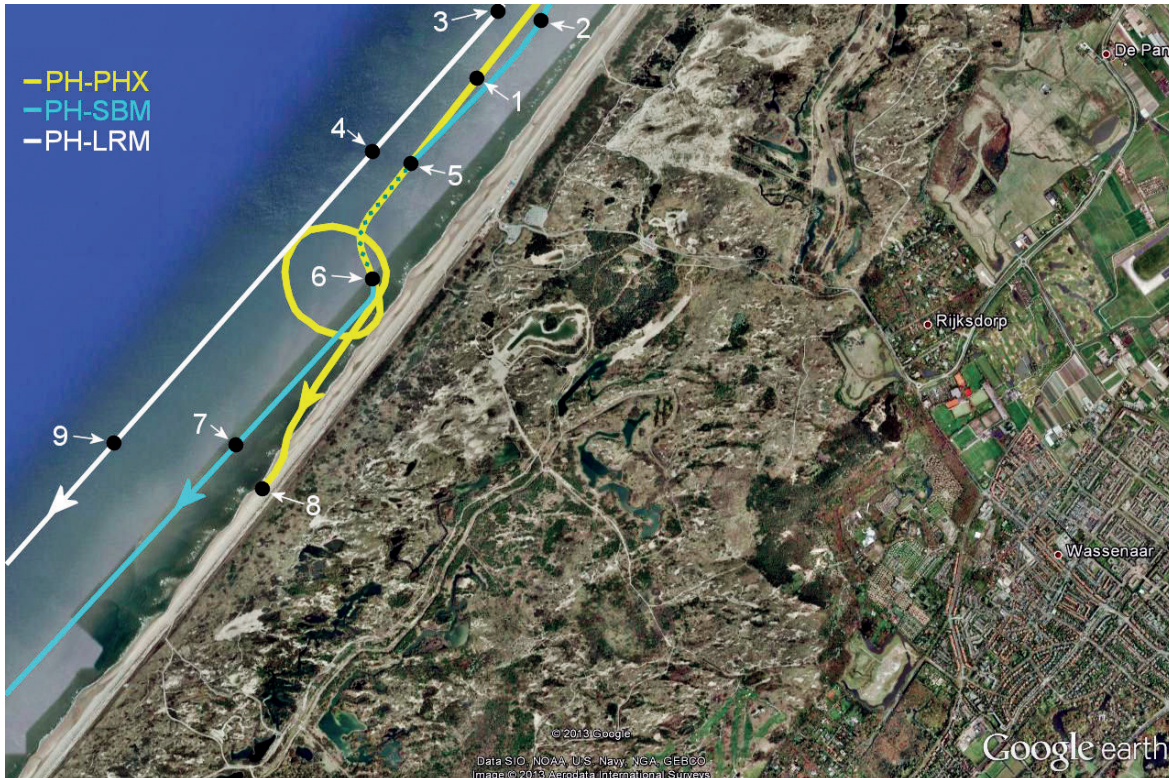
Figuur 2: Vliegroutes van de betrokken vliegtuigen. (Bron: Google earth)

De PH-PHX vloog met een reclamesleepnet op een zuidelijke koers langs de kust richting Den Haag 1. Een aantal kilometers daarachter volgden twee vliegtuigen, de PH-SBM 2 en de PH-LRM 3, de laatste eveneens met een reclamesleepnet. De PH-SBM volgde op dat moment de PH-LRM, zonder dat de piloot van de PH-LRM daarvan op de hoogte was. De beide reclamesleepvluchten stonden in contact met Amsterdam Information. De piloot van de PH-SBM had zich circa 6 minuten voor de botsing aangemeld bij Amsterdam Information, met de melding dat langs de kust zou worden gevlogen richting Den Haag om een reclamesleepvlucht te volgen. Amsterdam Information reageerde met het doorgeven van de regionale hoogtemeterinstelling (QNH) en een waarschuwing voor zweefvliegtuigen in de nabijheid van Valkenburg. Circa 3 minuten voor de botsing meldde de PH-SBM zich af en schakelde over naar de frequentie van Rotterdam Tower. Vanuit de PH-SBM werden door een filmploeg foto- en video-opnamen gemaakt van de PH-LRM met sleep. De bestuurders van deze twee vliegtuigen onderhielden geen onderling radiocontact. Ter hoogte van Katwijk aan Zee zag de bestuurder van de PH-LRM ongeveer 2 kilometer vóór hem de PH-PHX vliegen welke door hem langzaam werd ingehaald. Toen de PH-LRM de PH-PHX inhaalde was de vlieghoogte van de PH-PHX ongeveer 500 voet en de positie ongeveer 400 meter uit de kustlijn. De PH-LRM vloog ongeveer 200 voet hoger en haalde de PH-PHX op een onderlinge afstand van ongeveer

200 meter rechts in 4. De bestuurder van de PH-LRM had de PH-SBM al enige tijd niet gezien en ging ervan uit dat deze elders opnamen maakte. Toen de PH-LRM vrijwel naast de PH-PHX kwam, zag de bestuurder van de PH-LRM opeens de PH-SBM linksachter hem vliegen, iets boven de zojuist ingehaalde PH-PHX. Door de afstand kon hij de exacte positie van beide vliegtuigen ten opzichte van elkaar niet vaststellen maar wel zag hij dat ze niet ver van elkaar verwijderd waren. De bestuurder van de PH-LRM probeerde vergeefs met een handbeweging aan de bestuurder van de PH-SBM duidelijk te maken dat er een vliegtuig in zijn directe nabijheid was.

Op de video-opnamen die vanuit de PH-SBM zijn gemaakt, is te zien dat de PH-SBM schuin van linksachter naar rechtsvoor over de PH-PHX heen vliegt 5. Volgens de radarbeelden is de vlieghoogte van de PH-SBM op dat moment ongeveer 550 voet. Op het moment dat de PH-SBM zich boven de PH-PHX bevond, kwamen het rechterwiel van de PH-SBM en de bovenkant van de linker-vleugel van de PH-PHX met elkaar in botsing (bijlage 1 bevat een beschrijving van de sporen en een analyse van de botsing). Uit de video-opnamen kon niet met zekerheid worden vastgesteld of de botsing werd veroorzaakt door een klimmende beweging van de PH-PHX of een dalende beweging van de PH-SBM. Beide vliegtuigen zaten enige tijd aan elkaar vast en begonnen naar linksonder weg te draaien richting de kustlijn. De bestuurder van de PH-PHX wierp de sleep af en probeerde controle te krijgen over het vliegtuig.

Na ongeveer 10 seconden en ongeveer 300 voet lager kwamen de toestellen los van elkaar 6. De bestuurder van de PH-LRM deed een 'MAYDAY' oproep op de frequentie van Amsterdam Information. De bestuurder van de PH-PHX hoorde dit via de boordradio. De bestuurder van de PH-PHX vloog een rechterhand patroon en deed eveneens een 'MAYDAY' oproep naar Amsterdam Information met de mededeling dat hij een landing ging maken op het strand nabij Scheveningen. Na een geslaagde landing op het strand in zuidelijke richting 8, verzocht de bestuurder via de radio aan de bestuurder van de PH-LRM of hij aan Amsterdam Information door wilde geven dat een veilige landing was gemaakt en dat alles oké was.

De PH-SBM draaide al klimmend naar het zuidwesten 7 en de bestuurder deed een 'MAYDAY' oproep op de frequentie van Rotterdam Tower. De PH-SBM vloog terug naar Rotterdam The Hague Airport vanwaar het ook was vertrokken. Het vliegtuig vloog eerst langs de verkeerstoren voor een visuele inspectie van het landingsgestel en maakte vervolgens een probleemloze landing. De bestuurder van de PH-LRM maakte zijn reclamevlucht af 9 en landde ook zonder problemen op Rotterdam The Hague Airport.

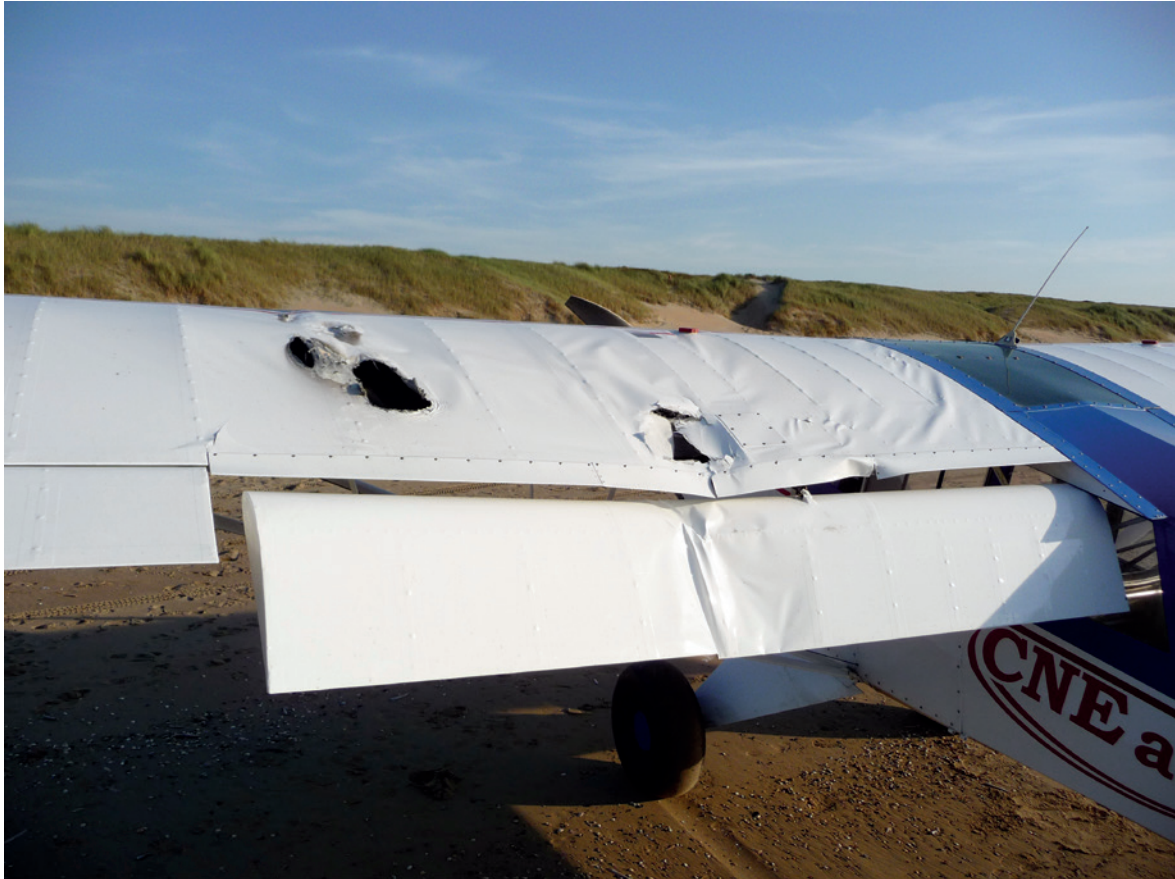
Registratie luchtvaartuig: PH-PHX  
Type luchtvaartuig: Christen A-1  
Soort luchtvaartuig: Eenmotorig propellervliegtuig  
Soort vlucht: Reclamesleepvlucht  
Fase van de vlucht: En route  
Schade aan luchtvaartuig: Linkervleugel en -flap zwaar beschadigd  
Rechternvleugel licht beschadigd  
Aantal bemanningsleden: Een  
Aantal passagiers: Geen  
Persoonlijk letsel: Geen  
Overige schade: Geen

Figuur 3: Linkervleugel PH-PHX. (Bron: Rotterdam The Hague Airport)

Sporen van de rechtervleugeltip van de PH-SBM zijn aangetroffen op de bovenkant van de rechtervleugel van de PH-PHX. Het rechterwiel van de PH-SBM heeft een deuk gemaakt in de linkervleugel en -flap van de PH-PHX. De uitlaat van de PH-SBM heeft een gat gebrand in de kunststof bekleding van de bovenkant van de vleugel van de PH-PHX (aan de uitlaat van de PH-SBM zat gesmolten bekledingsmateriaal).

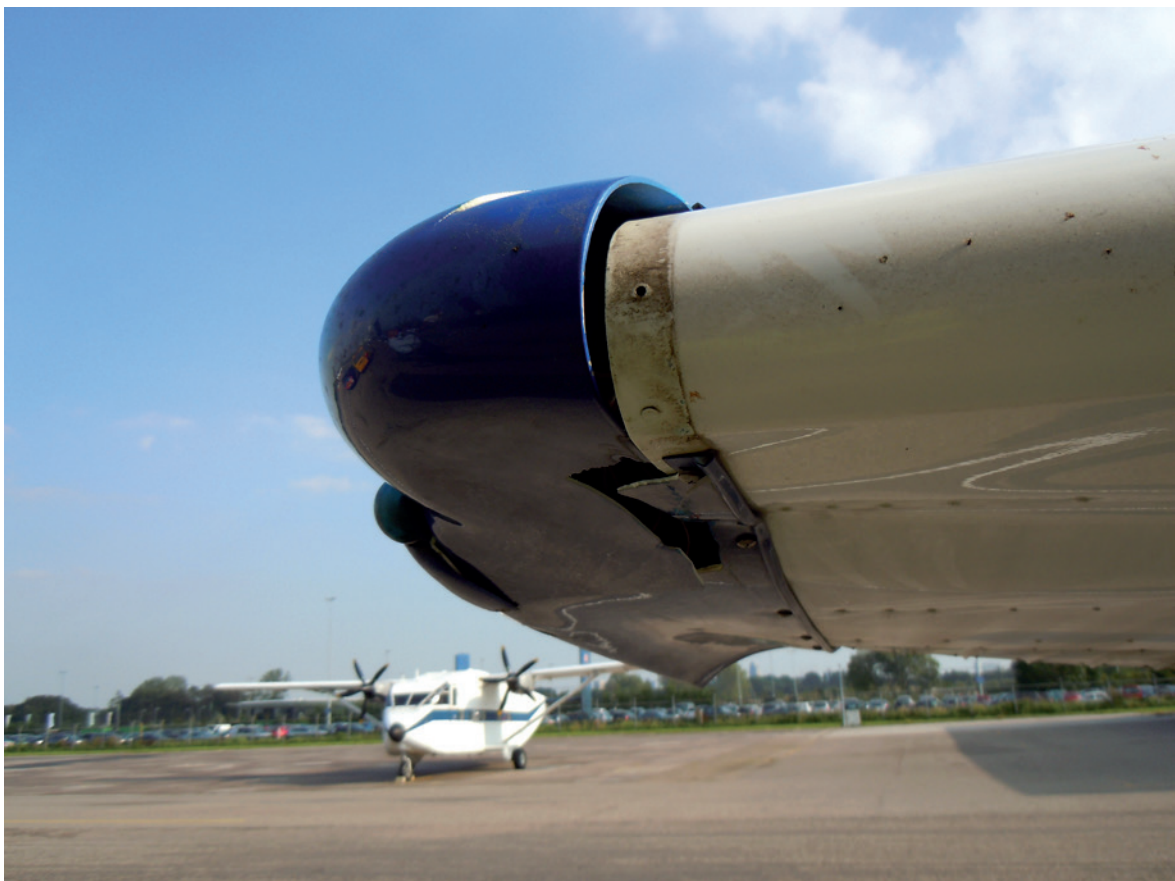
Registratiekenmerk: PH-SBM  
Type luchtvaartuig: Reims F172N  
Soort luchtvaartuig: Eenmotorig propellervliegtuig  
Soort vlucht: Fotovlucht  
Fase van de vlucht: En route  
Schade aan luchtvaartuig: Rechternvleugeltip beschadigd  
Beugel van uitlaatdemper ontzet  
Aantal bemanningsleden: Een  
Aantal passagiers: Drie  
Persoonlijk letsel: Geen  
Overige schade: Geen

Figuur 4: Rechtereugeltip PH-SBM. (Bron: Rotterdam The Hague Airport)

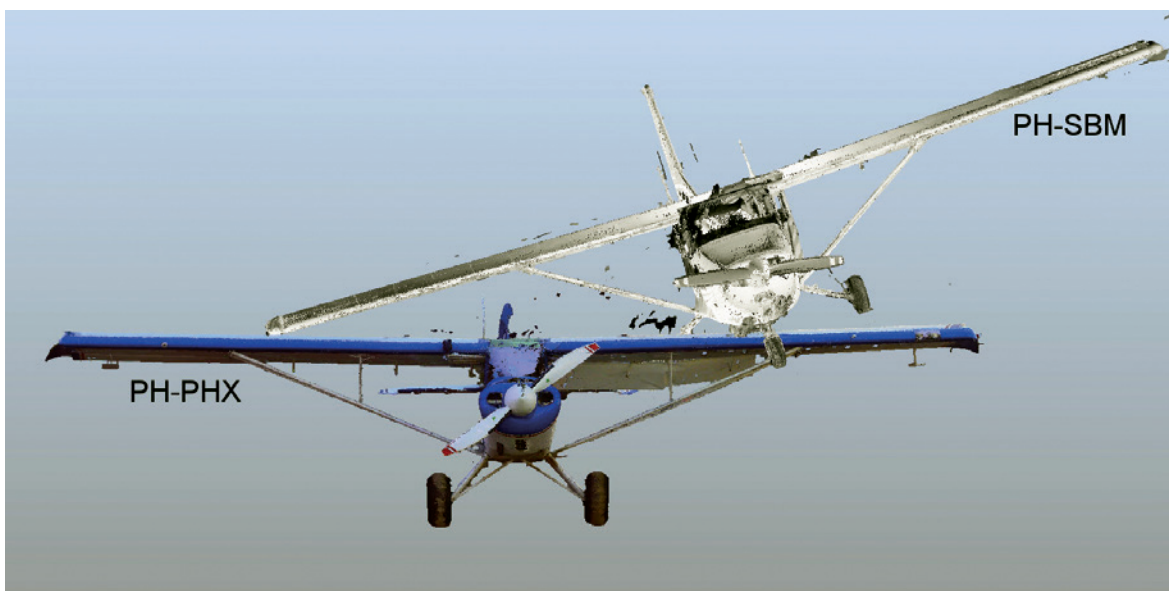
De Nationale Politie heeft met behulp van 3-D opnametechnieken een reconstructie van de botsing gemaakt, zie onderstaande figuren.

Figuur 5: Reconstructie botsing vooraanzicht. (Bron: Nationale Politie)

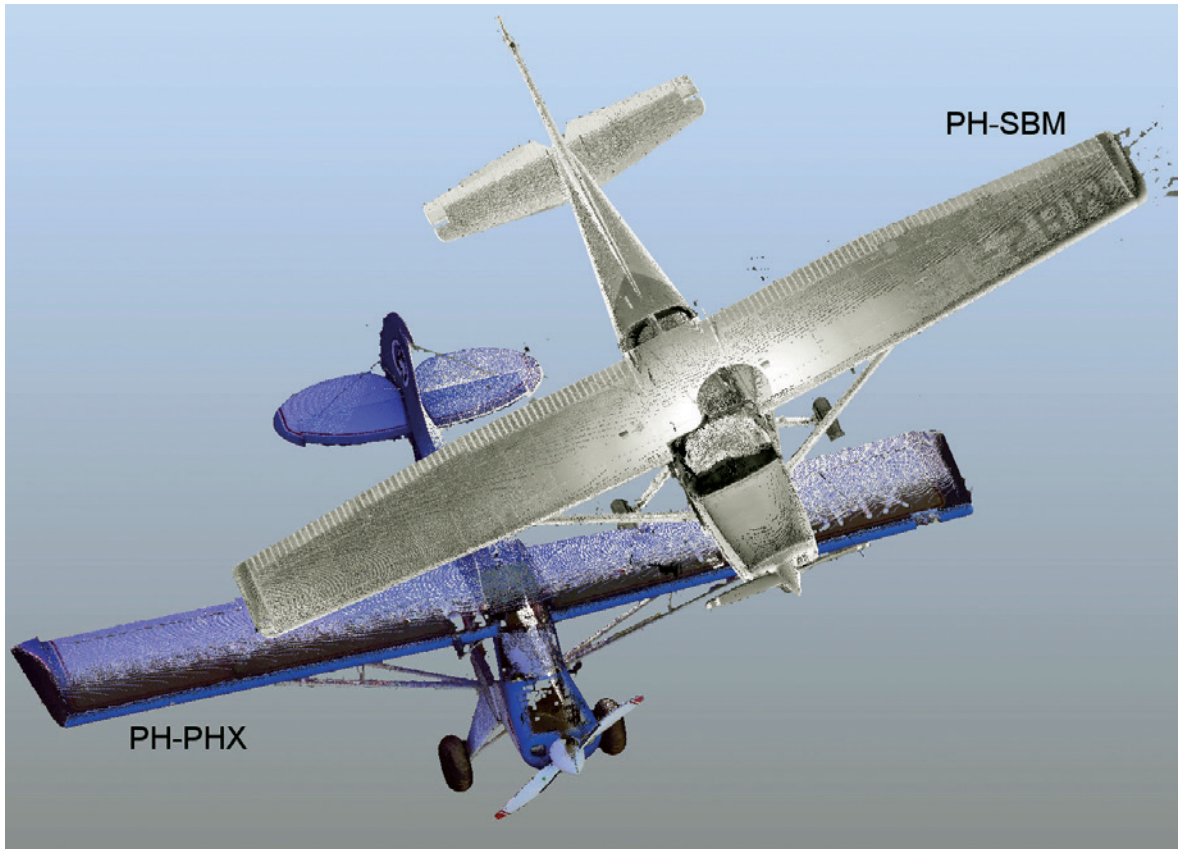
Figuur 6: Reconstructie botsing bovenaanzicht. (Bron: Nationale Politie)

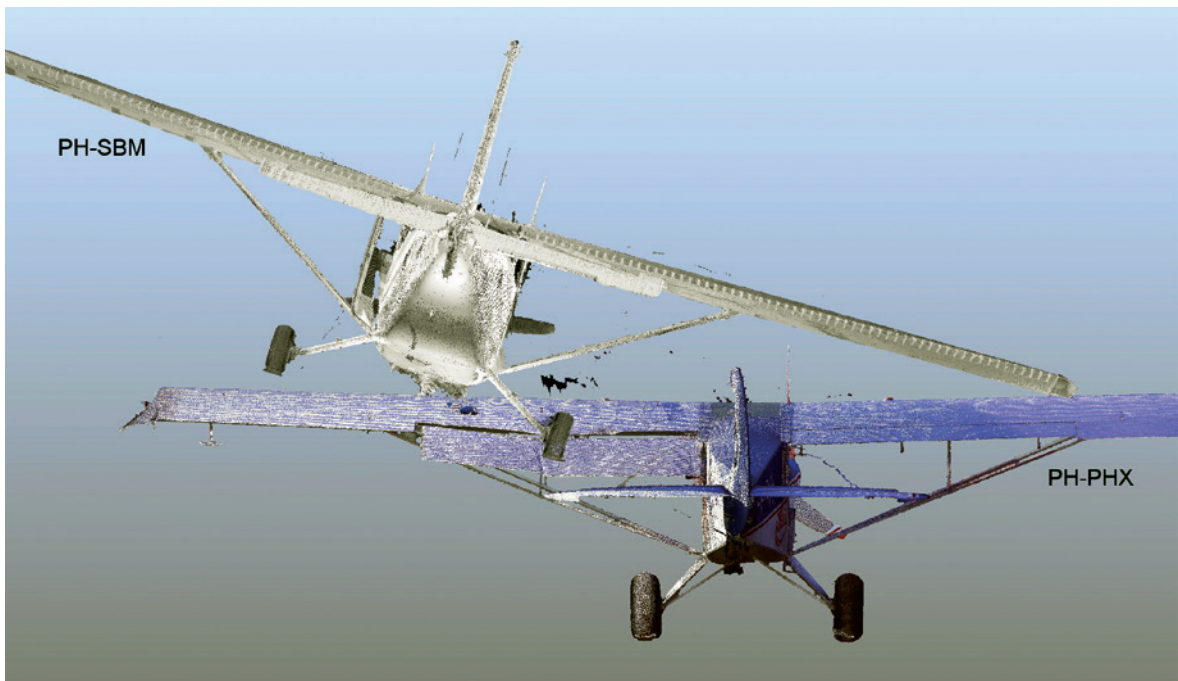
Figuur 7: Reconstructie botsing achteraanzicht. (Bron: Nationale Politie)
