ONDERZOEKSRaad VOOR VEILIGHEID

Kwartaalrapportage Luchtvaart

oktober-december 2016

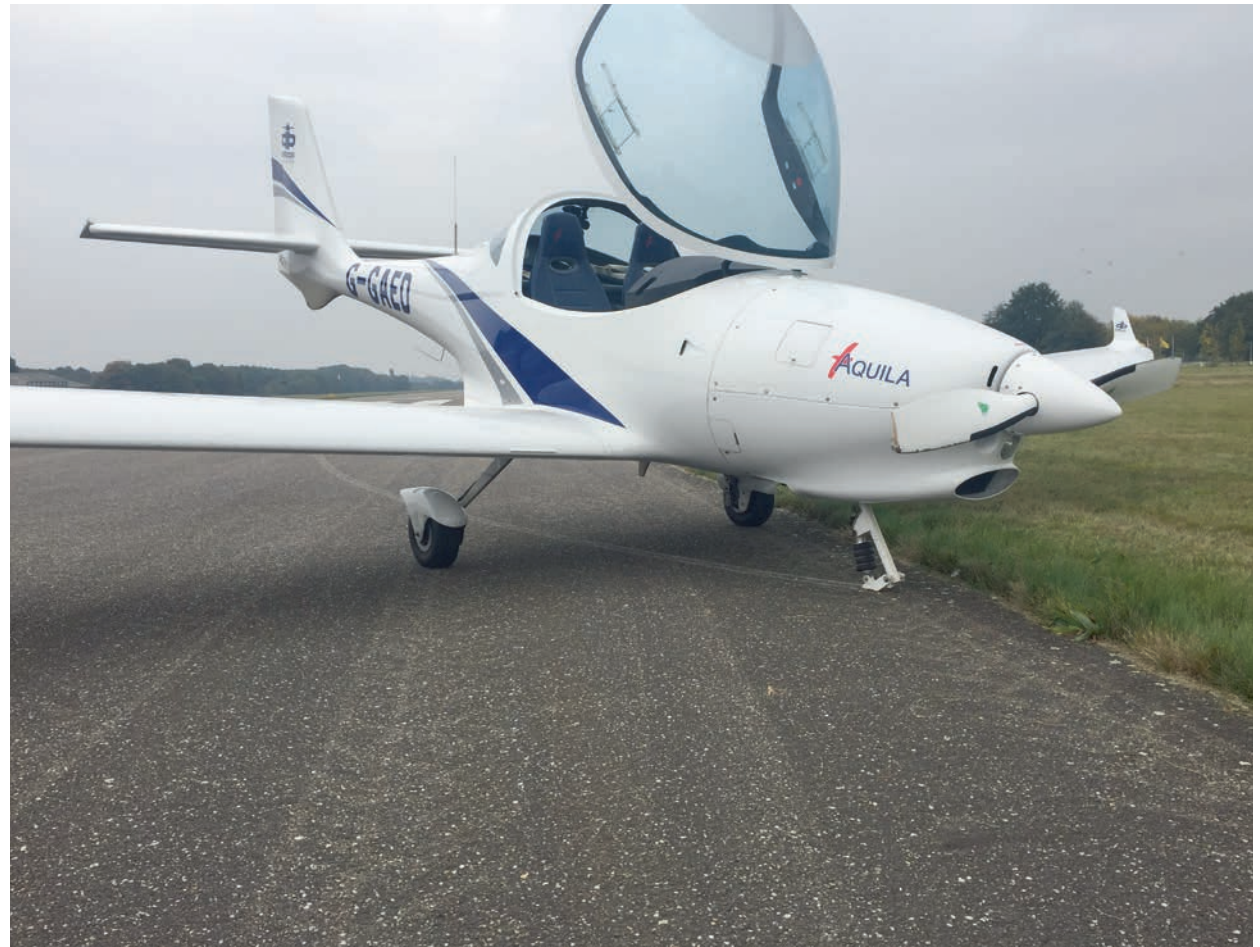
herstellen door kortstondig het gas terug te nemen en door van magneet te wisselen; dit had echter niet het beoogde effect. Het vliegtuig maakte een noodlanding met rugwind op baan 25 waarbij het stuitte. Hierbij brak de neuspoot van het vliegtuig en raakte de propeller de landingsbaan.

De Onderzoeksraad is een onderzoek gestart naar de oorzaak van de motorstoring.

De G-GAED na het voorval. (Foto: Luchtvaartpolitie)

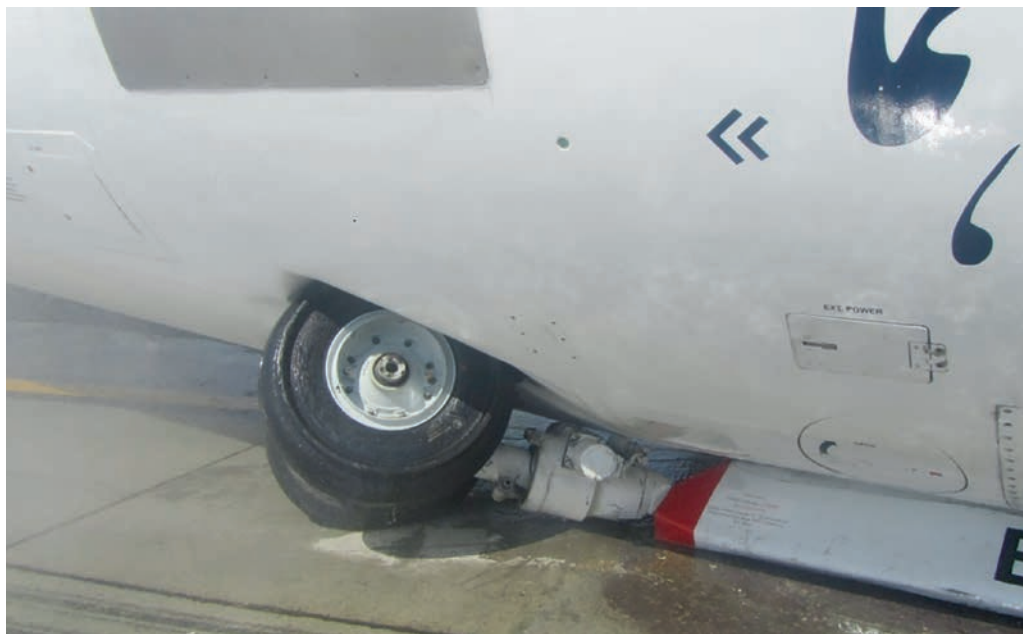
Tijdens het taxiën van de vliegtuigopstelplaats naar de startbaan brak een component van het neuslandingsgestel van de Fokker 100 af. Het vliegtuig kwam daardoor met zijn neus op de taxibaan terecht en liep schade op. Er vielen geen gewonden.

De positie van het neuslandingsgestel.
(Foto: AAIB Iran)

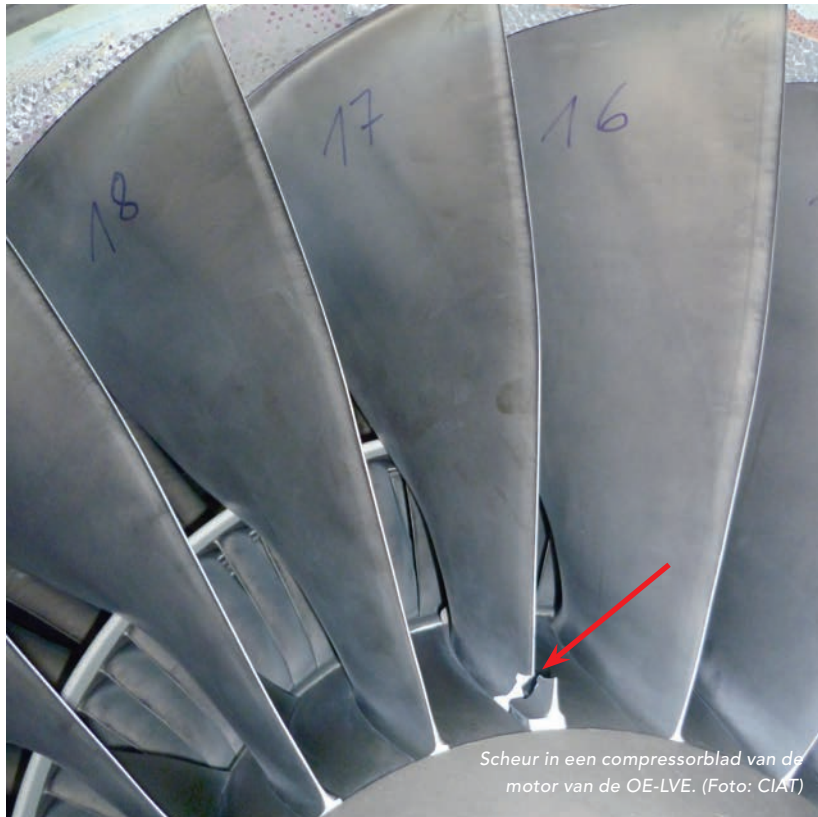
Scheur in een compressorblad van de motor van de OE-LVE. (Foto: CIAT)

Tijdens de kruisvlucht van Wenen (Oostenrijk) naar Pristina (Kosovo) begon het vliegtuig te schudden. De automatische piloot schakelde zichzelf uit en er waren indicaties in de cockpit die duiden op problemen met de linkermotor. Passagiers in de cabine van het vliegtuig namen vonken en vlammen waar die uit deze motor afkomstig waren. Korte tijd later stopte de linkermotor, waarna de bemanning de procedure voor een motorstoring volgde. De bemanning week uit naar de luchthaven van Belgrado (Servië) waar een veilige landing werd gemaakt. Bij een inspectie van de motor werd een scheur in een compressorblad aangetroffen.

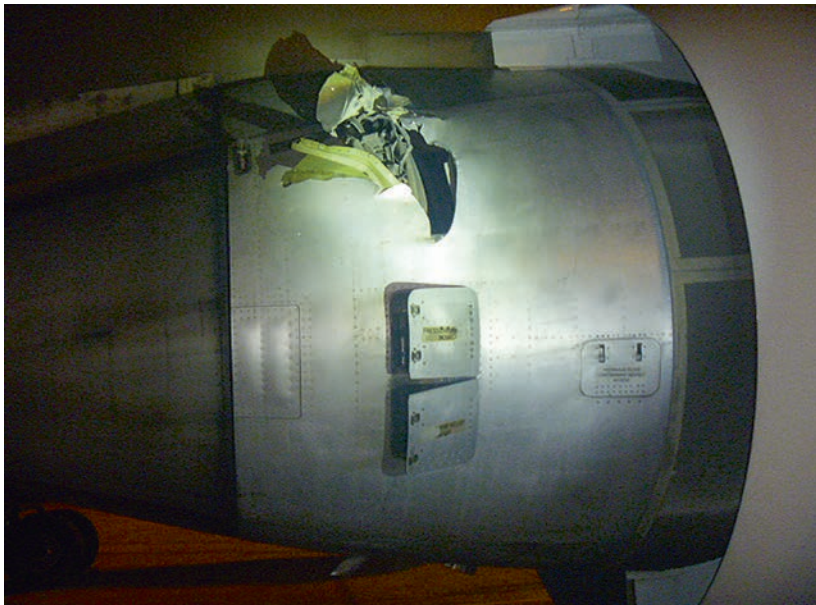
Het bleek dat verscheidene onderdelen uit de turbine-sectie van de motor waren losgekomen en door de behuizing van de motor waren geschoten. Dit betekende dat sprake was van een zogenaemde *uncontained engine failure*. Dit zorgde niet alleen voor schade aan de voorrand en onderzijde van de rechtervleugel en winglet, maar ook aan onderdelen van besturingssystemen zoals de rechterflaps, het rechterrolroer en het stabilo. Nader onderzoek liet zien dat de *uncontainment* werd geïnitieerd vanuit de vierde trap van de turbine van de motor.

Volgens het rapport was de schade in de vierde trap toe te schrijven aan scheurtjes in de statorbladen als gevolg van zogenaemde *excitation*: door pulserende druk in de tweede trap ontstonden trillingen in de vierde trap van de turbine die hiervoor (extra) gevoelig is wanneer de trillingsfrequentie in de buurt ligt van de natuurlijke resonantiefrequentie.

Door vermoeiing kwamen statorbladen los. Hoewel de motor voldeed aan de laatst geldende installatievoorschriften en op basis van *risk monitoring* werd geacht vrij te zijn van de effecten als gevolg van *excitation*, bleek dit volgens het rapport van de CIAIAC niet het geval. Daarnaast kon de invloed van corrosie op het ontstaan van dit voorval niet worden uitgesloten.

De beschadigde motor na de landing. (Foto: CIAIAC)

De CIAIAC heeft twee aanbevelingen gericht aan de motorfabrikant. De eerste betreft het onmiddellijk nader kwantificeren van het risico van *excitation* in haar monitoring- en evaluatiestudies van dit type motor. Ten tweede, om toekomstige motorstoringen te voorkomen, wordt aanbevolen om de vierde trap van de turbine te inspecteren op de effecten van *excitation*. Het betreft hier de motoren die geacht worden 'veilig' te zijn voor de effecten van *excitation*.

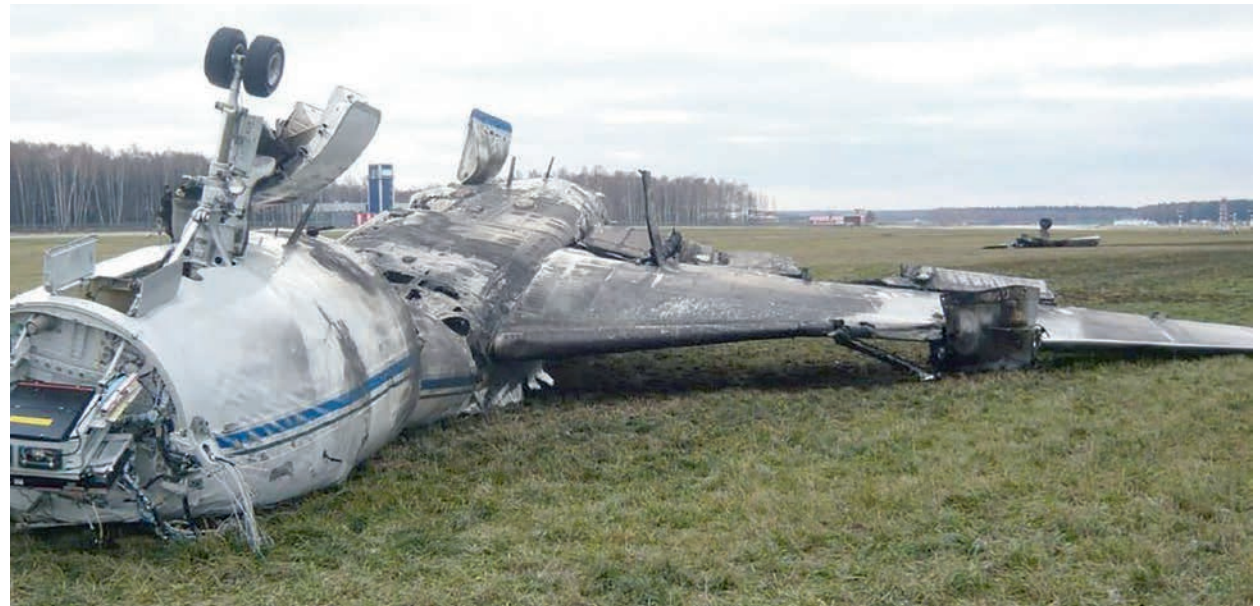
De Falcon 50EX raakte kort na rotatie tijdens de start van baan 06 op de luchthaven Vnukovo (Rusland) een sneeuwschuiver in slecht zichtomstandigheden. Het vliegtuig begon ongecontroleerd naar rechts te rollen door schade aan de rechtervleugel als gevolg van de botsing. De bemanning kon de rollende beweging niet stoppen met het volledig naar links uitslaan van de stuurkolom. Het vliegtuig verongelukte 250 meter verderop, waar het ondersteboven tegen de grond aan vloog. De vier inzittenden van het vliegtuig kwamen hierbij om het leven. De bestuurder van de sneeuwschuiver bleef ongedeerd.

De F-GLSA na het ongeval. (Foto: IAC)

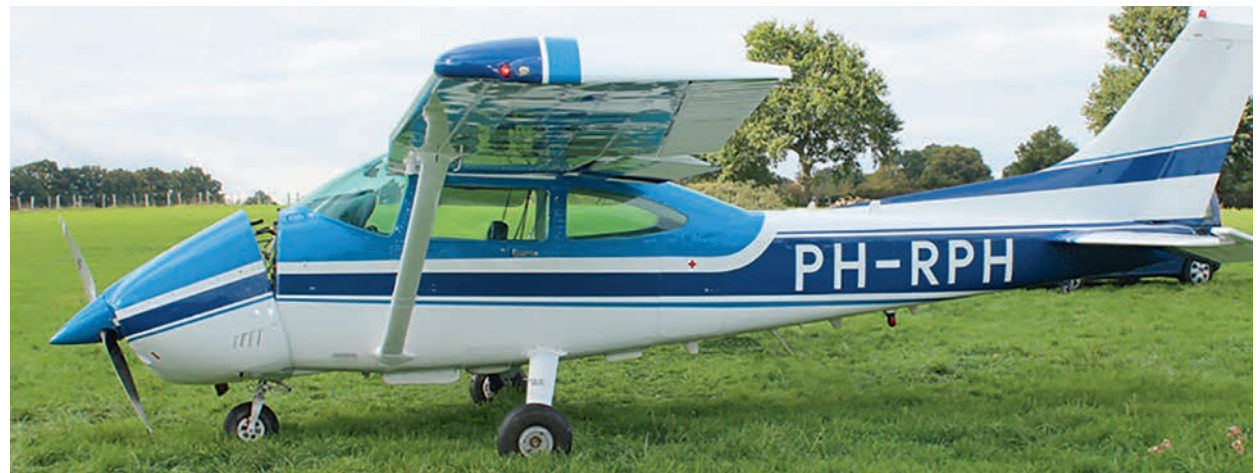
kwam na 150 meter tot stilstand. Het vliegtuig liep daarbij zware schade op. De afstand van hier tot de kop van baan 20 bedroeg 880 meter.

Na de landing bleken de brandstofmeters op nul te staan. De rechtertank bleek helemaal leeg en de linkertank bevatte nog 3 liter brandstof. De piloot verklaarde dat er voor vertrek voor de 15 minuten durende positioneringsvlucht 90 liter brandstof in de tanks zat. Na aankomst op het vliegveld van Roanne Renaison werd 20 liter bijgetankt. De piloot ging uit van een brandstofverbruik van 60 liter per uur en schatte in dat elke parachutistenvlucht ongeveer 30 minuten zou duren. Hij ging er vanuit dat er voldoende brandstof in de tanks zat voor drie vluchten. Het vliegtuig was niet uitgerust met een waarschuwingssysteem voor een laag brandstofpeil.

De PH-RPH na de noodlanding. (Foto: BEA)

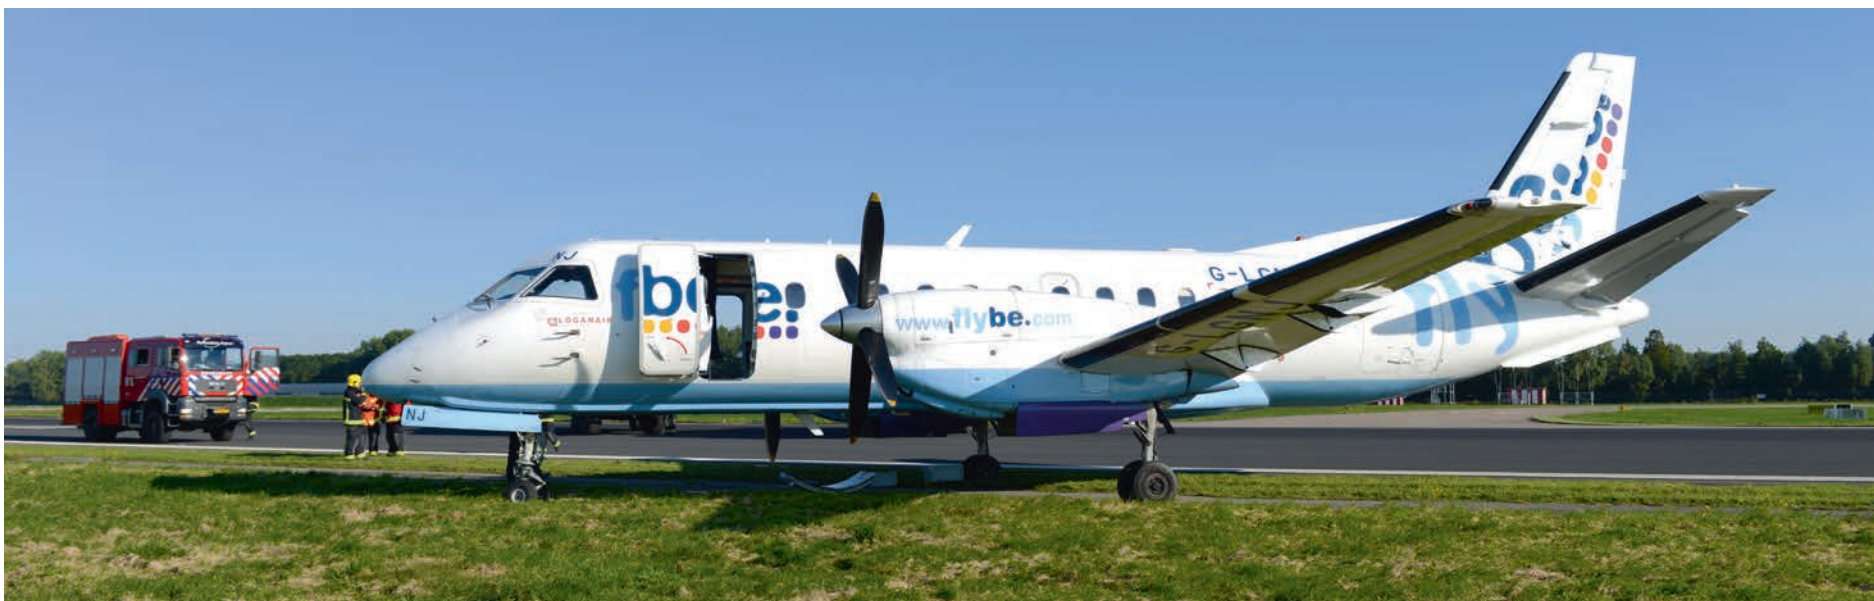
Uit onderzoek bleek dat er een storing was opgetreden in het centrale hydraulische systeem. Dit was het gevolg van

lekkage van hydraulische vloeistof uit een afgebroken koppelstuk voor de downlockvergrendeling van het rechterhoofdlandingsgestel. Het koppelstuk was gebroken als gevolg van metaalmoeheid. Voor de vervanging van dit koppelstuk had de vliegtuigfabrikant in 2013 een *Service Bulletin* gepubliceerd. Dit *Service Bulletin* was nog niet uitgevoerd voor de gehele vloot van de operator. Het bij het incident betrokken vliegtuig vloog nog niet met een gemodificeerd koppelstuk.

De G-LGNJ naast de landingsbaan. (Foto: Rotterdam The Hague Airport)

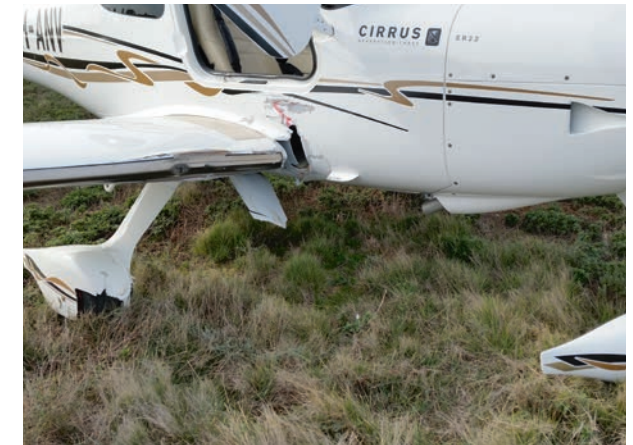
De piloot vloog samen met een passagier een vlucht onder instrumentvliegvoorschriften van Ibiza (Spanje) naar Béziers (Frankrijk). Tijdens het remmen na een Global Navigation Satellite System-nadering op landingsbaan 27 blokkeerde de linkerrem. Voor de piloot was het niet mogelijk het vliegtuig in de lengterichting van de landingsbaan te blijven sturen. Het vliegtuig schoot van de baan, passeerde een taxibaan die haaks op de landingsrichting lag, en raakte een bord. Daarbij ontstond schade aan de rechtervleugel, de romp en het landingsgestel.

De PH-ANV na het voorval. (Foto: gezagvoerder)

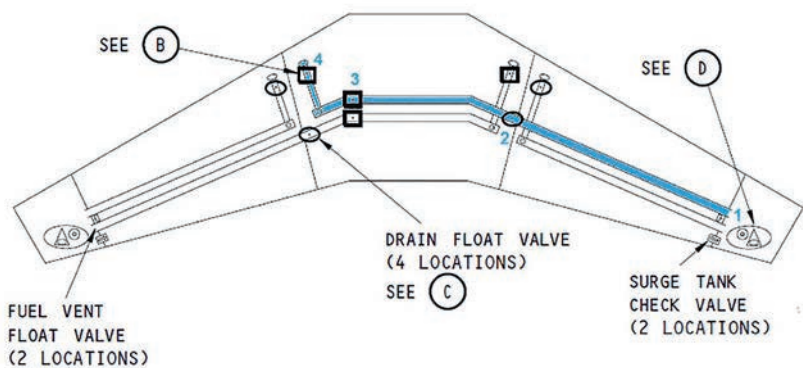
Er bleek een scheur van 7 centimeter in de *vent line* aanwezig te zijn, waardoor brandstof onbedoeld van de rechtervleugeltank naar de middentank kon stromen.

Na een analyse van het *fuel vent* systeem bleek dat het water dat gebruikt werd om de *vent line* schoon te maken ook door kon stromen voorbij de *drain float valve*, waar het water afgetapt werd, en zodoende in de middentank terecht kon komen. Daar gebruik werd gemaakt van een onofficiële onderhoudsprocedure waren er geen taakbeschrijvingen beschikbaar voor de onderhoudsmonteurs. Er werd tevens niet bij de vliegtuigfabrikant geverifieerd of een dergelijke reinigingsprocedure toegestaan was. De voorgestelde reinigingsprocedure werd door de projectmanager van het onderhoudsbedrijf direct doorgestuurd aan de onderhoudsmonteur die de reparatie uitvoerde. Daarmee werd de projectplanner overgeslagen. Deze is belast met het verifiëren dat voorgestelde onderhoudsacties toegestaan zijn.

De positie van de vent lines en drain float valves. (Bron: luchtvaartmaatschappij)

Na de lekttest in Brussel werden de brandstoftanks geleegd om deze vrij van water te maken. Het vliegtuig is vervolgens getankt en overgevlogen naar vliegbasis Woensdrecht voor een reparatie van de scheur in de *vent line*. Tijdens deze vlucht is brandstof uit de middentank gebruikt. Op vliegbasis Woensdrecht werd de reparatie door een gecontracteerd onderhoudsbedrijf uitgevoerd.

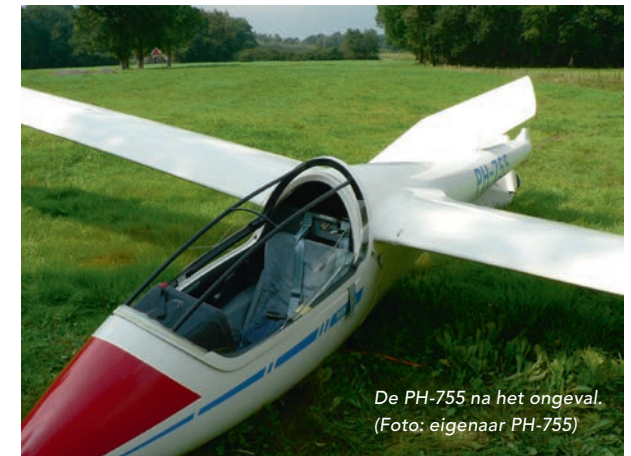
De PH-755 na het ongeval.
(Foto: eigenaar PH-755)

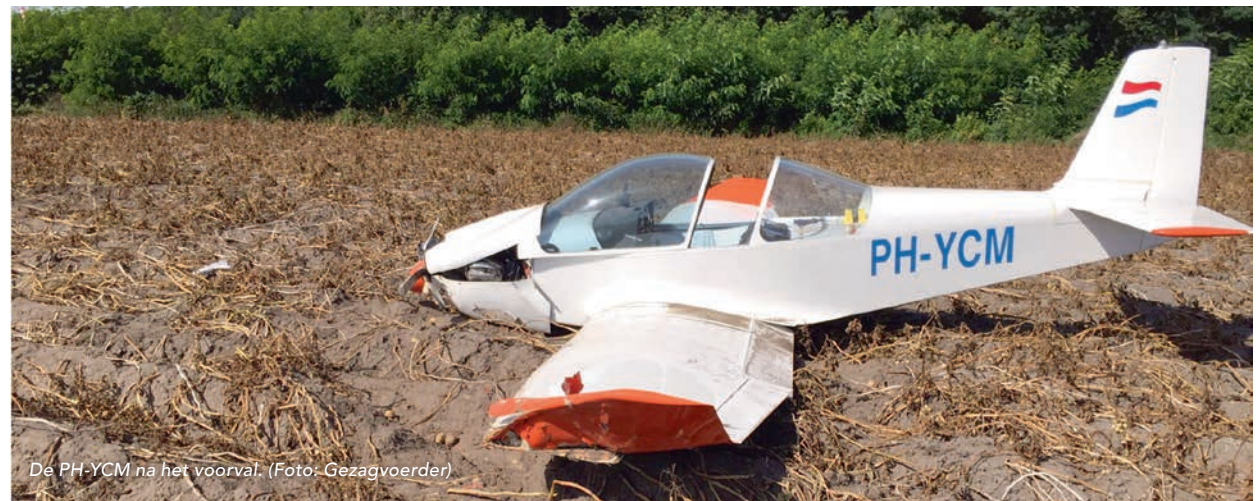
De PH-YCM passeerde het einde van de landingsbaan en schoot door het hek van de vliegveldomheining. Het kwam met een grondzwaai tot stilstand in een aardappelveld achter de landingsbaan. De inzittenden bleven ongedeerd. Het vliegtuig liep zware schade op.

De PH-YCM na het voorval. (Foto: Gezagvoerder)

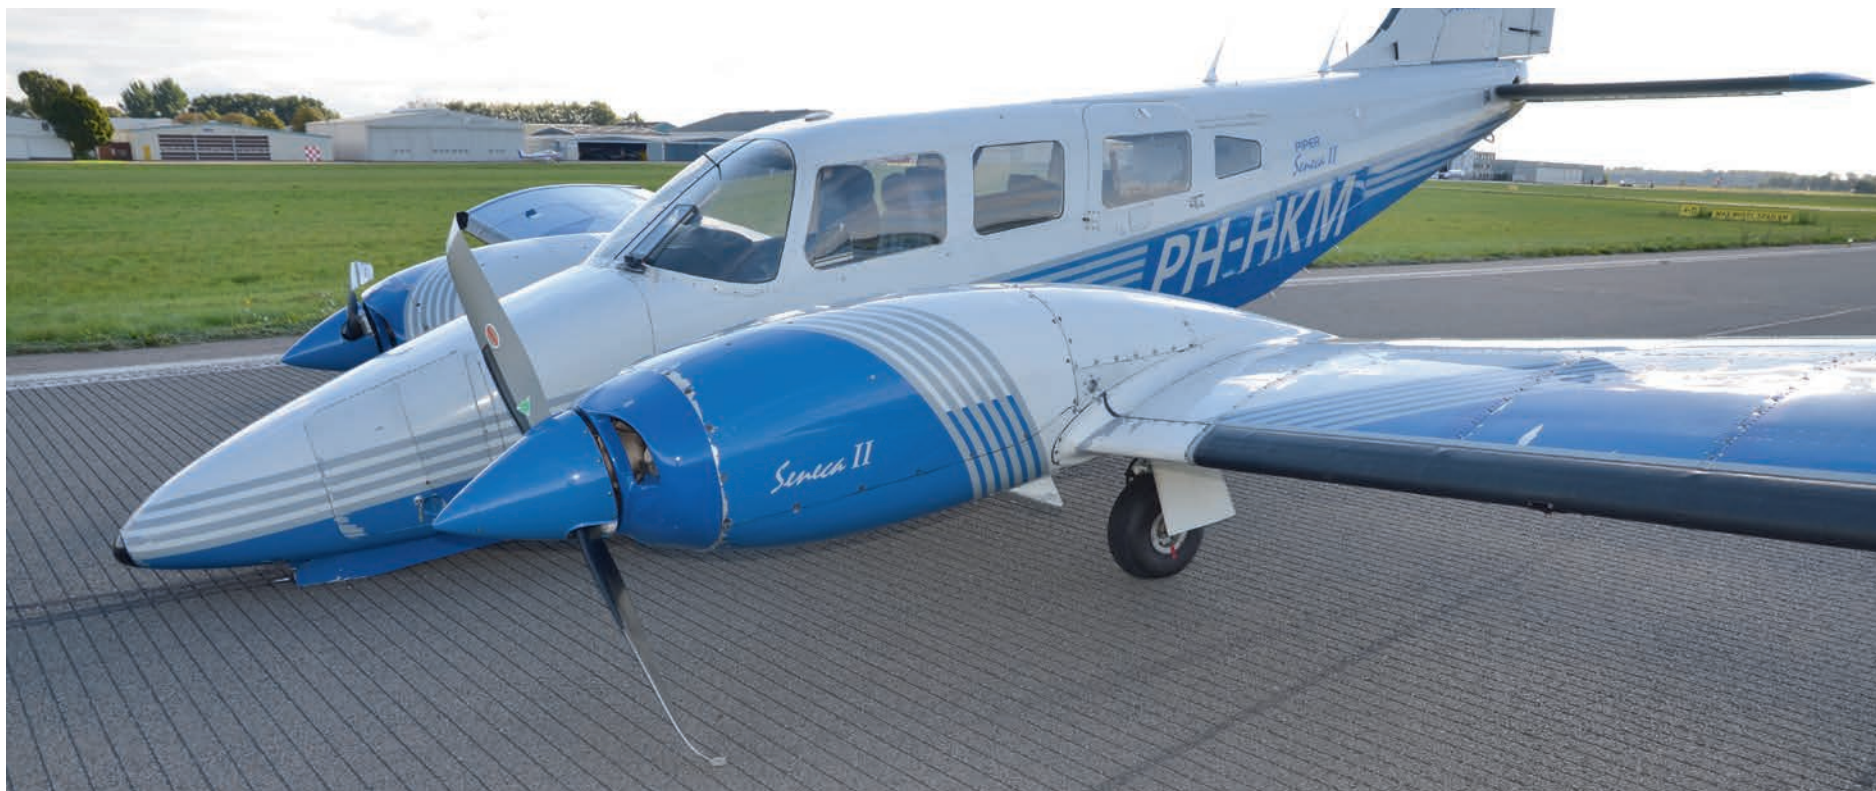
Bij Groningen Airport Eelde maakte de gezagvoerder een *low pass* waarbij vanuit de verkeerstoren naar het neuswiel werd gekeken. De luchtverkeersleiding bevestigde dat het neuswiel onder een hoek van ongeveer 20 graden naar achteren stond.

De PH-HKM na de landing. (Foto: Luchtvaartpolitie)
