ONDERZOEKSRaad
VOOR VEILIGHEID

Kwartaalrapportage Luchtvaart

oktober-december 2014

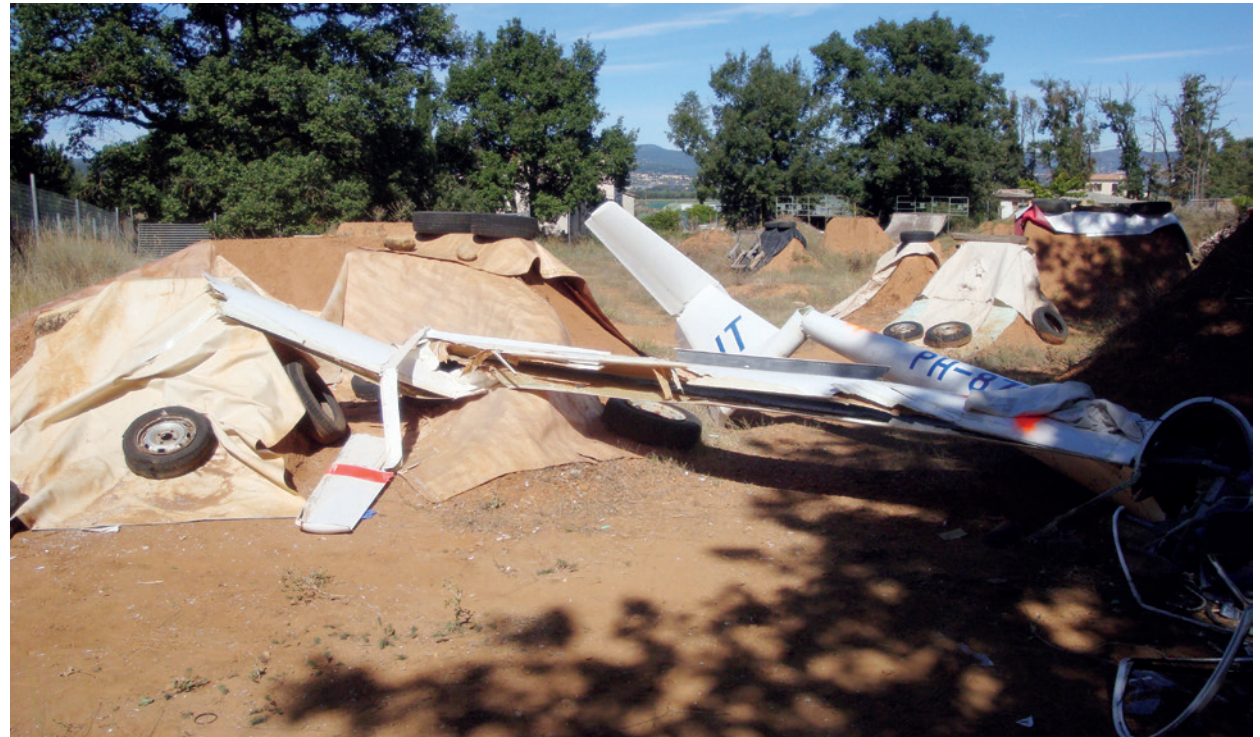
Neergestort, RSchneider LS 3-17, PH-879, Vinon-sur-Verdon (Frankrijk), 18 september 2013

onderzoeken is niet gebleken dat het ongeval aan technische mankementen te wijten was. De onderzoeken toonden aan dat de remkleppen, de flaps en het landingsgestel op het moment van de crash waren ingetrokken en dat de cockpitkap niet was afgeworpen. Op het moment van impact zat het zweefvliegtuig in een steile duikvlucht en maakte het een draaiende beweging. Uit medisch onderzoek zijn geen oorzaken naar voren gekomen die het ongeval zouden kunnen verklaren.

Het onderzoek heeft geen uitsluitsel kunnen geven over de reden waarom het zweefvliegtuig in een vrille is terechtgekomen en hier niet uit is gekomen.

De verongelukte PH-879. (Bron: BEA)

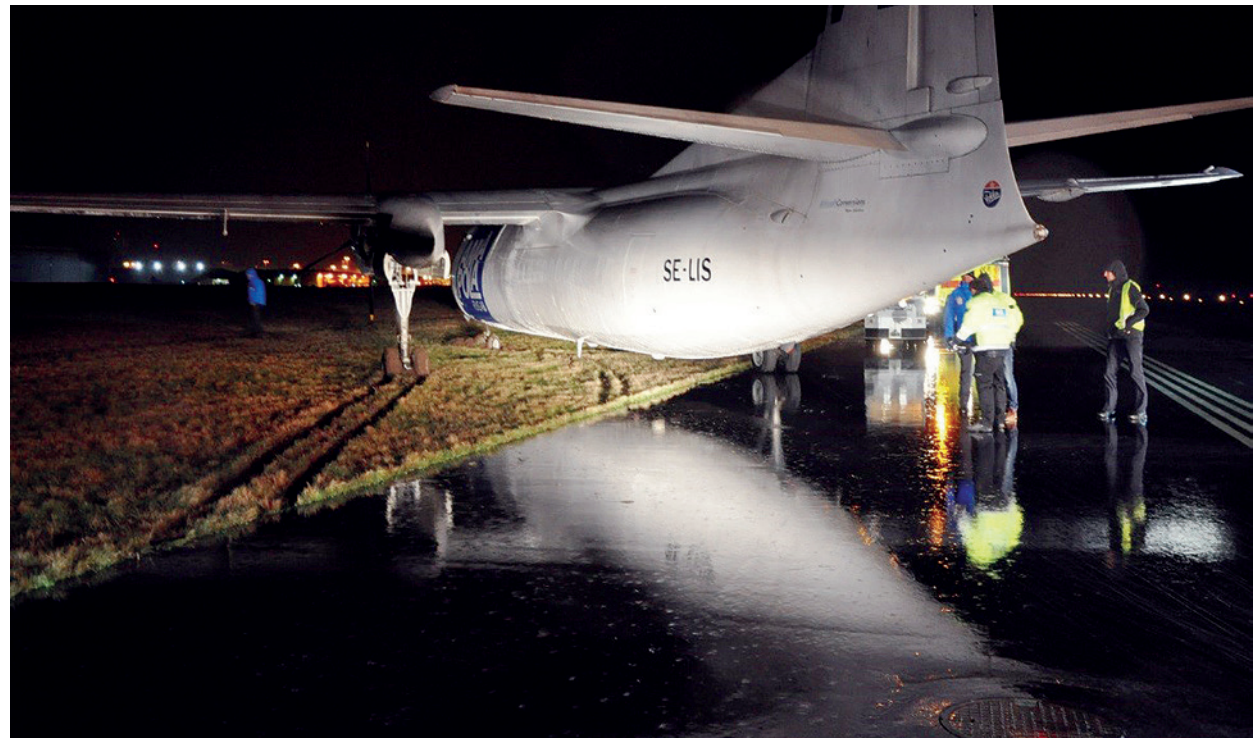
Cabinedruk weggevallen en runway excursion, Fokker F27 Mark 050, SE-LIS, Malmö Airport (Zweden), 10 januari 2014

De Zweedse onderzoeksautoriteiten achten het onwaarschijnlijk dat door het verlies van cabinedruk de bemanning dusdanig last had van zuurstoftekort dat dit invloed had op de uitvoering van hun taken. Wel werd vastgesteld dat de bemanning last had van slaapttekort. Het voorval is veroorzaakt door een plotselinge windvlaag tijdens het uitrollen na de landing.

Een bijkomende factor was mogelijk het slaapttekort van de bemanning, hetgeen mogelijk hun beslissingen en aandacht heeft beïnvloed. Dit heeft geleid tot het uitvoeren van een landing met een dwarswind die buiten de maatschappijlimieten voor het vliegtuig lag.

De Fokker 50 na de runway excursion. (Bron: Swedish Accident Investigation Authority)

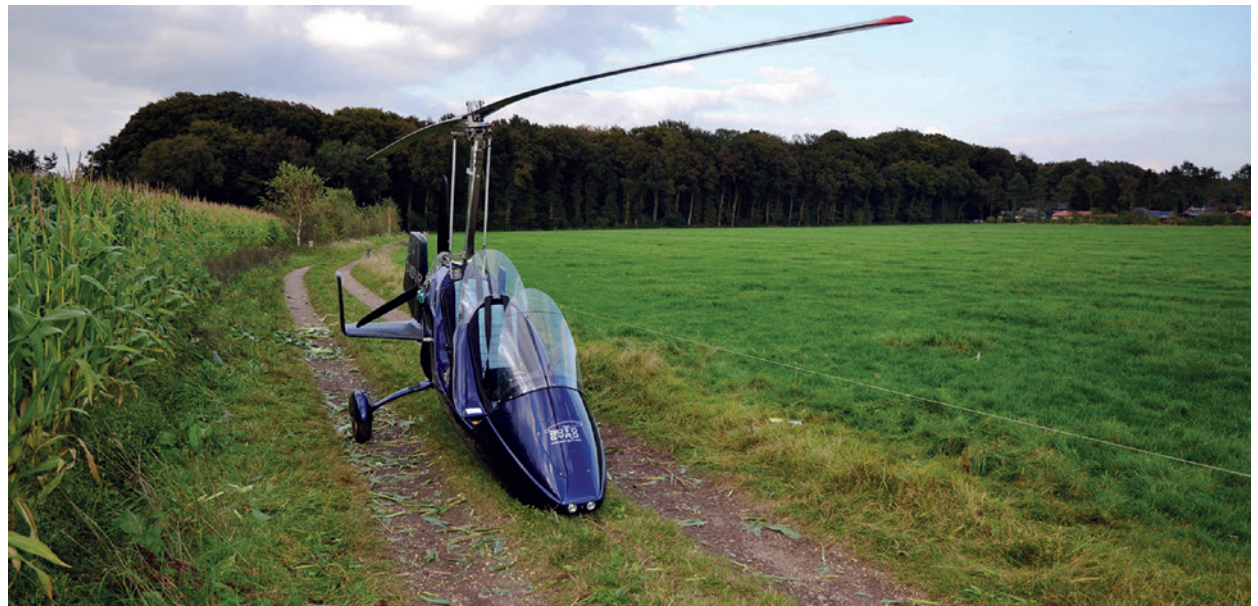
Harde landing, AutoGyro MT03, D-MRVR, Elspeek, 27 september 2014

De gyrocopter was opgestegen van Lelystad Airport voor een vlucht naar een weiland nabij Elspeek. De piloot had een vergunning van de provincie om op dit weiland te landen en er op te stijgen. Vanaf dit weiland voerde de piloot, met verschillende passagiers, lokale vluchten uit. Tijdens een van deze vluchten klom het toestel niet goed, waarop de piloot een linkerbocht maakte in een poging terug te keren naar het weiland vanwaar hij was opgestegen. Tijdens de bocht verloor het toestel hoogte en snelheid en kwam in een maïsveld terecht dat zich naast het weiland bevindt. Hierbij brak het neuswiel van de gyrocopter af. Beide inzittenden bleven ongedeerd.

De gyrocopter tussen het weiland en het maïsveld. (Bron: Nationale politie)

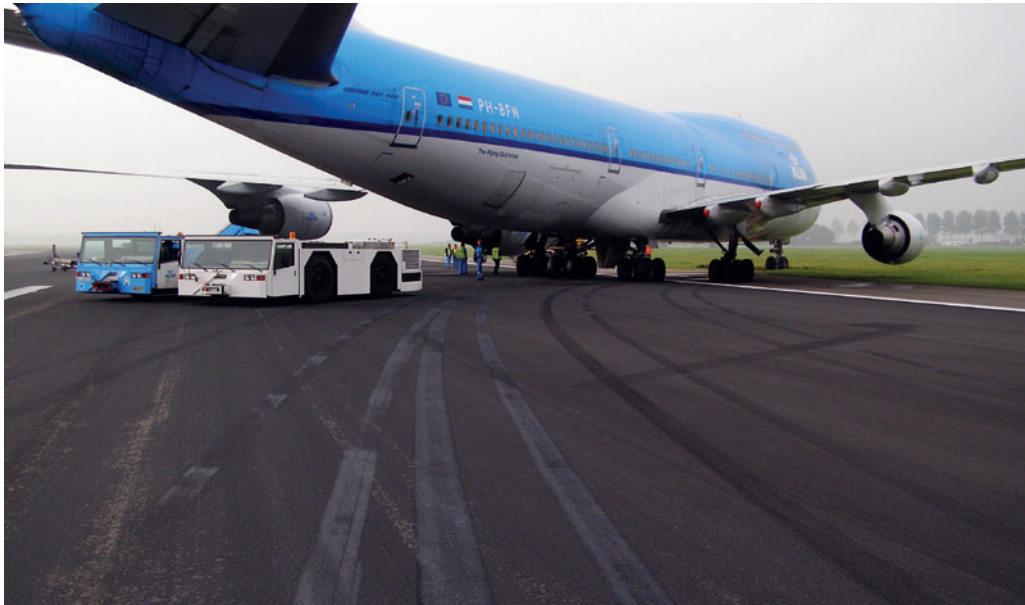
Runway excursion, Boeing 747-406, Amsterdam Airport Schiphol, 1 oktober 2014

Tijdens het remmen neigde het vliegtuig naar rechts te bewegen; dit werd gecorrigeerd door harder te remmen op het linkerrempedaal en naar links te sturen. Beide bleken geen effect te hebben, het vliegtuig bewoog steeds verder naar rechts en verliet met lage snelheid de rechterzijde van de baan. Het vliegtuig kwam met het neuswiel in de onverharde grond tot stilstand.

Runway excursion Boeing 747-406. (Bron: KLM)

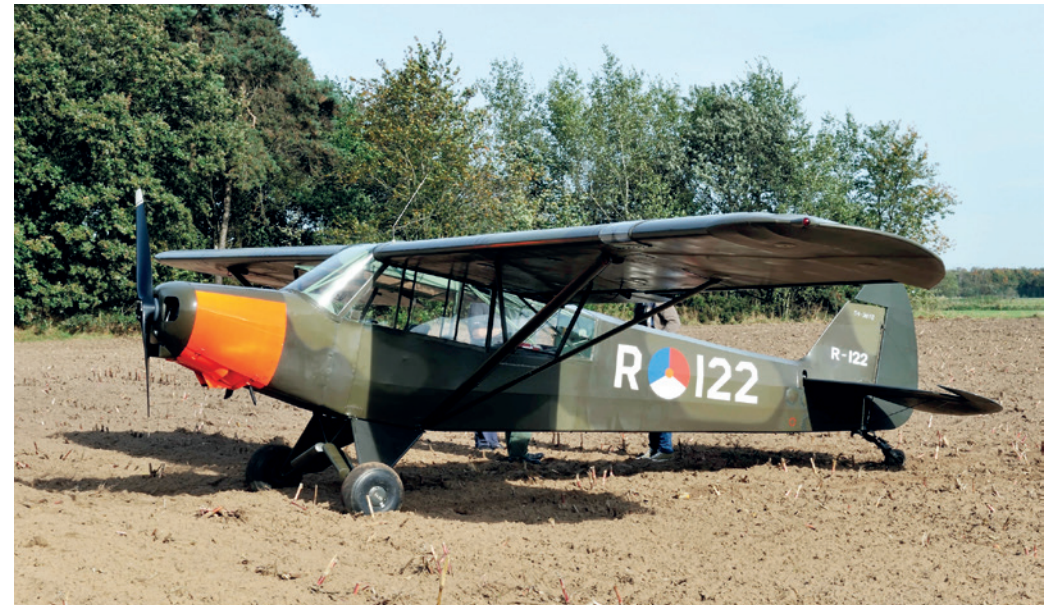
Noodlanding, Piper PA-18-135, PH-PPW, ten zuiden van Vliegbasis Gilze-Rijen, 18 oktober 2014

De Piper PA-18-135 na de noodlanding. (Bron: A.Tesser)

De bestuurder verklaarde dat de motor begon te haperen nadat hij de flaps had opgehaald. Tussen de 'throttle' en de flaphendel bevindt zich de brandstoftankhendel. Vermoedelijk heeft de bestuurder bij het omhoog selecteren van de flaps de brandstoftankhendel verplaatst, waardoor de toevoer van brandstof zodanig werd verminderd dat de motor begon te haperen.

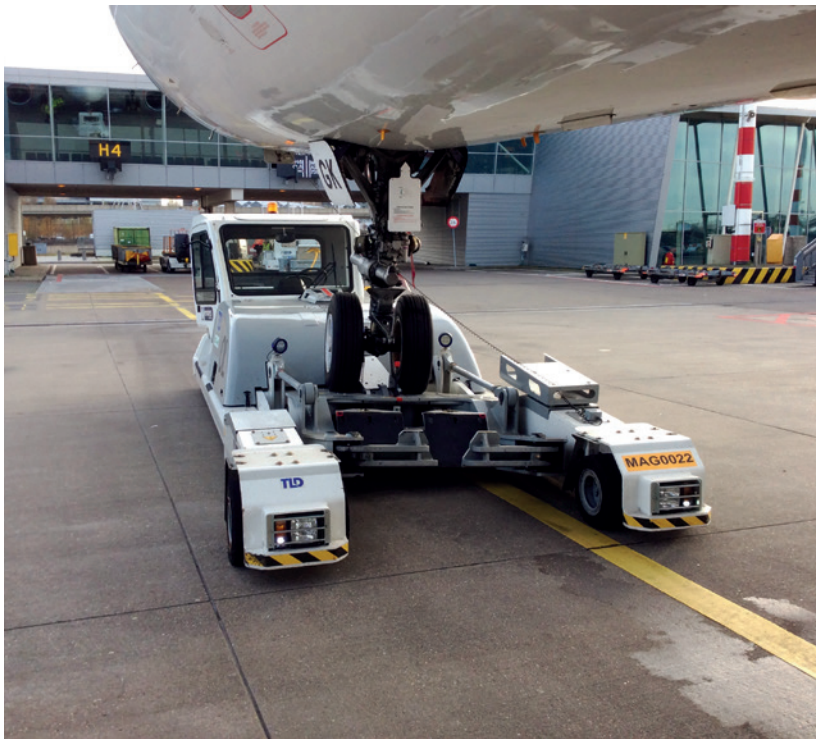
De Airbus A319 na het voorval.

Push-back incident, Airbus A319, G-EZGK, Amsterdam Airport Schiphol, 25 november 2014

Tijdens de push-back wilde de gezagvoerder de motoren starten. Per abuis selecteerde hij daarbij de parkeerrem. Het vliegtuig kwam direct tot stilstand terwijl de elektrisch aangedreven push-back truck nog doorreed. Het neuslandingsgestel sprong uit de neuswielschep van de push-back truck en belandde tussen de neuswielschep en de cabine van de push-back truck.

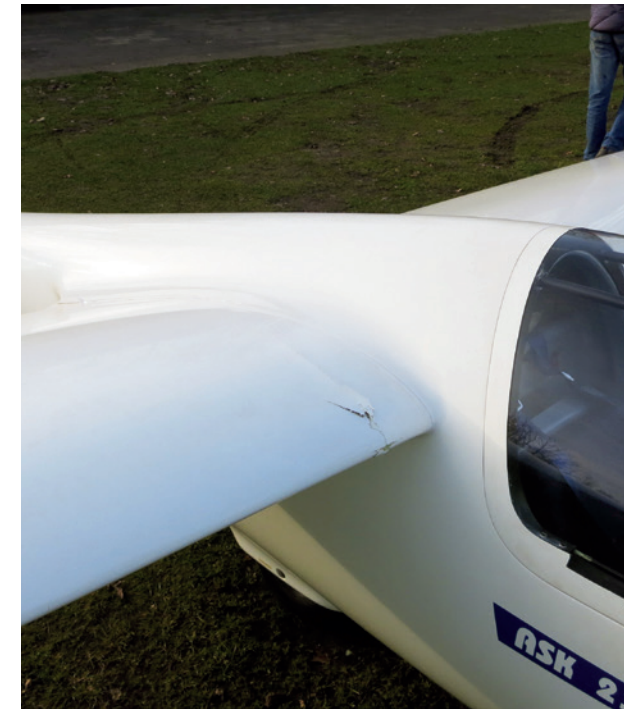
Grond geraakt tijdens de lierstart, Schleicher ASK-23B, PH-775, Langeveld, 29 november 2014

stuitte vervolgens nog diverse keren tegen de grond, waarna het op de vliegstrip tot stilstand kwam. Tijdens de stuitende bewegingen bogen de vleugels van het zweefvliegtuig dermate door dat schade ontstond aan de rechtervleugel. De piloot raakte niet gewond.

De schade aan het zweefvliegtuig was zichtbaar als een breuk aan de boven- als onderkant in de van glasvezel vervaardigde buitenkant van de vleugel. De breuk bevond zich op een afstand van circa 10 cm. van de romp, beginnend bij de vleugelvoerrand doorlopend tot aan de vleugelligger.

Schade aan rechtervleugel. (Bron: Kennemer Zweefvliegclub)
