ONDERZOEKRAAD  
VOOR VEILIGHEID

# Vermissing eerste stuurman in zwaar weer

Victoriaborg, Atlantische Oceaan

23 december 2013

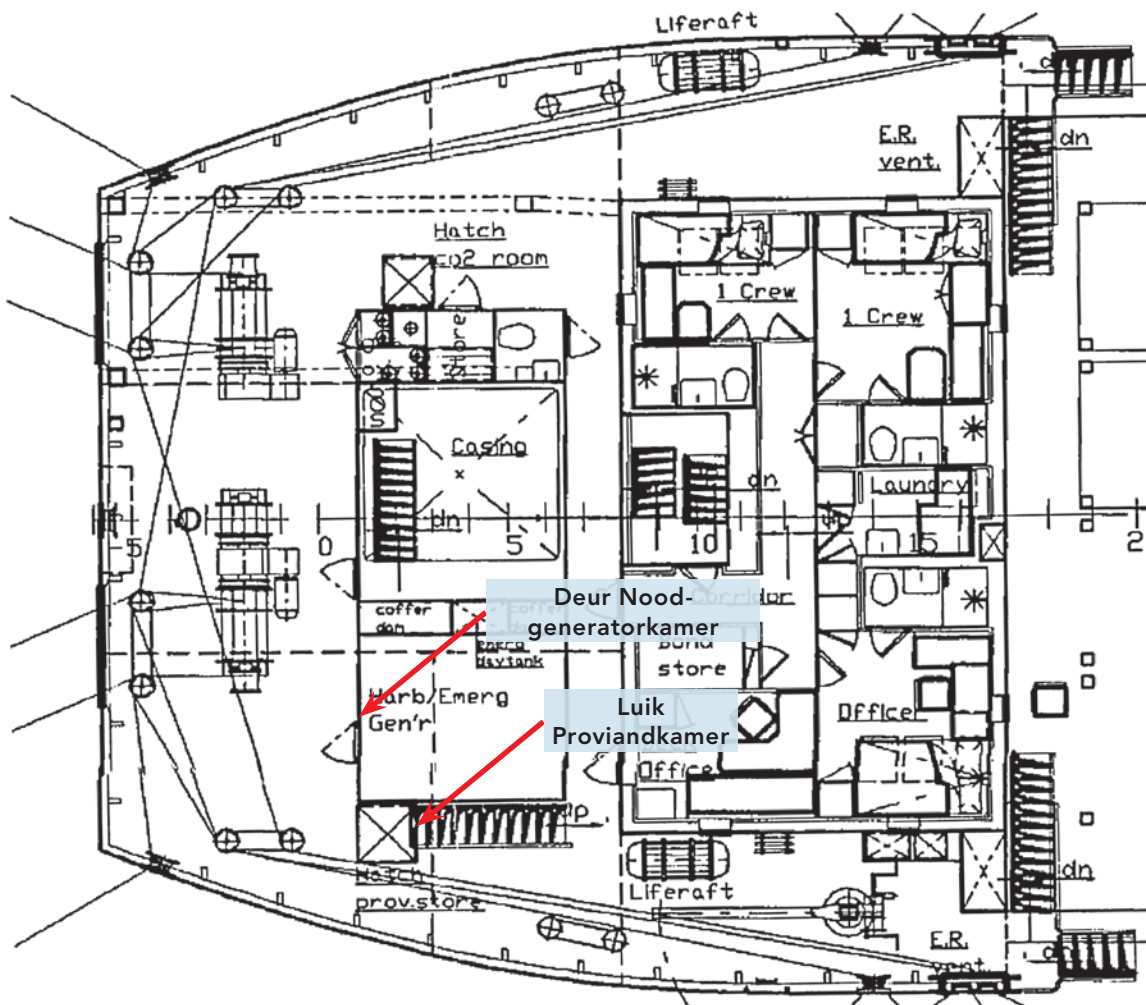
Vermoedelijk heeft hij daartoe de noodgeneratorkamer willen controleren. De noodgeneratorkamer is deels gelegen boven de proviandkamer. Om deze te bereiken, moest hij aan dek gaan. Terwijl hij aan dek was, is er vermoedelijk een golf over het achterdek gespoeld waarbij de eerste stuurman over boord is geslagen en de deur naar de noodgeneratorkamer open is blijven staan.

Figuur 2: Achterdek Victoriaborg. (Bron: Wagenborg B.V.)

Vervolgens is er water in de noodgenerator kamer terecht gekomen. Het binnenkomende water veroorzaakte kortsluiting in het noodschakelbord. Door de kortsluiting werd, naast de noodverlichting en stuurboord ventilatie, de elektromotor van stuurmachinepomp 2 niet meer van stroom voorzien. Hierdoor werkte de stuurmachinepomp niet meer en werd de hydraulische druk ten behoeve van de stuurmachine niet meer op niveau gehouden. De andere stuurmachine pomp werd niet direct opgestart waardoor de hydraulische druk gedurende enige tijd niet is hersteld en de stuurmachine defect raakte. (Bijlage B).

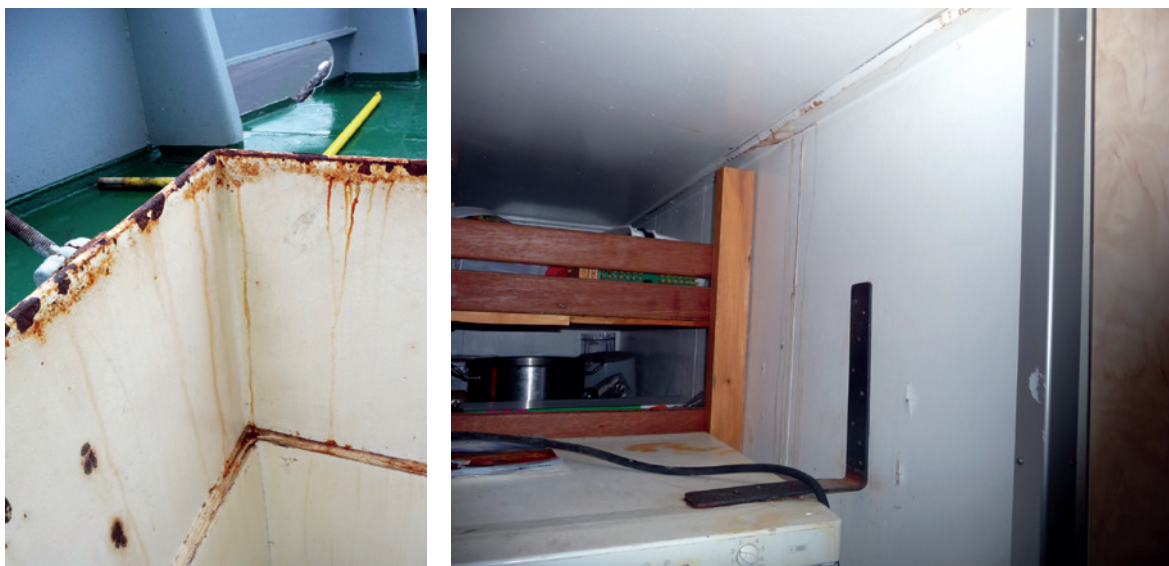
Tijdens het onderzoek naar de lekkage in de proviandkamer werd de oorzaak van de lekkage niet gevonden. In de haven is later waargenomen dat het water door de afsluiterubbers van het proviandluik moet zijn gelekt. Er waren sporen van zout water aanwezig (figuur 3 links en rechts). De oorzaak is vermoedelijk een grote hoeveelheid zeewater op het achterdek.

Figuur 3 Links: Luik naar proviandkamer. Rechts: Plafond proviandkamer. (Bron: Onderzoeksraad voor Veiligheid)
