**TREINBOTSING AMSTERDAM WESTERPARK
FEITENONDERZOEK**

ONDERZOEKSRaad VOOR VEILIGHEID

20 november 2012
076645107:C - Definitief
D01011.000569.0100

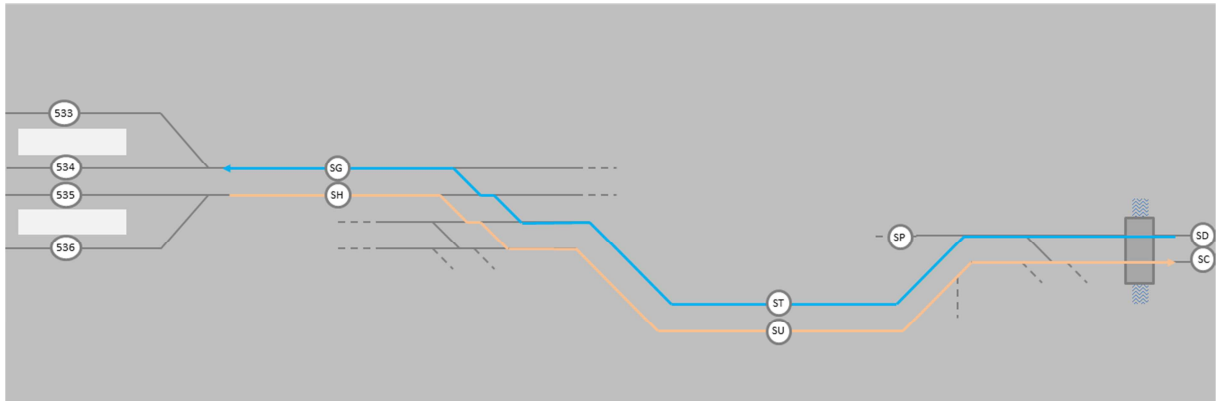
Figuur 1 Vereenvoudigde weergave relevante spooresituatie Amsterdam Sloterdijk – Amsterdam Singelgracht

In een normale dienstregeling loopt de route voor treinen richting Amsterdam Centraal vanaf de sporen 535 en 536 via spoor SH en spoor SU naar spoor SC. In omgekeerde richting rijden treinen vanaf Amsterdam Centraal via spoor SD, ST en SG naar de sporen 533 en 534. Beide routes hebben nergens een gezamenlijk deel en kunnen dus geheel onafhankelijk bereden worden.

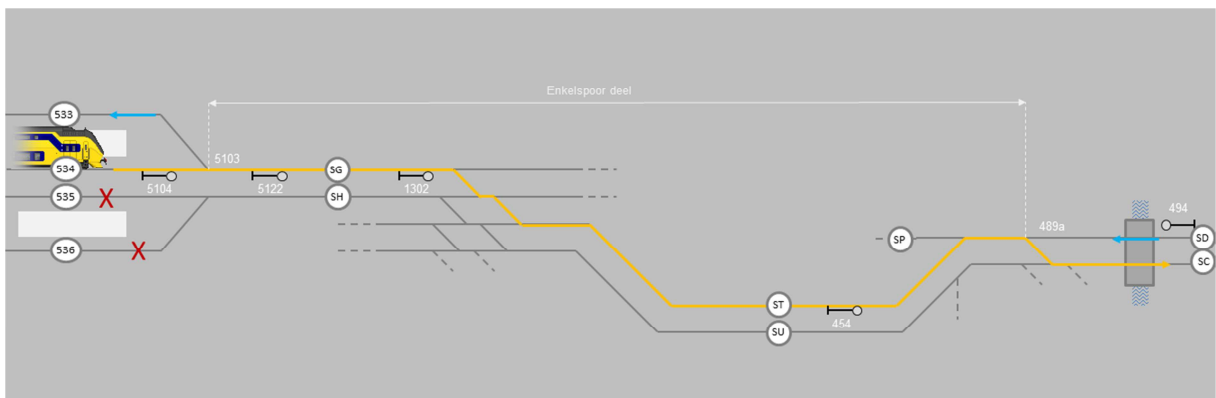
Figuur 2 De beoogde route van trein 3067

- Alle treinen vanuit Zaandam richting Amsterdam Centraal maken op Amsterdam Sloterdijk gedurende de zaterdag gebruik van spoor 534 (voor de reiziger spoor 4). Spoor 533 (voor de reiziger spoor 3) wordt gebruikt voor alle treinen vanaf Amsterdam Centraal richting Zaandam.
- Alle treinen richting Amsterdam Centraal rijden vanaf station Amsterdam Sloterdijk (spoor 534) over de sporen SG en ST om vervolgens via wisseloverloop 489a / 489b weer op spoor SC te komen. De sporen SG en ST worden dus in beide richtingen bereden. Deze enkelspoorsituatie wordt de gehele dag gebruikt.

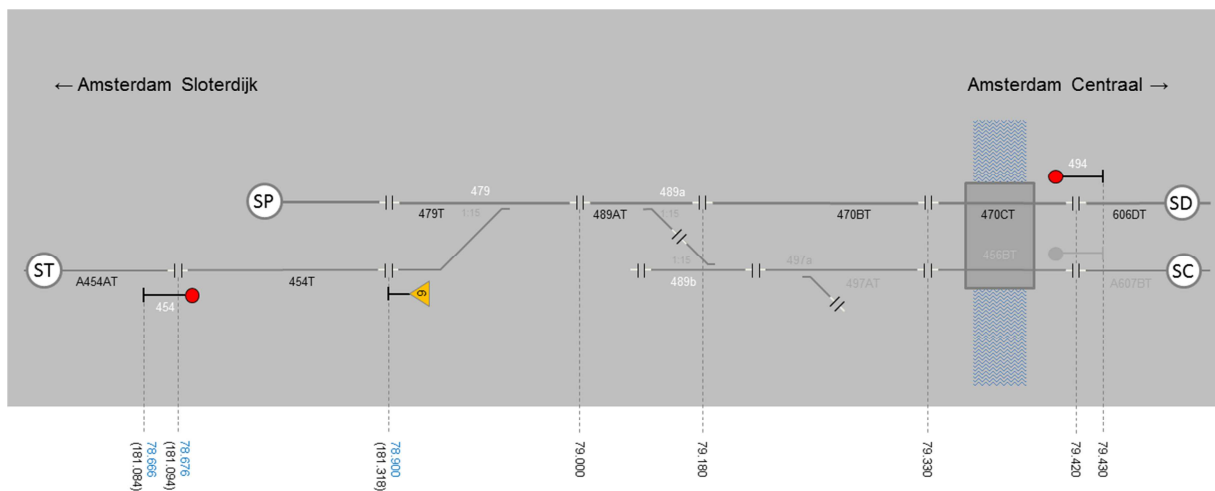
Figuur 3 Schematische weergave infrastructuur ter hoogte van de botsing

- Sein 454 voor de VIRM gaat om 18:22:24.050 naar stand “stop” doordat de VIRM de sectie achter dit sein bezet. De eerste spoorbezetting in het gebied dat in principe door sein 454 bewaakt wordt, vindt echter al 11 seconden eerder plaats, wanneer trein 4058 om 18:22:13.090 ten onrechte sein 494 passeert en de eerstvolgende sectie bezet. Om 18:22:21.230 wordt ook de volgende sectie door trein 4058 bezet. Het afvallen van de secties 470CT en 470BT tussen sein 494 en sectie 489AT heeft niet geleid tot het herroepen van de rijweg. Ook de ATB-code 80 km/u voor de VIRM valt niet weg. Dit gebeurde pas toen trein 4058 de wisselsectie van wissel 489A bezette (489AT).

- Enige tijd na de passage van stoptonend sein 494 kreeg de SLT gedurende tien seconden een ATB-code voor 60 km/u op de opnemers. In het betreffende spoorgedeelte (sectie 489AT) wordt het ATB-sigitaal middels een ATB-lus overgedragen aan de trein. Een ATB-lus heeft de eigenschap dat de code niet voor de trein wegvalt wanneer de betreffende sectie tegen de ingestelde rijrichting wordt bereiden. Dit in tegenstelling tot de meest toegepaste, rijrichtingsgevoelige uitvoeringsvorm waarbij de ATB is geïntegreerd in de spoorstroomloop. Het rijrichtingsonafhankelijke gedrag van een ATB-lus is conform de vigerende voorschriften. De toepassing van deze schakeling in deze situatie is toegestaan.
