ONDERZOEKSRaad
VOOR VEILIGHEID

Kwartaalrapportage Luchtvaart

april-juni 2014

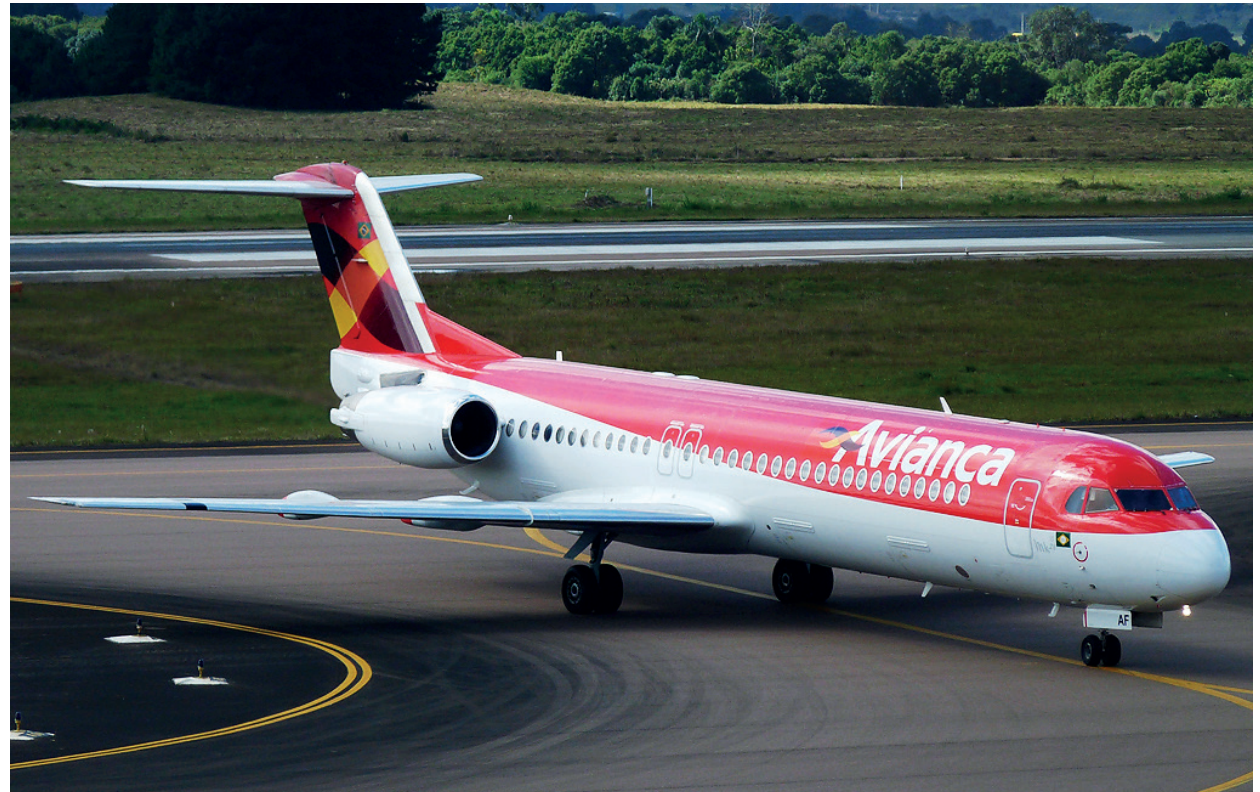
Landing waarbij het neuswiel niet was uitgeklaapt, Fokker F28 Mark 0100, PR-OAF, Brasilia Airport (Brazilië), 28 maart 2014

Tijdens een passagiersvlucht van Petrolina naar Brasilia met een Fokker 100, kwam voor de landing het neuswiel niet uit. Ook het noodstelsel van het neuslandingsgestel werkte niet. De landing werd daarop uitgevoerd met ingetrokken neuswiel. Van de 44 passagiers en 5 bemanningsleden raakte niemand gewond. Het vliegtuig raakte aanzienlijk beschadigd.

De PR-OAF. (Bron: Leandro Luiz Pilch)

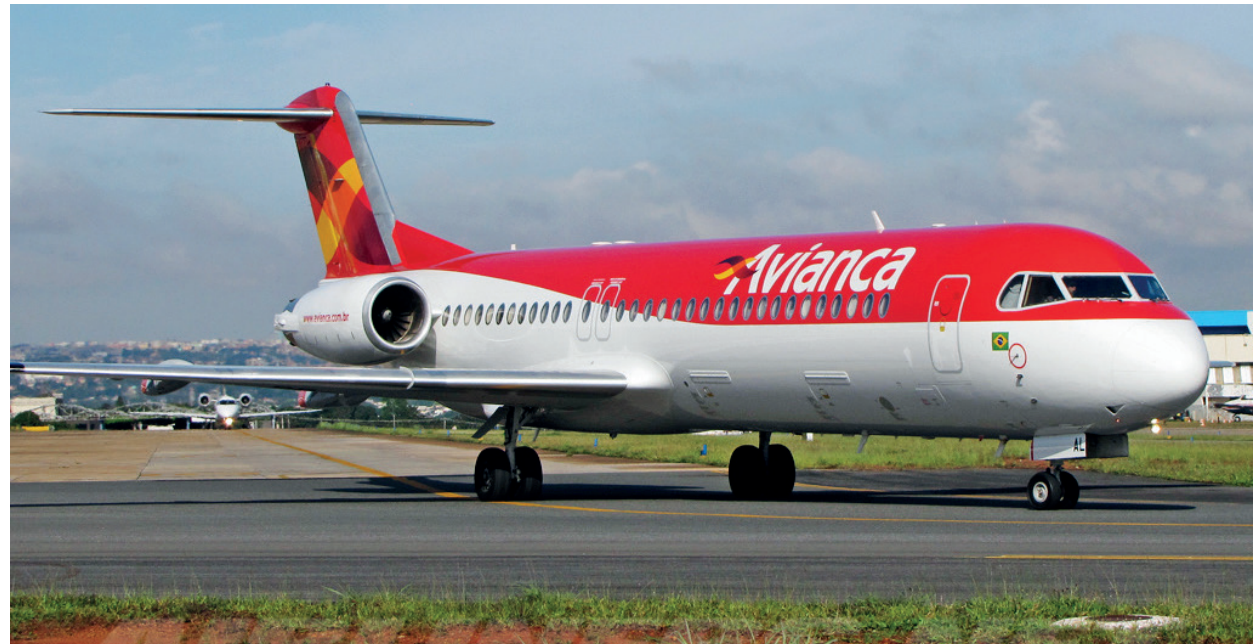
Niet op de juiste baan geland, Fokker F28 Mark 0100, PR-OAL, Sao Paulo, Guarulhos International Airport (Brazilië), 15 april 2014

De Fokker 100 volgde de aanvlieprocedure voor een landing op baan 27 Links. De luchtverkeersleiding gaf koersinstructies om het vliegtuig op het eindnaderingssegment te brengen. Mede door het slechte zicht en het feit dat een zo genoemde 'non-precision' nadering werd gevlogen, landde het vliegtuig op baan 27 Rechts. De landing verliep zonder problemen omdat de baan vrij was van ander verkeer.

De PR-OAL. (Bron: Ricardo Rodrigues)

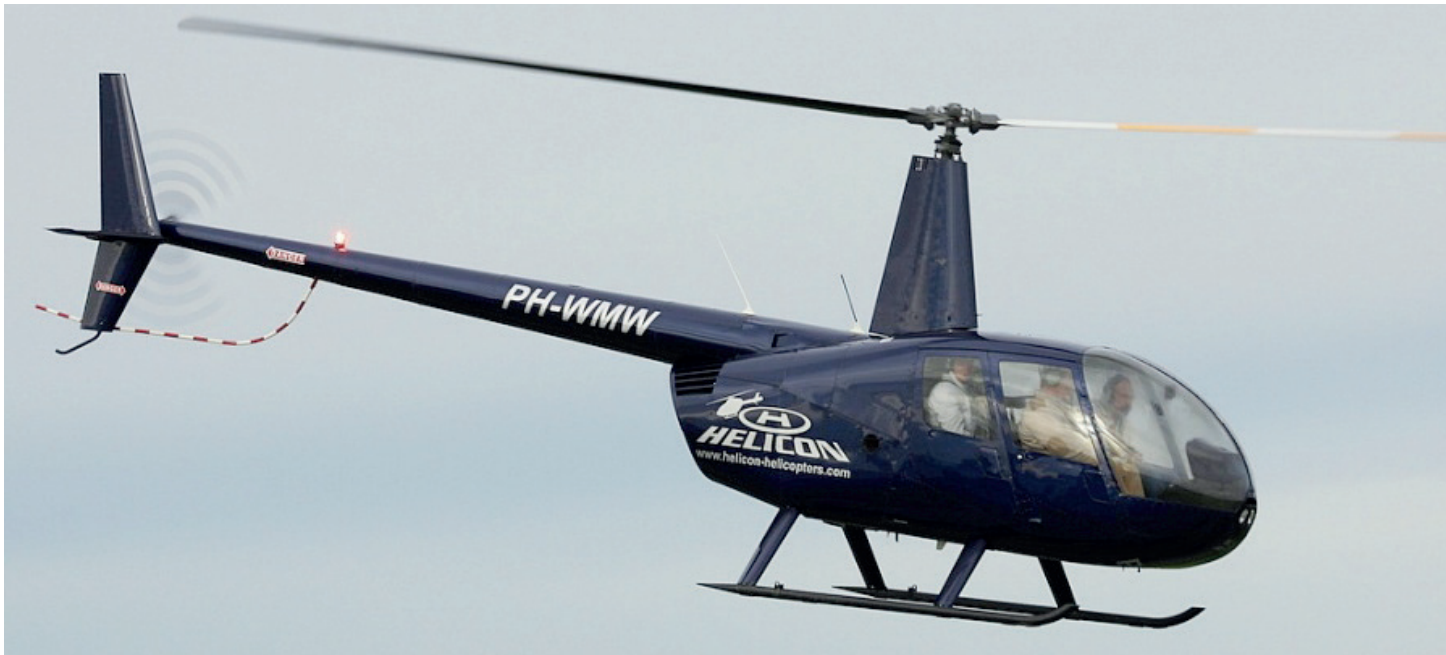
Het gedeeltelijk verlies van motorvermogen was het gevolg van een oververhitte motor die ook de storing van

de CHT-indicator veroorzaakte. De oververhitting werd waarschijnlijk veroorzaakt door een lekkende rubberslang van het inlaatspruitstuk, die tot een overmatig schraal lucht-brandstofmengsel had geleid.

Geconcludeerd werd dat het lekken van de slang was veroorzaakt door het langdurig gebruik van autobenzine. De schade aan de rubberslang was gedurende de voorgeschreven 50-uursinspecties niet ontdekt. Deze slijtage valt niet op wanneer alleen visueel wordt geïnspecteerd, aangezien de buitenzijde van de slang relatief onbeschadigd was en visuele inspectie van de binnenzijde van de slang niet vereist is.

De PH-WMW. (Bron: Erwin van Hassel)

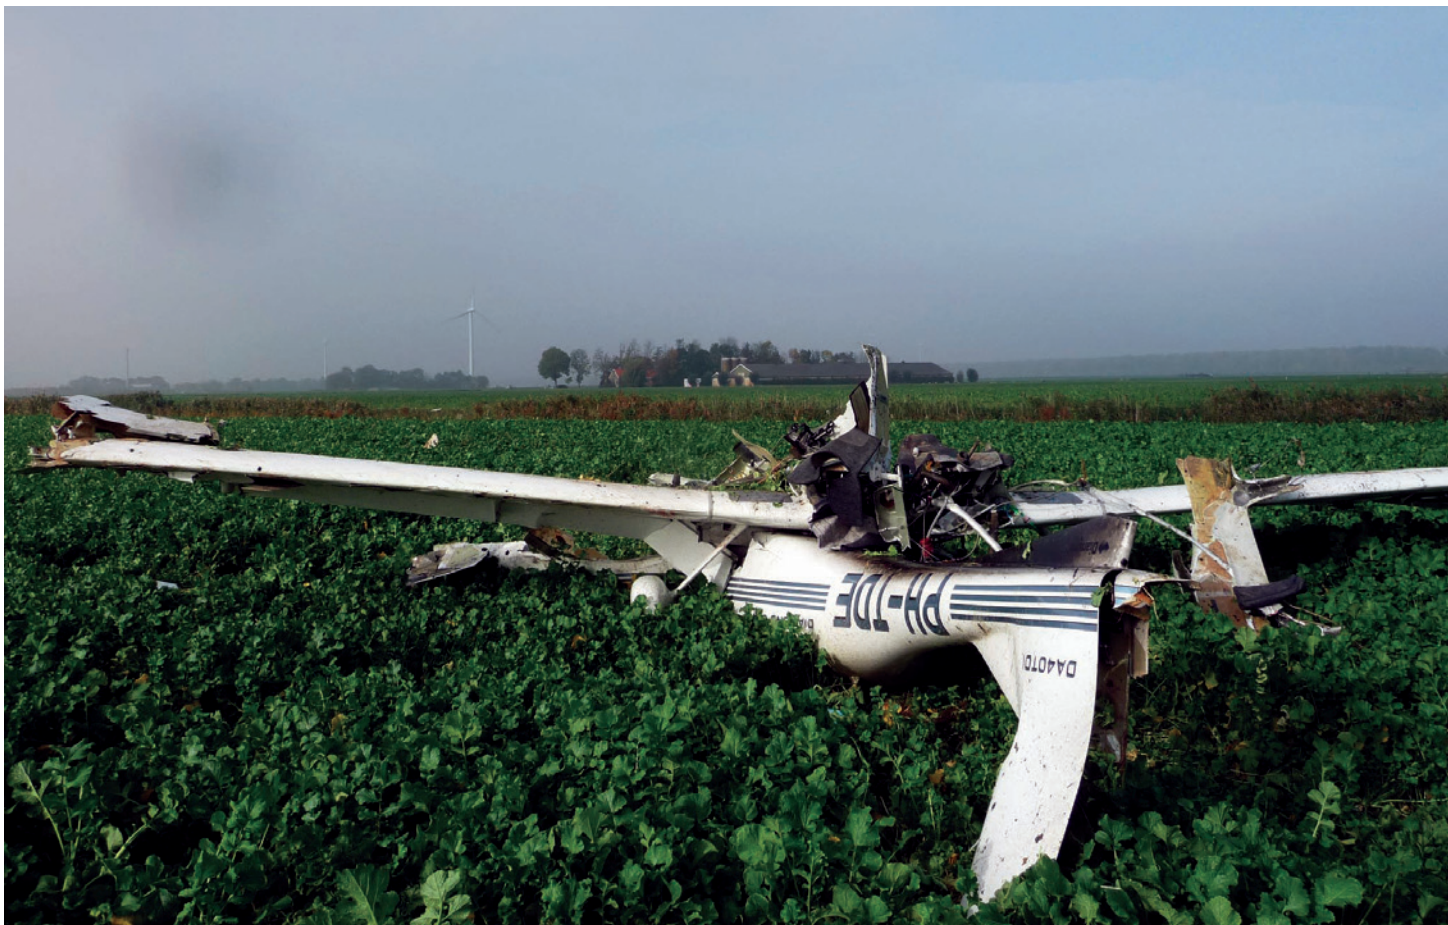
Uit het onderzoek naar de botsing is geen eenduidige oorzaak naar voren gekomen. Een technische oorzaak is onwaarschijnlijk, het weer speelde ook geen rol. Het besluit om af te wijken van de plannen en een aerobatic manoeuvre uit te voeren, is waarschijnlijk tijdens de formatievlucht genomen. Het is niet besproken in de voorbereidende briefing van de vlucht. Waarom tot de aerobatic manoeuvre werd besloten, is onbekend gebleven. Bij de uitvoering van de manoeuvre is mogelijk een stuurfout gemaakt, is het zicht belemmerd of was er sprake van een kortstondig verlies van motorvermogen door het uitvoeren van de aerobatic manoeuvre.

Vliegtuigwrak van de PH-TDE.

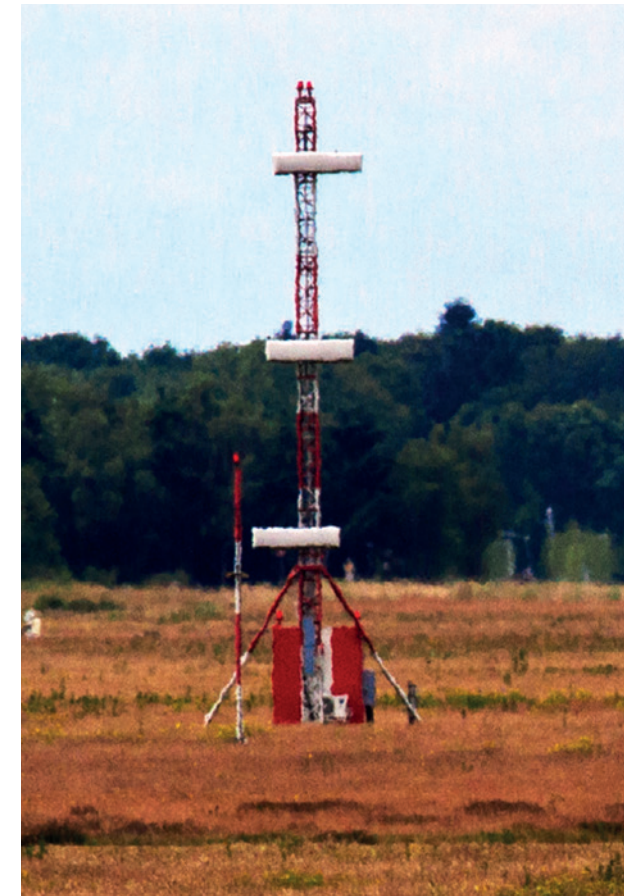
De Onderzoeksraad heeft een gevaarlijke reactie van de automatische piloot op het instrumentlandingsstelsel (ILS) geconstateerd: vliegtuigen die op de automatische piloot landen, kunnen bij het onderscheppen van het ILS-glijpad van bovenaf, vanuit het ILS een omgekeerd signaal ontvangen. In plaats van de verwachte daling, richt de neus van het vliegtuig zich onverwacht omhoog waarna het vliegtuig gaat klimmen. Dit kan leiden tot een te grote afname van de snelheid en een mogelijke overtreksituatie waarbij de draagkracht van de vleugels zo ver afneemt dat het vliegtuig uit de lucht dreigt te vallen.

ILS-glijpadantenne. (Bron: Pictures by Pascal)

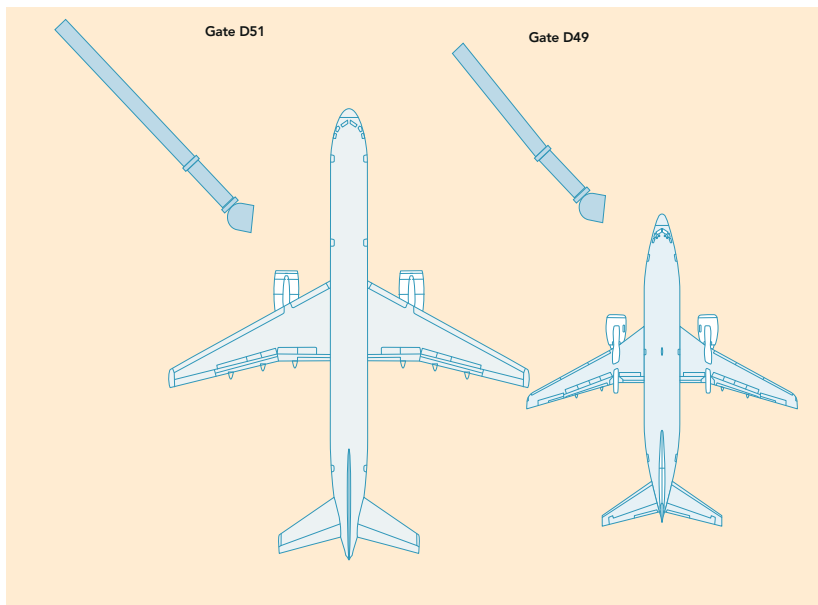
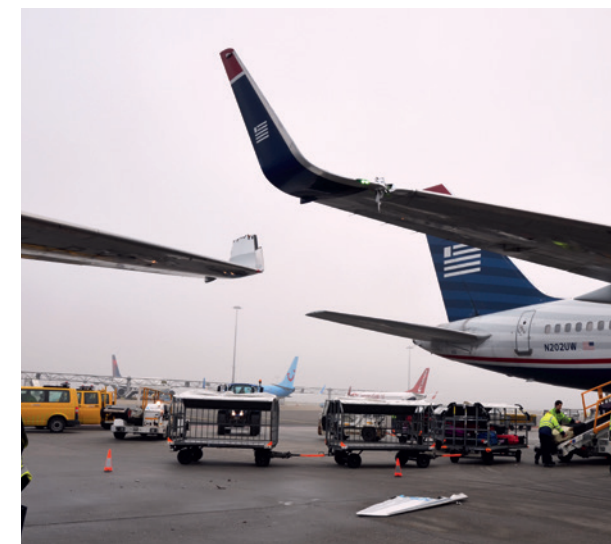
De botsing kon ontstaan omdat de onderlinge afstand tussen beide gates onvoldoende was voor de gezamenlijke spanwijdtes van de betrokken vliegtuigtypen.

*Schade aan de vleugeluiteinden van beide vliegtuigen.
(Bron: Nationale politie)*

Na het voorval heeft de afdeling Apron Planning & Control een operationele maatregel getroffen om tijdens beperkte zichtomstandigheden de betreffende gates te laten controleren op eventueel aanwezigheid van vliegtuigen.

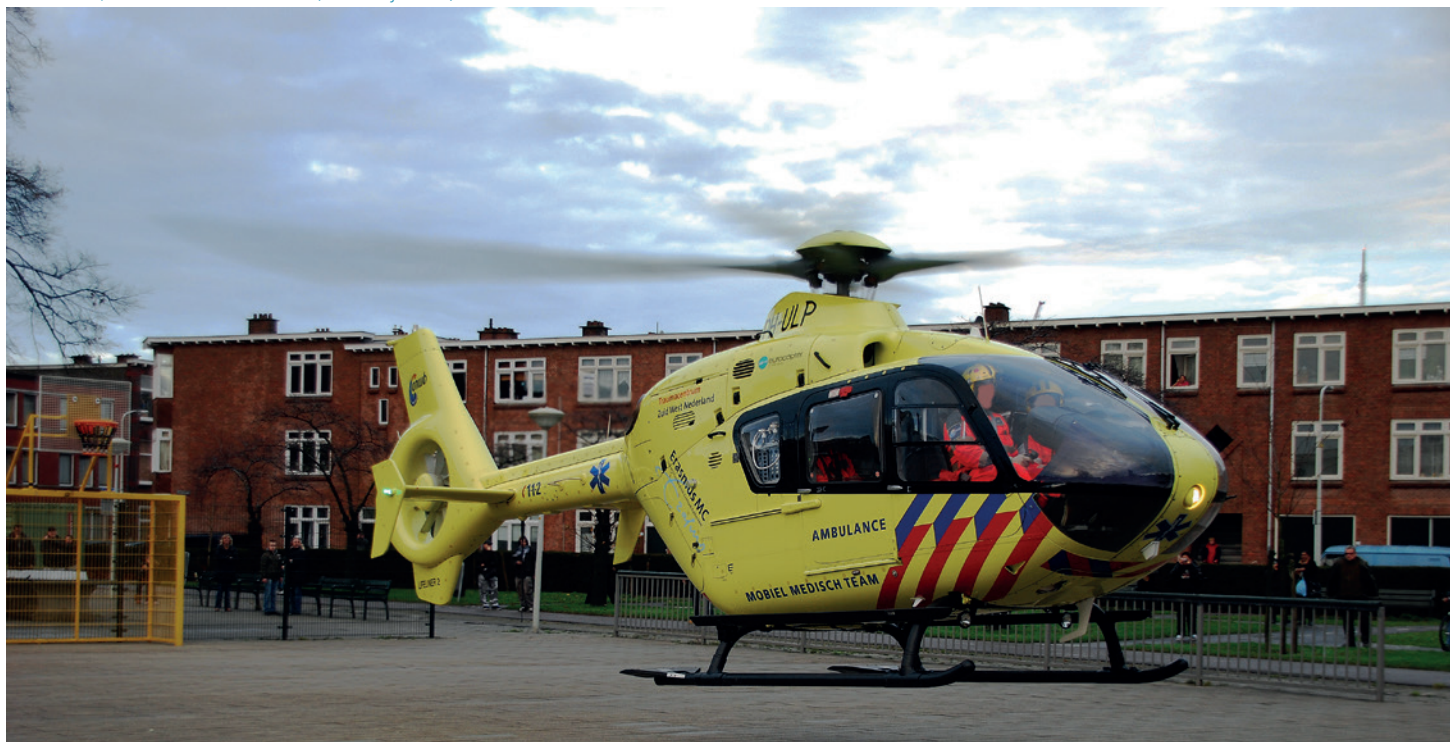
Tijdens een inzet vanaf het Erasmus Medisch Centrum naar de A50 ter hoogte van Nistelrode zag de bestuurder van de ANWB Medical Air Assistance helikopter op 600 voet een modelvliegtuigje dat hem tegemoet vloog. Dit modelvliegtuig, een PC7, bevond zich op circa 10 meter van de helikopter op gelijke hoogte. Om een botsing te voorkomen heeft de piloot van de helikopter een uitwijkende manoeuvre gemaakt, waarbij een klimmende rechterbocht werd ingezet. Het modelvliegtuig was niet zichtbaar op het botsing preventiesysteem van de helikopter. Deze bijna-botsing vond plaats in ongecontroleerd luchtruim, klasse G. Dit betekent dat vliegtuigen in dit luchtruim gebruik kunnen maken van een vluchtinformatiedienst maar zelf verantwoordelijk zijn voor de separatie met ander vliegverkeer. Het opereren van modelvliegtuigen in luchtruim met klasse G is toegestaan tot een maximale hoogte van 300 meter (circa 1000 voet).

De PH-ULP, Medical Air Assistance. (Bron: Arjo Stok)

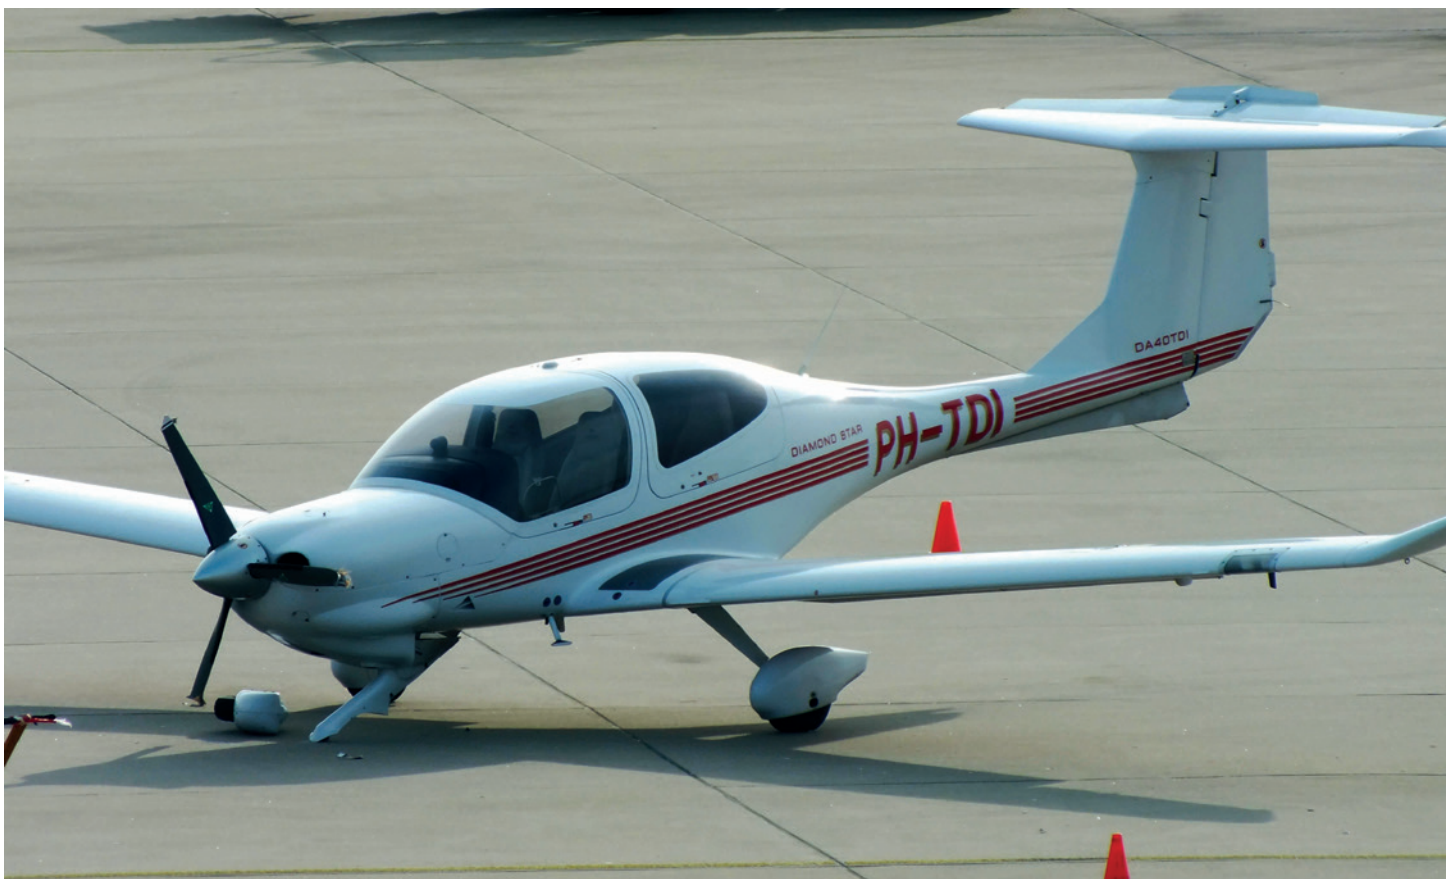
De vier inzittenden bleven ongedeerd. Het toestel liep lichte schade op. Het neuswiel bleek te zijn afgebroken en lag rechts naast de neuspoot.

Het breukvlak van het neuswiel is onderzocht in een laboratorium. De scheur was het gevolg van metaalmoeheid welke op meerdere posities was geïnitieerd.

Het ongeval werd veroorzaakt door een, als gevolg van metaalmoeheid, afgebroken neuswielpoot.

De PH-TDI na het voorval. (Bron: L. Neggers)

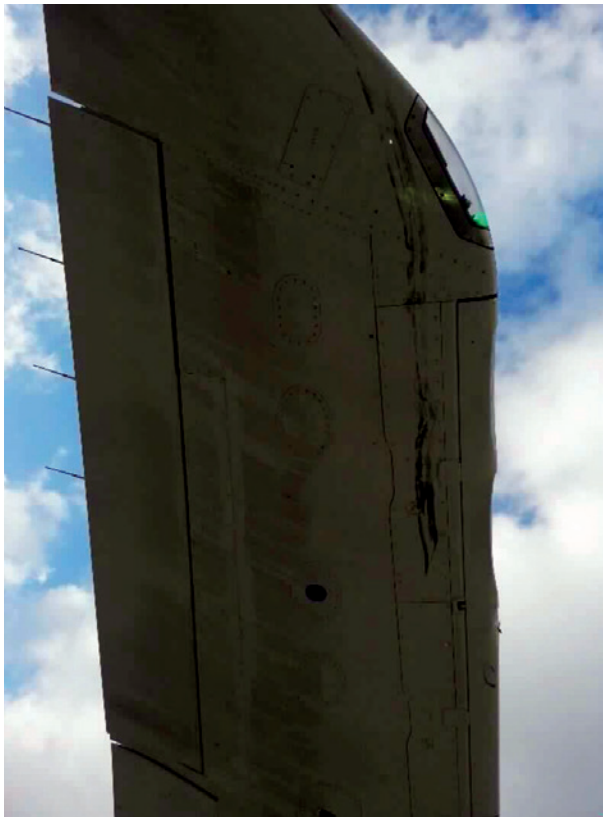
Links:
beschadigingen
rechtvleugel
P4-KDB.

Rechts: trekker
met vliegtuigtrap.
(Bron: Amsterdam
Airport Schiphol)

tijd te winnen. De trekker is van het type Charlatte 482 en is elektrisch aangedreven. Nadat het vliegtuig was geparkeerd, hielp de medewerker met het plaatsen van de wielblokken. Tijdens het leggen van de wielblokken zag hij, dat de trap op de aangrenzende VOP vrij kwam en dat deze bij het toestel geplaatst ging worden. Vervolgens is hij in de trekker gestapt om bagagekarren op te halen. De medewerker verklaarde vergeten te zijn dat hij de trap aan de trekker had gekoppeld. Hij was ook niet om de trekker heen gelopen alvorens weg te rijden zodat hij de aangekoppelde trap had kunnen opmerken. Hij maakte ook geen gebruik van de aanwezige extra medewerker om op te letten en reed met de trekker en de gedeeltelijk uitgeschoven trap bij het passeren van de vleugel deels onder de vleugel door. Ook tijdens het rijden merkte de medewerker de aangekoppelde trap niet op (de trap heeft een relatief lichte massa van 1440 kg, het wordt de laatste meters voordat het tegen de vliegtuigromp wordt geplaatst door één persoon met de hand getrokken). Toen de trekker onder de vleugel doorreed, beschadigde de trap de rechter vleugelvoorrand bij de tip. Hierdoor kantelde de trap een beetje waardoor een van de stabilisatiesteunen van de trap een circa 3 meter lange groef in het beton trok. Het vliegtuig liep bij deze aanrijding aanzienlijke schade op.

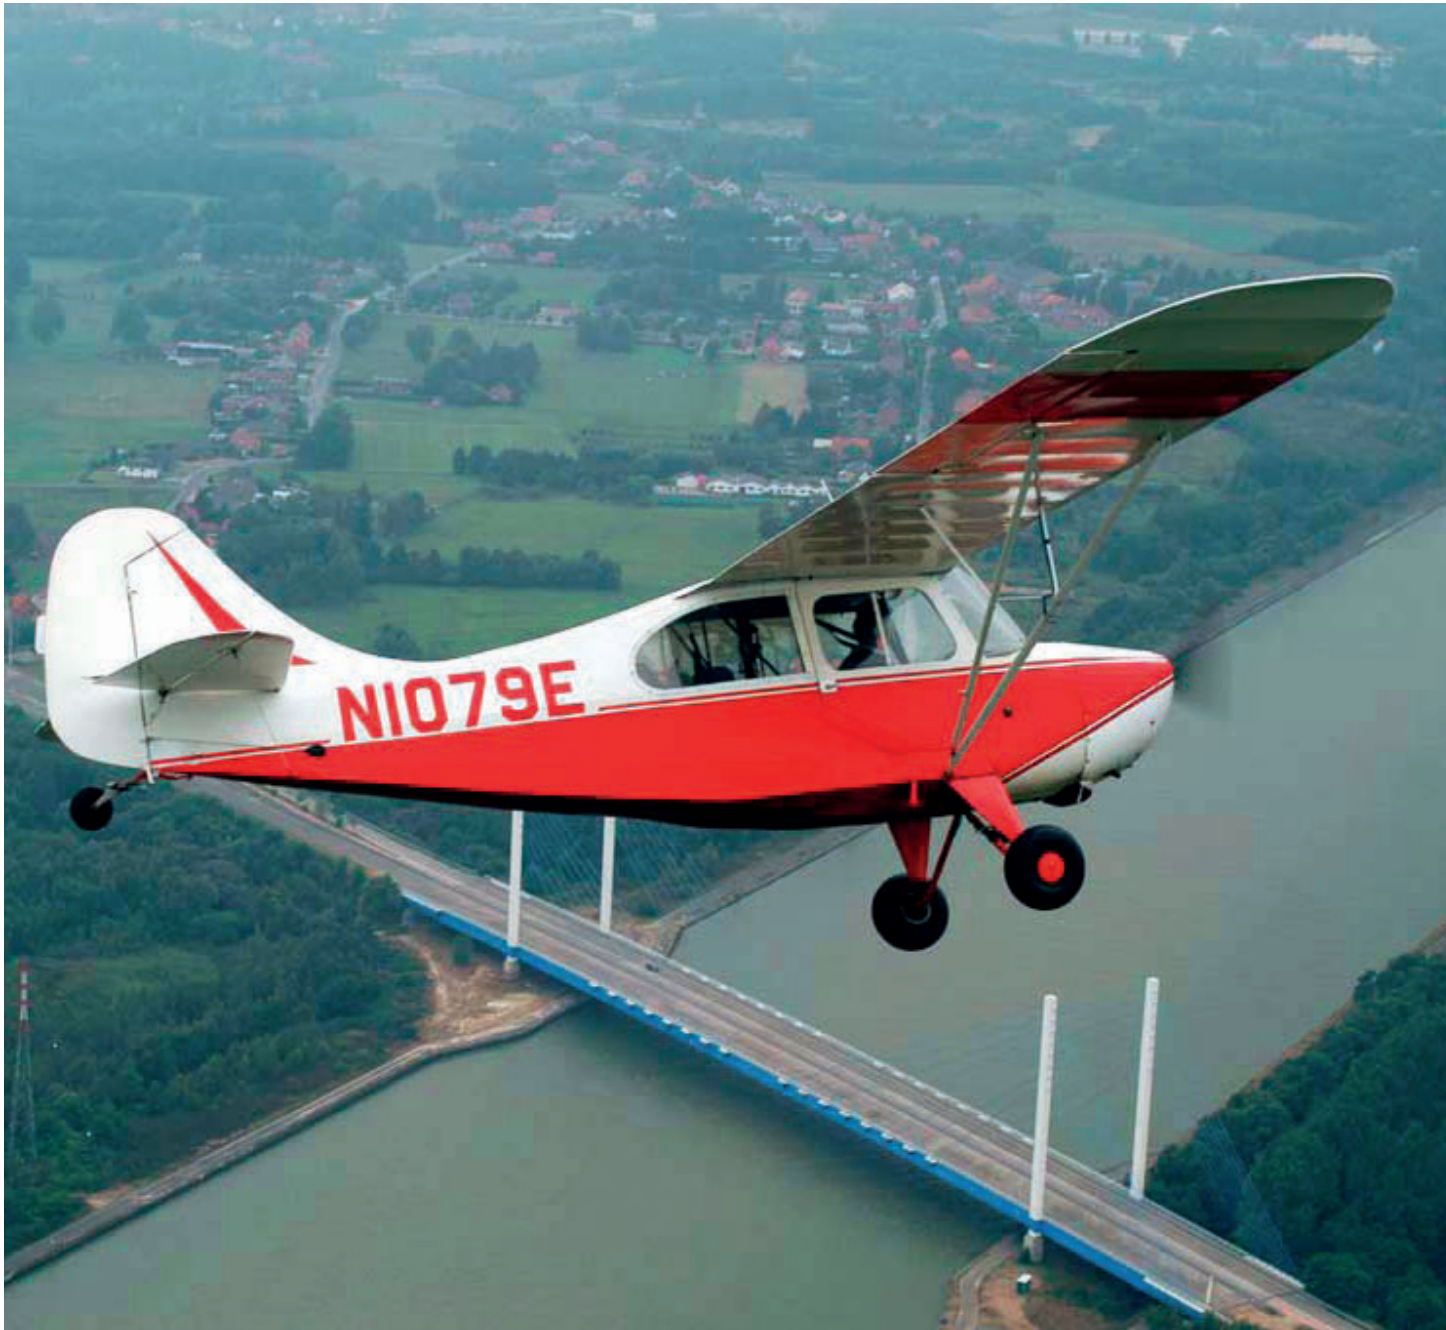
Tijdens de landing met dwarswind van links op baan 23 op Lelystad Airport is, aldus de bestuurder, vermoedelijk iets te veel naar links gecorrigeerd met het voetenstuur. In combinatie met een onverwachte windvlaag maakte het staartwielvliegtuig een te scherpe bocht naar links, hetgeen resulteerde in een 90 graden draai haaks op de landingsbaan met als gevolg dat de rechter vleugeltip de baan raakte. Er ontstond schade aan de rechtervleugeltip en het rechterwiel. De piloot en passagier bleven ongedeerd

De N1079E.

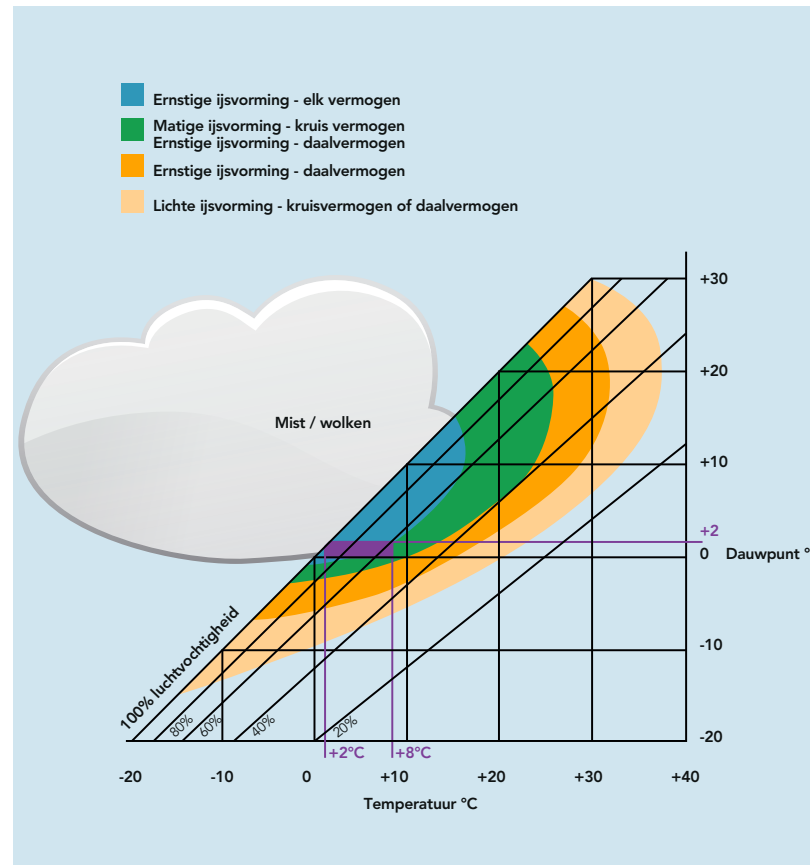
Uit weerinformatie verkregen van het KNMI, bleek dat tijdens de laatste fase van de vlucht de buitentemperatuur op 3000 voet twee graden Celsius bedroeg en op 1000 voet acht graden Celsius. De dauwpunttemperatuur varieerde in deze hoogteband tussen nul en twee graden Celsius. Het zicht was meer dan 10 kilometer. De grafiek hiernaast geeft aan dat bij de combinatie van deze temperaturen de kans op het ontstaan van carburateurijs groot is. Dit geldt temeer wanneer, zoals hier het geval was, een daling wordt uitgevoerd met laag vermogen. Het vliegtuig vloog op autobenzine. Bekend is dat deze brandstof de kans op het ontstaan van carburateurijs vergroot. Hoewel de piloot op een bepaald moment de carburateurvoorverwarming op warm heeft gezet, heeft dit niet geleid tot tijdig herstel van motorvermogen. De reden hiervoor is waarschijnlijk dat meer tijd nodig was om het opgebouwde carburateurijs te laten smelten.

Zoals uit de informatie van het KNMI blijkt was het zicht meer dan 10 kilometer. Men realiseert zich vaak niet dat de atmosfeer onder dergelijke omstandigheden veel vocht kan bevatten, met als gevolg een hoog risico op carburateurijs. In dit geval werd het risico vergroot door de langzame daling en het gebruik van autobenzine.

Carburateurijs grafiek.

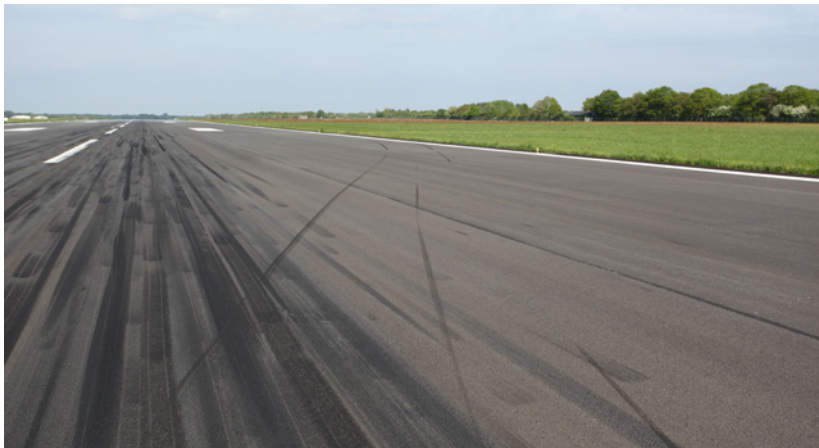
De bestuurder van de Cessna gaf aan dat hij waarschijnlijk met zijn rechervoet heeft geremd tijdens de landing op de (asfalt) baan en de propeller kort in de 'reverse'-stand plaatste, waardoor het vliegtuig naar rechts afboog en van de baan in het gras reed. Daarop gaf hij in een reflex vol gas en haalde zijn voet van de rem, waardoor het vliegtuig naar links bewoog, schuin de baan op reed en aan de linkerkant van de baan door het gras reed en daarvandaan weer opsteeg. De passagier, die in het bezit was van een vliegbrevet en bekend was met het vliegveld, heeft de bestuurder door het luchtverkeerscircuit begeleid om terug te keren naar het vliegveld. Het vliegtuig landde daarna zonder problemen.

Zichtbare bandensporen op de baan. (Bron: Havendienst Groningen Airport Eelde)

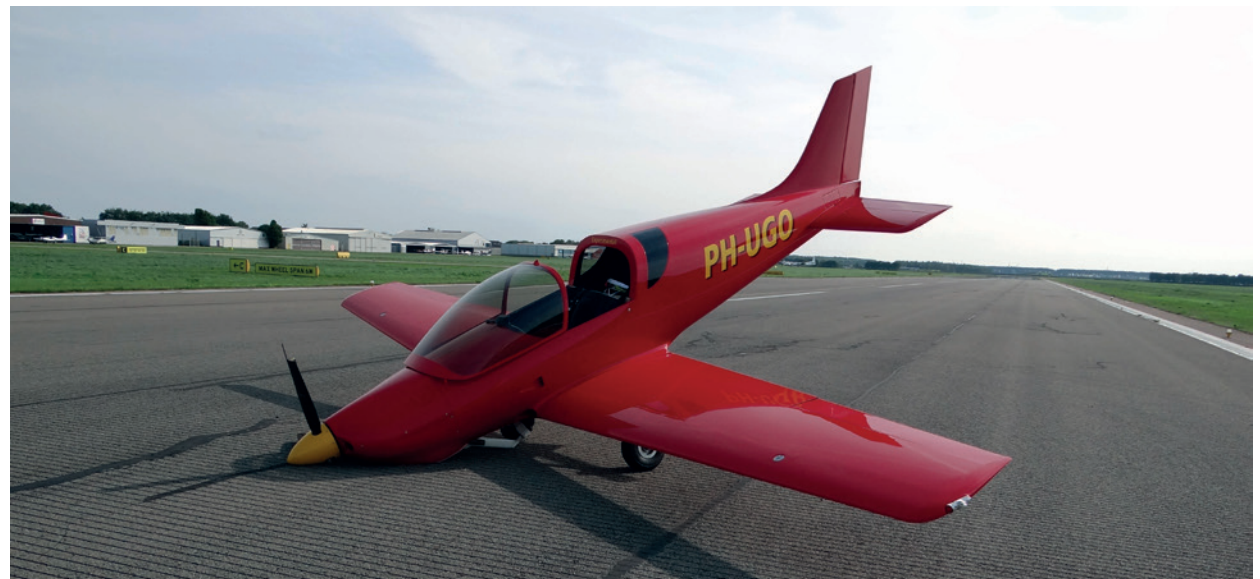
Na een lokale vlucht van circa 40 minuten keerde het vliegtuig terug naar Lelystad Airport. De bestuurder bemerkte bij de nadering dat de dwarswind sterker was dan verwacht. Hij manoeuvreerde het vliegtuig voor baan 05, maar bij het afronden voor de landing werd de vlucht te onstabiel en besloot de bestuurder een doorstart te maken. Ook de volgende landingspoging mislukte. Bij de derde poging besloot de bestuurder vlakker binnen te komen en een landing zonder het gebruik van vleugelkleppen, met iets hogere snelheid te maken. Dit leverde ook niet het gewenste resultaat op, vlak voor de landing begon het vliegtuig weer heftig te schommelen en wederom besloot de bestuurder een doorstart te maken. De vierde poging werd eveneens zonder vleugelkleppen met een naderingssnelheid van 80 knopen uitgevoerd. Initieel wilde de bestuurder weer doorstarten en gaf gas, maar hij bemerkte toen een veel stabielere situatie en besloot alsnog te landen. Dit verliep echter niet goed, wederom schommelde het vliegtuig gevolgd door een harde landing waarna het toestel opstuiterde. Bij het tweede contact met de grond kwam het neuswiel het eerst op de grond waardoor het brak en de neus de baan raakte. Het

De PH-UGO na de landing. (Bron: Havendienst Lelystad Airport)

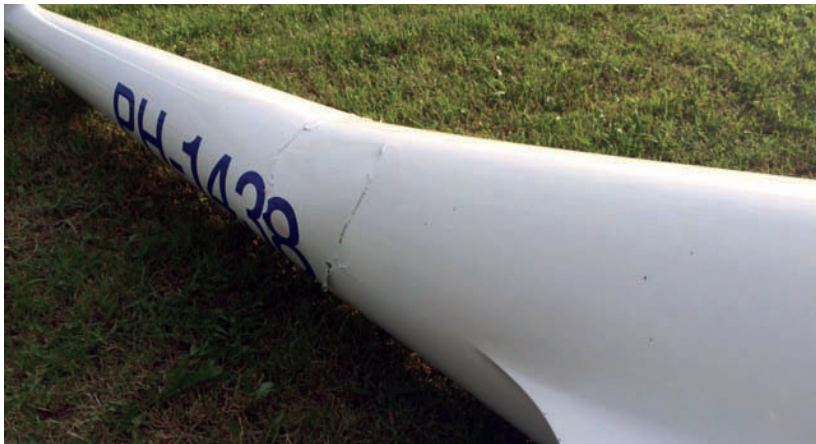
De 17-jarige solist was omstreeks 18.47 uur opgestegen van zweefvliegveld Nistelrode voor het uitvoeren van een lokale vlucht. Tijdens de eindnadering bemerkte de piloot dat het hoofd wiel van de LS 4-b niet naar beneden was geselecteerd. De piloot heeft vanwege zijn poging het hoofd wiel uit te klappen, niet afgevangen tijdens de landing. Het toestel raakte hierdoor hard de grond, waarna het weer circa vijf meter omhoog stuitte en uiteindelijk horizontaal neerkwam. Het zweefvliegtuig liep bij deze harde landing een gebroken staart en schade aan de onderzijde van de romp op. De piloot bleef ongedeerd.

Close up gebroken staart.

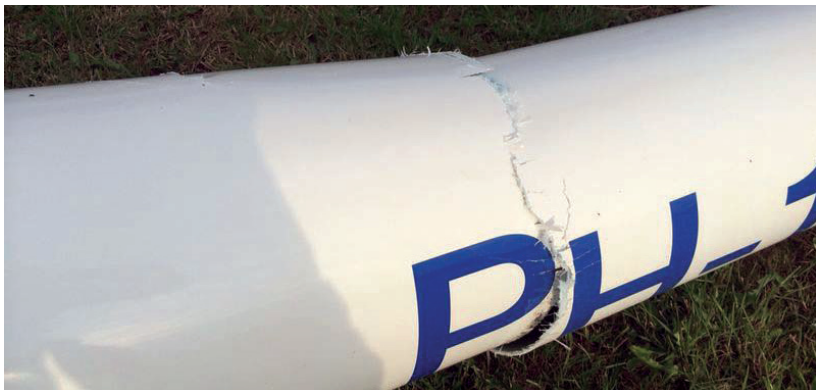
De PH-1438.

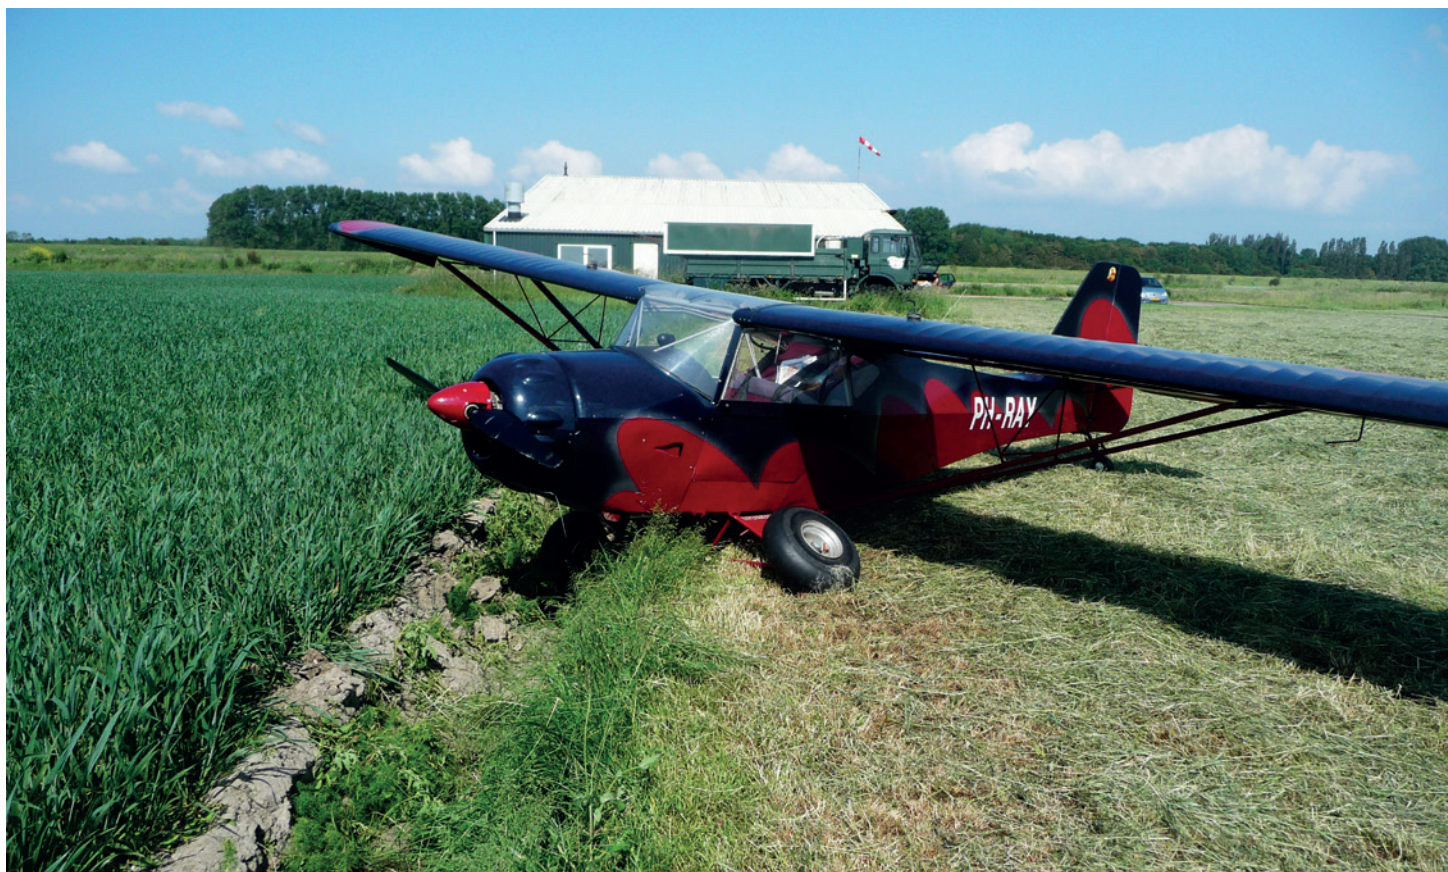
De PH-RAY.

Bij een nadere inspectie van de motor werd een scheurtje ontdekt in het motorblok ter hoogte van de drijfslag van de voorste cilinder (2-cilinder lijnmotor). Bij demontage van de motor bleek dat het drijfslaglager stuk was wat resulteerde in het vastlopen van de motor. Een oorzaak voor het bezwijken van het lager is niet gevonden.

Het ongeval werd veroorzaakt door een stukgelopen drijfslaglager waarna de motor vastliep en de piloot gedwongen was een noodlanding te maken. Tijdens de uitvoering van de noodlanding raakte het vliegtuig beschadigd.
