ONDERZOEKRAAD
VOOR VEILIGHEID

Neergestort tijdens lierstart

Den Haag, januari 2014

Nummer voorval:	2013077
Classificatie	Ongeval
Datum, tijd ¹ voorval:	5 juni 2013, circa 13.25 uur
Plaats voorval:	Zweefvliegveld Malden
Registratie luchtvaartuig:	PH-1488
Type luchtvaartuig:	DG-808C
Soort luchtvaartuig:	(Motor)zweefvliegtuig
Soort vlucht:	Wedstrijdvlucht
Fase van de vlucht:	Lierstart
Schade aan luchtvaartuig:	Totaal vernield
Aantal bemanningsleden:	Een
Aantal passagiers:	Geen
Persoonlijk letsel:	Bestuurder overleden
Overige schade:	Geen
Lichtcondities:	Daglicht

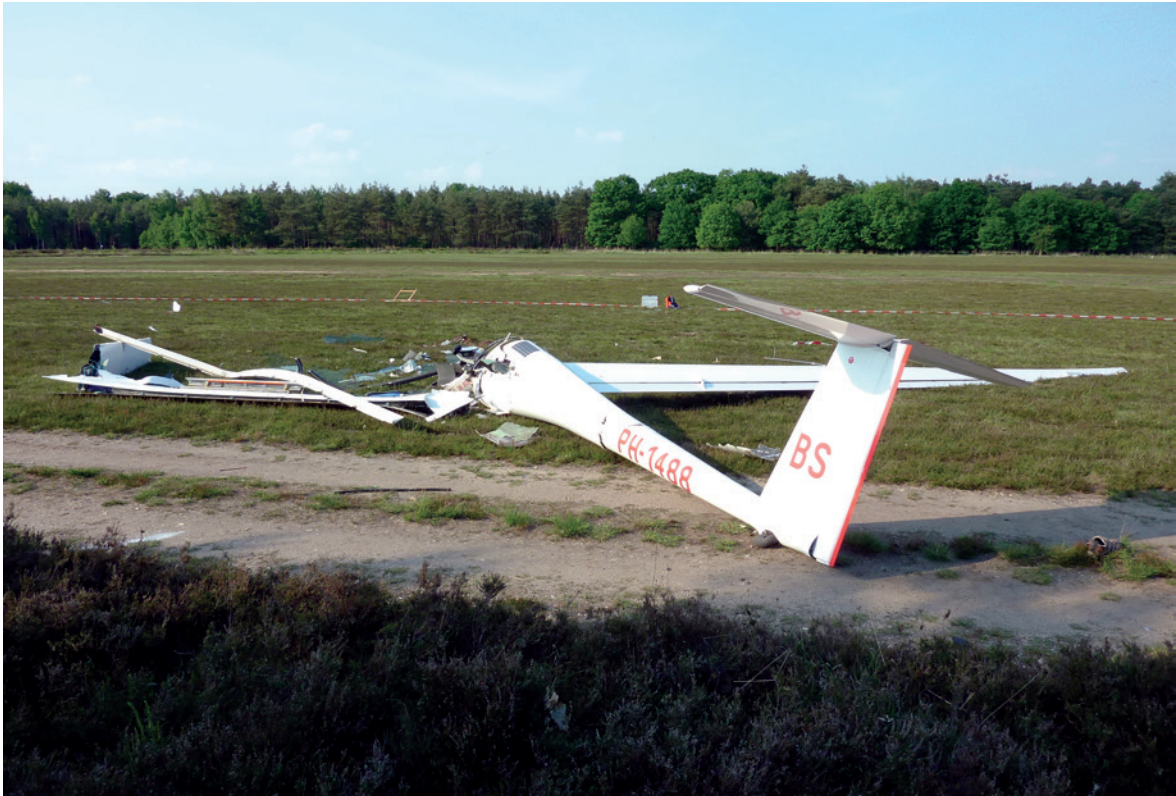
Tijdens het begin van de lierstart viel het zweefvliegtuig over de rechtersleugel weg en stortte neer. De bestuurder kwam bij het ongeval om het leven. Het zweefvliegtuig werd totaal vernield.

Figuur 1: Het vliegtuig na het ongeval. (Bron: Onderzoeksraad voor Veiligheid)

Het ongeval is ontstaan doordat de bestuurder het toestel teveel heeft laten roteren tijdens het begin van de lierstart, waardoor het zweefvliegtuig een hoge neusstand aannam. Hierdoor werd de kritische invalshoek bereikt, waardoor het zweefvliegtuig over de rechtervleugel wegviel en neerstortte.

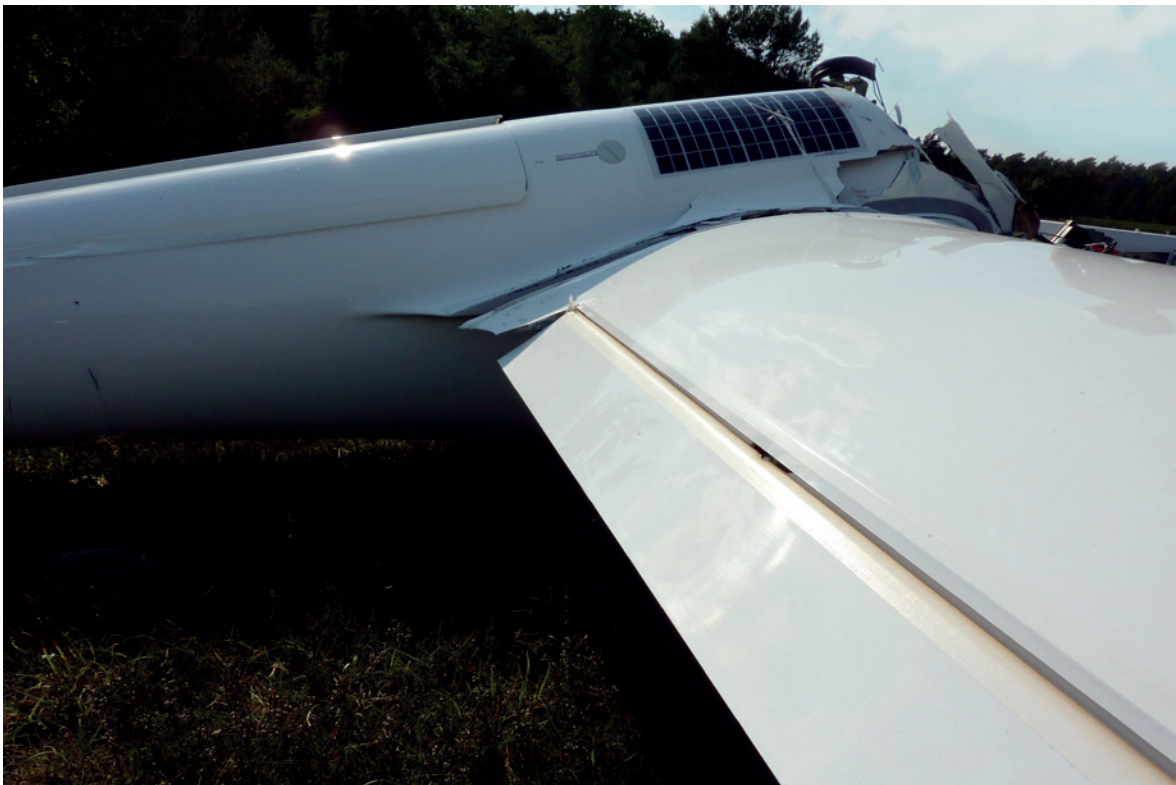
Volgens het vlieghandboek van de DG-808C moeten de flaps bij een lierstart in de stand +8 graden worden geselecteerd en het hoogteroer omlaag worden getrimd (vliegtuig-neus naar beneden). De cockpit was dusdanig vernield dat geen betrouwbare informatie over de stand van de flap- en trimhendel kon worden verkregen. Aangezien de flap aan de vrijwel intact aangetroffen rechtervleugel in de stand +8 graden stond (zie figuur 2), is het aannemelijk dat de flaps in de juiste stand waren geselecteerd voor de start. De stand van de trim kon niet worden bepaald.

Figuur 2: Flapstand +8 graden van de rechtervleugel na het ongeval. (Bron: Onderzoeksraad voor veiligheid)
