ONDERZOEKRAAD
VOOR VEILIGHEID

Dodelijke val overboord tijdens ladingwerkzaam- heden

MS Clipper Champion, Rotterdam

MS Clipper Champion, Rotterdam, 1 mei 2014

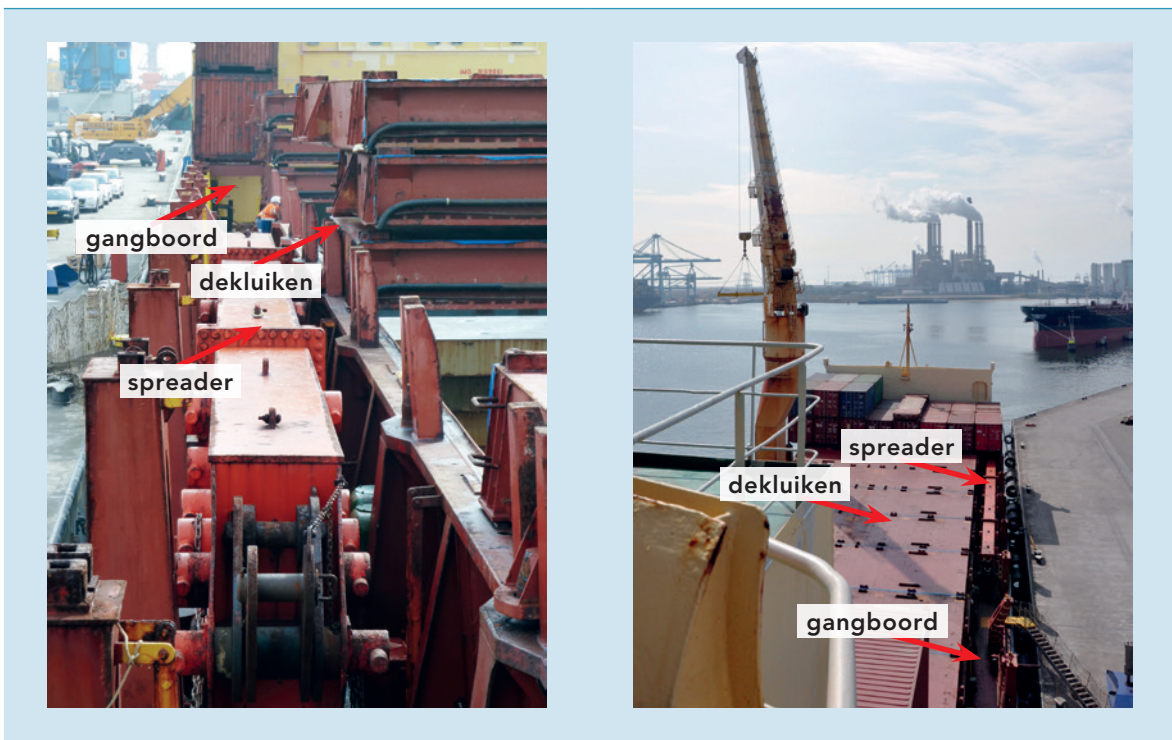
Figuur 1 en 2: Luiken, spreader en gangboord. (Figuur 1: Bron IL&T, figuur 2: Bron Onderzoeksraad voor Veiligheid)

bij de valreep² en was bezig met andere werkzaamheden.³ Bij het naar voren lopen, verhinderde een in het stuurboord gangboord geplaatste spreader de vrije passage voor een van de matrozen. De 42 ton zware spreader was bedoeld om een zware lading met behulp van beide scheepskranen te hijsen en het stuurboord gangboord was de vaste opslagpositie. Om het luik toch verder naar het voorschip te kunnen begeleiden, klom de matroos op de spreader. Hij hield daarbij het touw, dat aan het dekluk was vastgemaakt, in handen.

- De schoenen van de matroos waren versleten.
- De ochtenddauw op het stalen dek dat niet voorzien was van antislipverf.
- Het ongelijke oppervlak van de spreader. Dit oppervlak is niet ontworpen om op te lopen.
- De spreader was niet voorzien van een effectieve valbescherming om te voorkomen dat de matroos 14 meter naar beneden zou vallen.

- De bovenzijde van de spreader aan boord van de Clipper Champion is met fluorescerende verf geverfd en van antislip materiaal voorzien.
- Het ongeval is in de veiligheidscommissie besproken.
- Aan boord heeft een veiligheidsaudit¹⁰ en extra training plaatsgevonden. De nadruk lag hierbij op het volgen van de lopende veiligheidscampagnes van de rederij, waar-

- Er is in valbescherming voorzien door een veiligheidsnet te spannen en een reling nabij de spreader te maken.

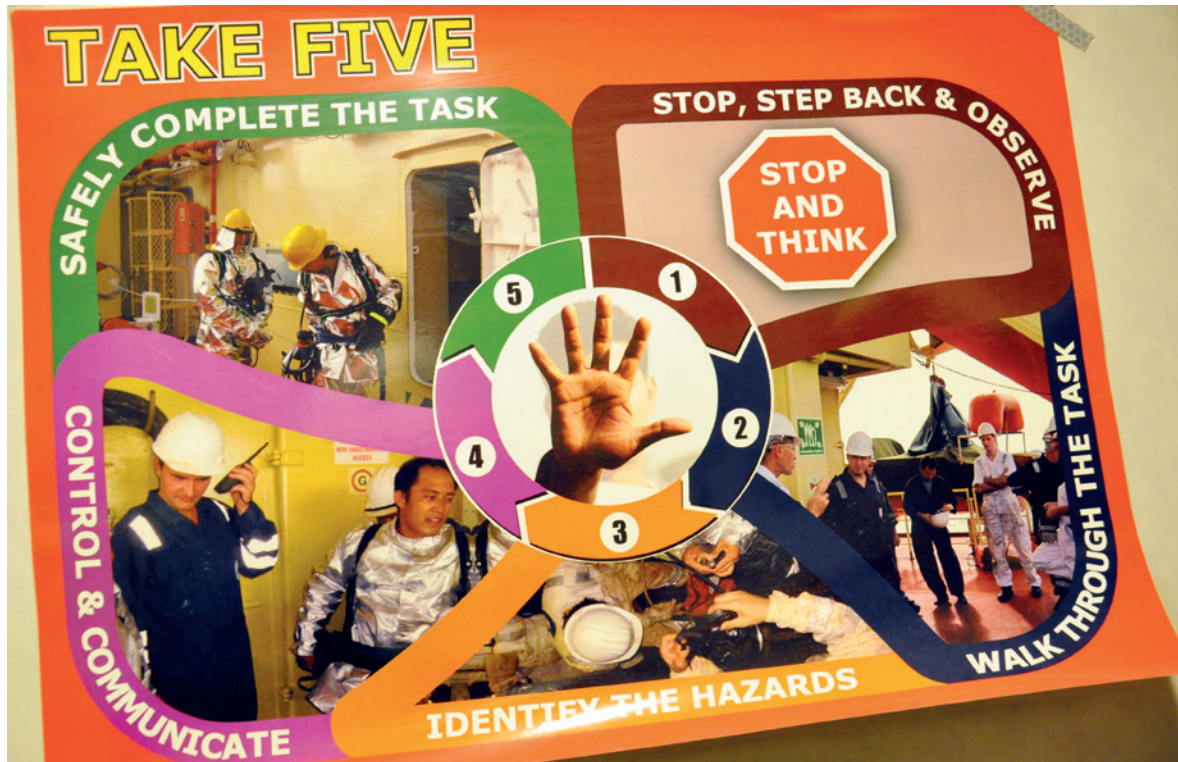
Figuur 3: Take five procedure. (Bron: Onderzoeksraad voor Veiligheid)

In het VMS ligt vast dat er voorafgaand aan werkzaamheden een safety briefing of werkbepreking moet worden gehouden. Aan boord was de gangbare term voor deze veiligheidsbespreking de 'take-five' procedure. Deze procedure moedigt de bemanning aan om continu stil te staan bij de werkzaamheden en de veiligheidsrisico's die daarbij kunnen optreden. De rederij geeft in de aanvullende take-five instructies aan dat er altijd 'tijd' is voor deze procedure. Voorafgaand aan het verplaatsen van de dekluisen blijkt uit interviews dat deze procedure niet is gevolgd.

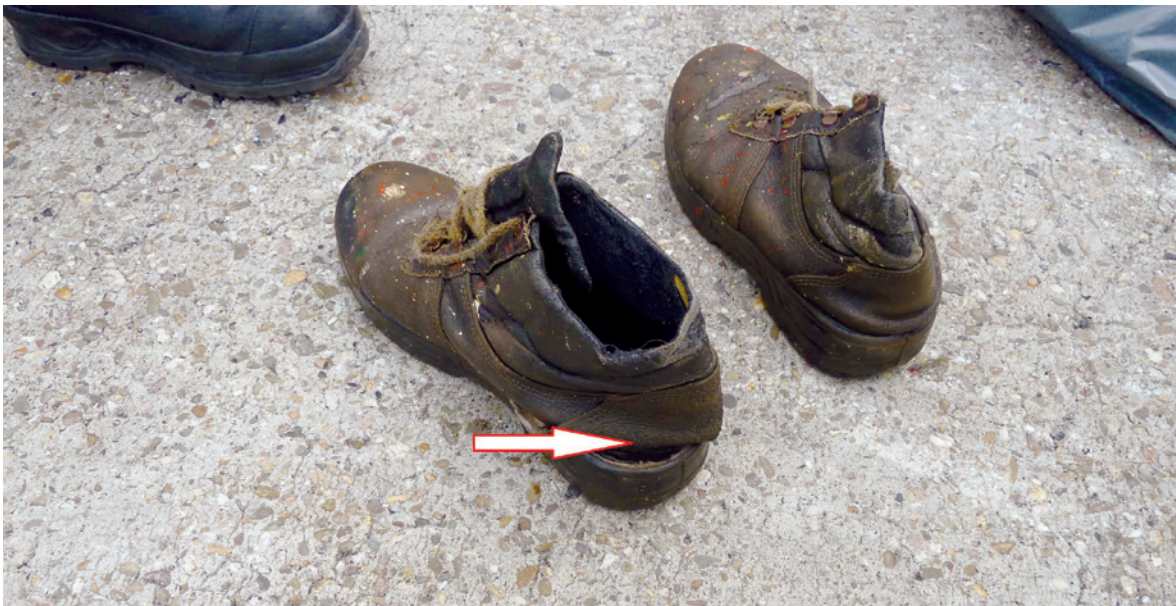
In het VMS ligt vast dat elk bemanningslid zelf verantwoordelijk is voor het dragen van adequate persoonlijke beschermingsmiddelen. De reder is verantwoordelijk voor het verstrekken van de uitrusting. De standaard uitrusting verstrekt aan de schepen bestaat uit: overall, veiligheidsschoenen, oorbeschermers, veiligheidsbril, valharnas, handschoenen, valhelmen en gasdetector. De zwemvesten worden niet persoonlijk verstrekt maar zijn onderdeel van de scheepsuitrusting. Mocht blijken dat er meer persoonlijke beschermingsmiddelen aan boord nodig zijn, dan kan de veiligheidsofficier aan boord deze bestellen bij de rederij. Volgens het VMS is het een ieder zijn taak om elkaar aan te spreken wanneer er wordt waargenomen dat men niet veilig werkt. Uit de getuigenverklaringen en foto's blijkt dat de matroos geen valgordel en geen helm droeg. De overall van de matroos was in slechte staat en zijn schoeisel was versleten. Zowel de leiding aan boord, als zijn directe collega's, hebben de matroos hier niet op aangesproken.

Figuur 4: Werkschoenen omgekomen matroos. (Bron: IL&T)
