Dodelijk voorval tijdens overladen op zee

Annelies Ilena, Cool Expreso,

zuidelijke Stille Oceaan, 7 augustus 2014

Den Haag, december 2015

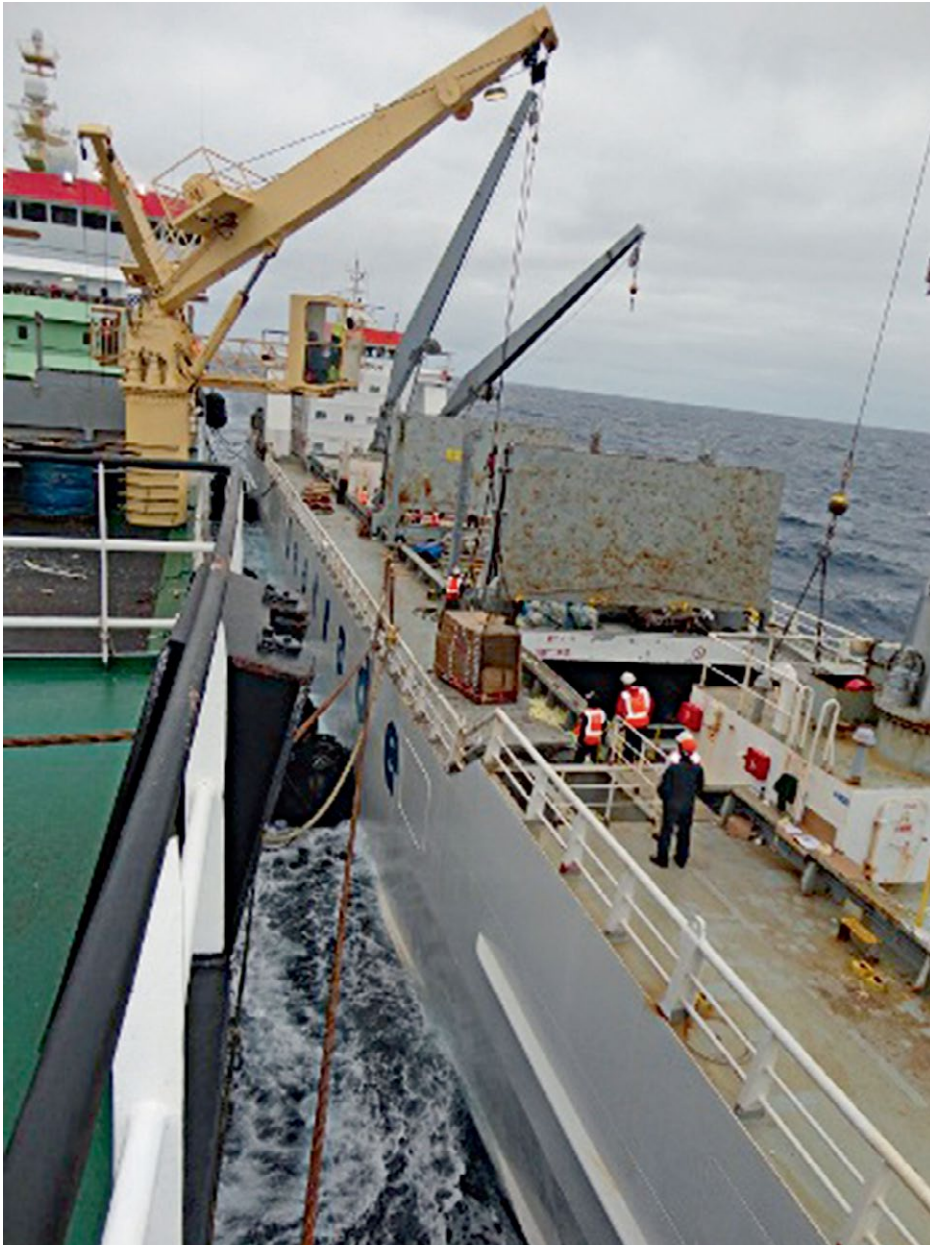
Figuur 2: Annelies Ilena (links) en Cool Expresso (rechts) tijdens het overladen. (Bron: Parlevliet en Van der Plas B.V.)

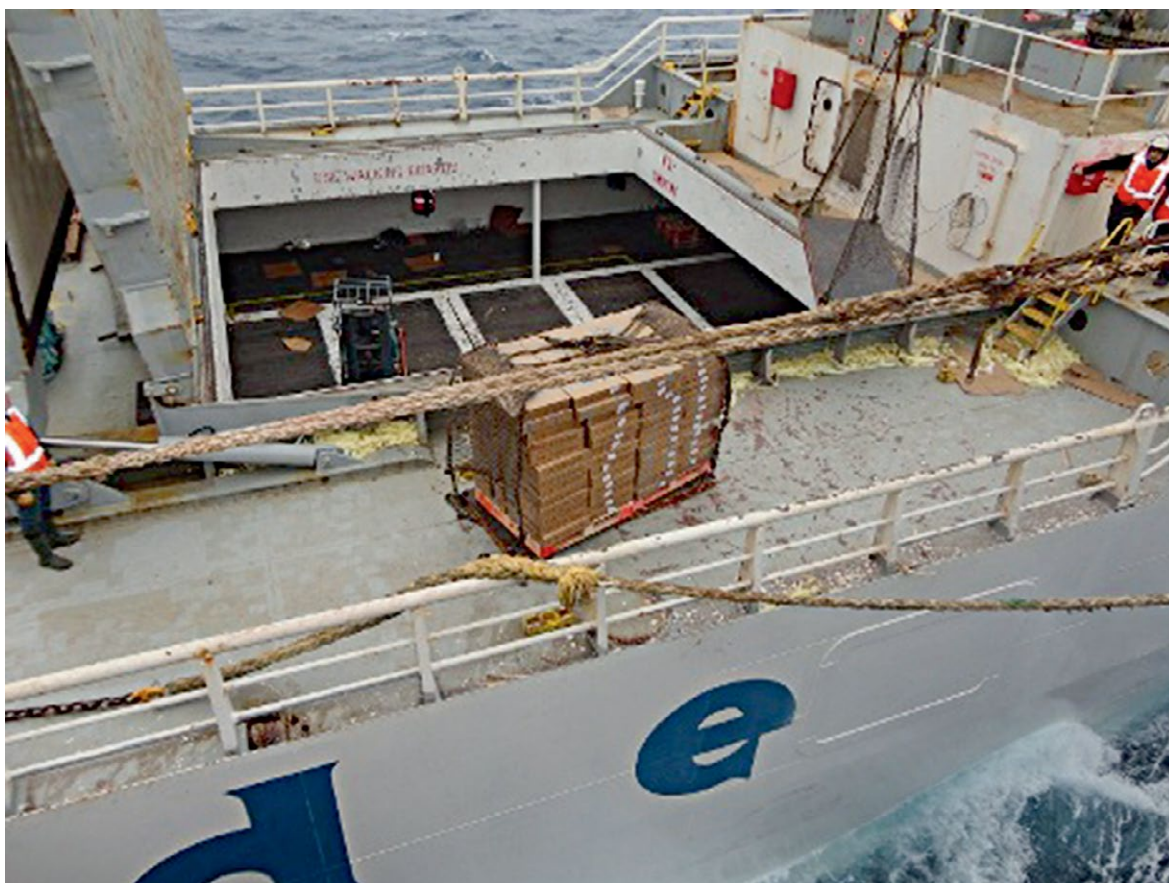
Figuur 3: Platform met daarop de pallets met pakketten bevroren vis. (Bron: Parlevliet en Van der Plas B.V.)

Geen van de bemanningsleden die bij het voorval aanwezig waren, heeft gezien dat het platform met daarop de pallets met pakketten bevroren vis verschoof. Het is aannemelijk dat de deining van het schip bijgedragen heeft aan het verschuiven, maar dat dit niet de enige kracht was. Het platform waarop de pallets staan is voorzien van een antisliplaag. De combinatie van de antisliplaag en het gewicht van de pallets zorgt ervoor dat deze niet eenvoudig verschuiven. Een andere kracht is nodig om het verschuiven van het platform met de pallets te veroorzaken. De ooggetuigenverklaring van het bemanningslid van de Cool Expreso lijkt erop te wijzen dat het platform met de pallets opgehesen werd, waardoor het platform verschoof en het slachtoffer beklemd raakte tussen de pallets en de reling. Doordat de kraandrijver de pallet direct na de schreeuw van het slachtoffer weg kon draaien, acht de Onderzoeksraad het waarschijnlijk dat de pallets aangepikt waren in de kraan van de Cool Expreso.

Na onderzoek acht de Raad het aannemelijk dat het overleden bemanningslid bekneld raakte tussen het platform met de pallets en de reling toen de pallet opgehesen werd terwijl het bemanningslid nog bezig was met het bestickeren.

- Het organiseren van een veiligheidsbespreking voordat het overladen wordt uitgevoerd.
- Het aanstellen van een coördinator bij het uitvoeren van het overladen op beide schepen.
- Iemand die tijdens het overladen handsignalen geeft aan de kraandrijver.
