ONDERZOEKSRaad
VOOR VEILIGHEID

Rapport van eerste bevindingen Crash van Malaysia Airlines Boeing 777-200 vlucht MH17

Hrabove, Oekraïne - 17 juli 2014

Den Haag, september 2014

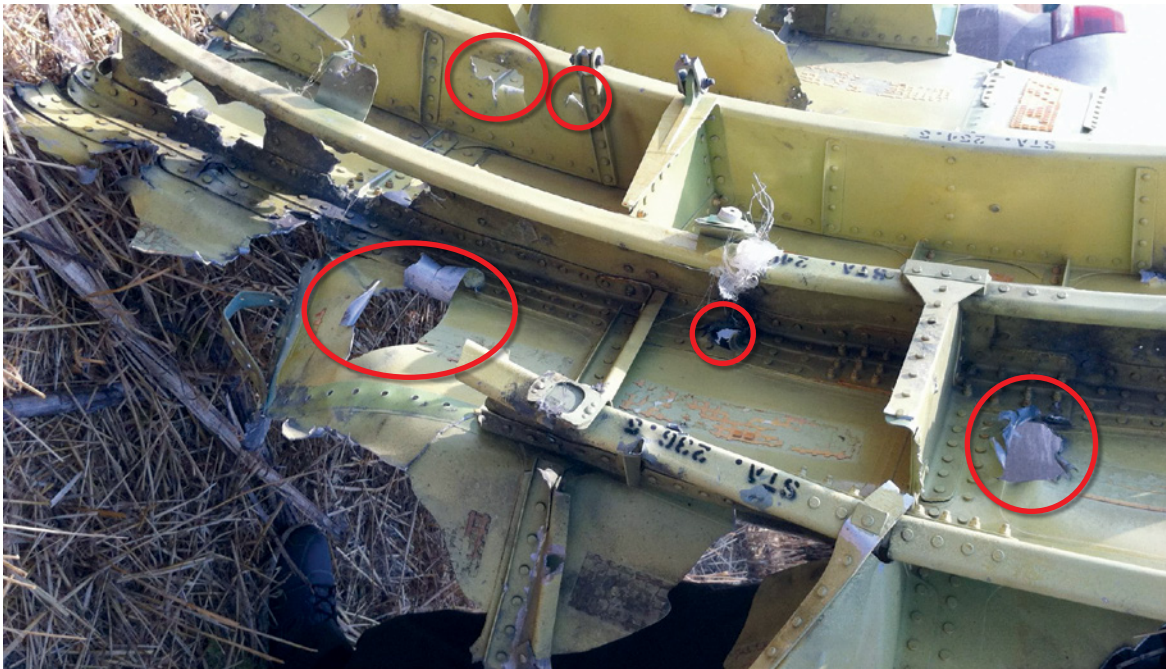
Op circa 1,7 kilometer ten noorden van de plaats waar de raamconstructie van de cockpit werd gevonden lag een deel van het dak van de cockpit, dat eveneens gaten bleek te bevatten die wijzen op doorboring met voorwerpen van buitenaf (figuur 9).

Figuur 9: Deel van de binnenkant van de romphuid van het cockpitdak, met tekenen van doorboring met voorwerpen van buitenaf. (Bron: DCA)

Het onderzoeksteam heeft vooralsnog niet de gelegenheid gehad om deze onderdelen mee te nemen voor forensisch onderzoek. Op foto's van de wrakstukken is evenwel te zien dat het materiaal rondom de gaten is vervormd op een wijze die doet vermoeden dat het is doorboord door voorwerpen met hoge energie. De kenmerken van de materiaalvervorming rond de gaten lijkt erop te wijzen dat die voorwerpen van buiten de romp afkomstig waren.
