ONDERZOEKRAAD
VOOR VEILIGHEID

Afstandsverlies tussen twee vliegtuigen boven Uitgeest

Den Haag, mei 2013

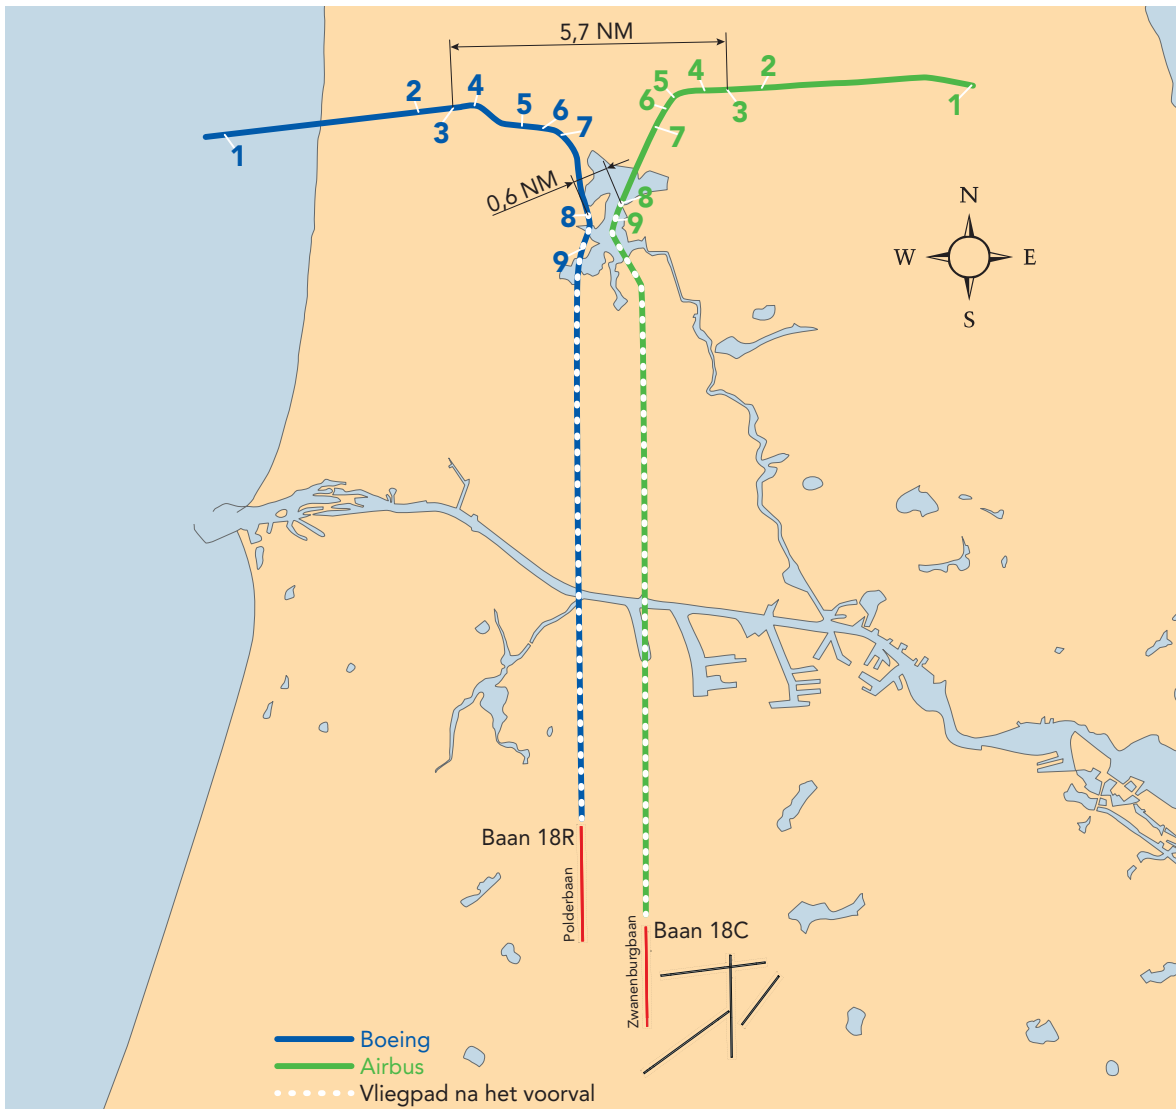
Figuur 3: Overzicht van de naderingspatronen

De verkeersleider die de Boeing begeleidde, besloot vervolgens het vliegtuig weer terug naar koers 160 te laten sturen, om door te gaan met de nadering naar baan 18R (fig.3, 5).

De Airbus bleef de opgedragen koers van 210 vliegen. De verkeersleider 18C attendeerde de bemanning van de Airbus op de Boeing. De Airbus bemanning gaf aan dat zij de Boeing in zicht had (fig.3, 6). Inmiddels passeerde de Airbus het naderingspad⁶ van baan 18C. Toen de verkeersleider hen nogmaals vroeg of zij de Boeing in zicht hadden, bevestigden zij dit en vroegen toestemming de nadering naar 18C te mogen aanvangen (fig.3, 7). Vervolgens gaf de luchtverkeersleider de bemanning een nieuwe koersinstructie van 160 die ze terug naar het naderingspad bracht en klaarde hen voor de eindnadering naar baan 18C (fig.3, 9).

Positie	Tijd	Boeing	Positie	Airbus
1	06.41.39		1	Airbus krijgt koers 270° en klaring om te dalen tot 2000 voet
2	06.42.51	Boeing krijgt koers 160°	2	
3	06.42.55	Verkeersleiders onderkennen het conflict. Afstand vliegtuigen 5,7 NM, hoogteverschil 100 voet. Boeing krijgt koers 360°	3	
4	06.43.01		4	Airbus krijgt koers 210°
5	06.43.15	Boeing krijgt koers 160°	5	
6	06.43.29	Boeing bevestigt visueel contact met Airbus	6	
7	06.43.34		7	Airbus bevestigt visueel contact met Boeing
8	06.44.08		8	Minimale afstand tussen Boeing en Airbus 0,6 NM en 0 voet
9	06.44.12		9	Airbus krijgt koers 160°

(Noot: Ten zuiden van punt 8, het moment waarop de afstand tussen de Boeing en de Airbus het kleinste is, komen de vluchtpaden van de vliegtuigen dicht bij elkaar, maar de vliegtuigen niet omdat zij niet gelijktijdig dit punt passeren. Punt 9 laat zien dat de Boeing al verder in de nadering is dan de Airbus.)

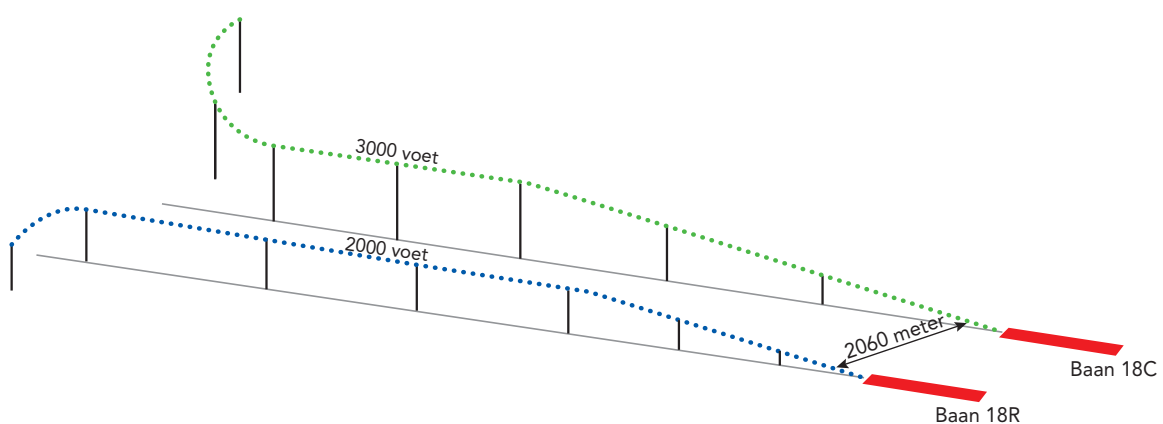
Figuur 5: 3D indicatie van de naderingspatronen voor beide landingsbanen

Gezien de ligging van beide banen vliegt het verkeer vanuit het oosten en het westen met een hoogteverschil van 1000 voet (circa 305 m), recht op elkaar af voordat het indraait voor de eindnadering.

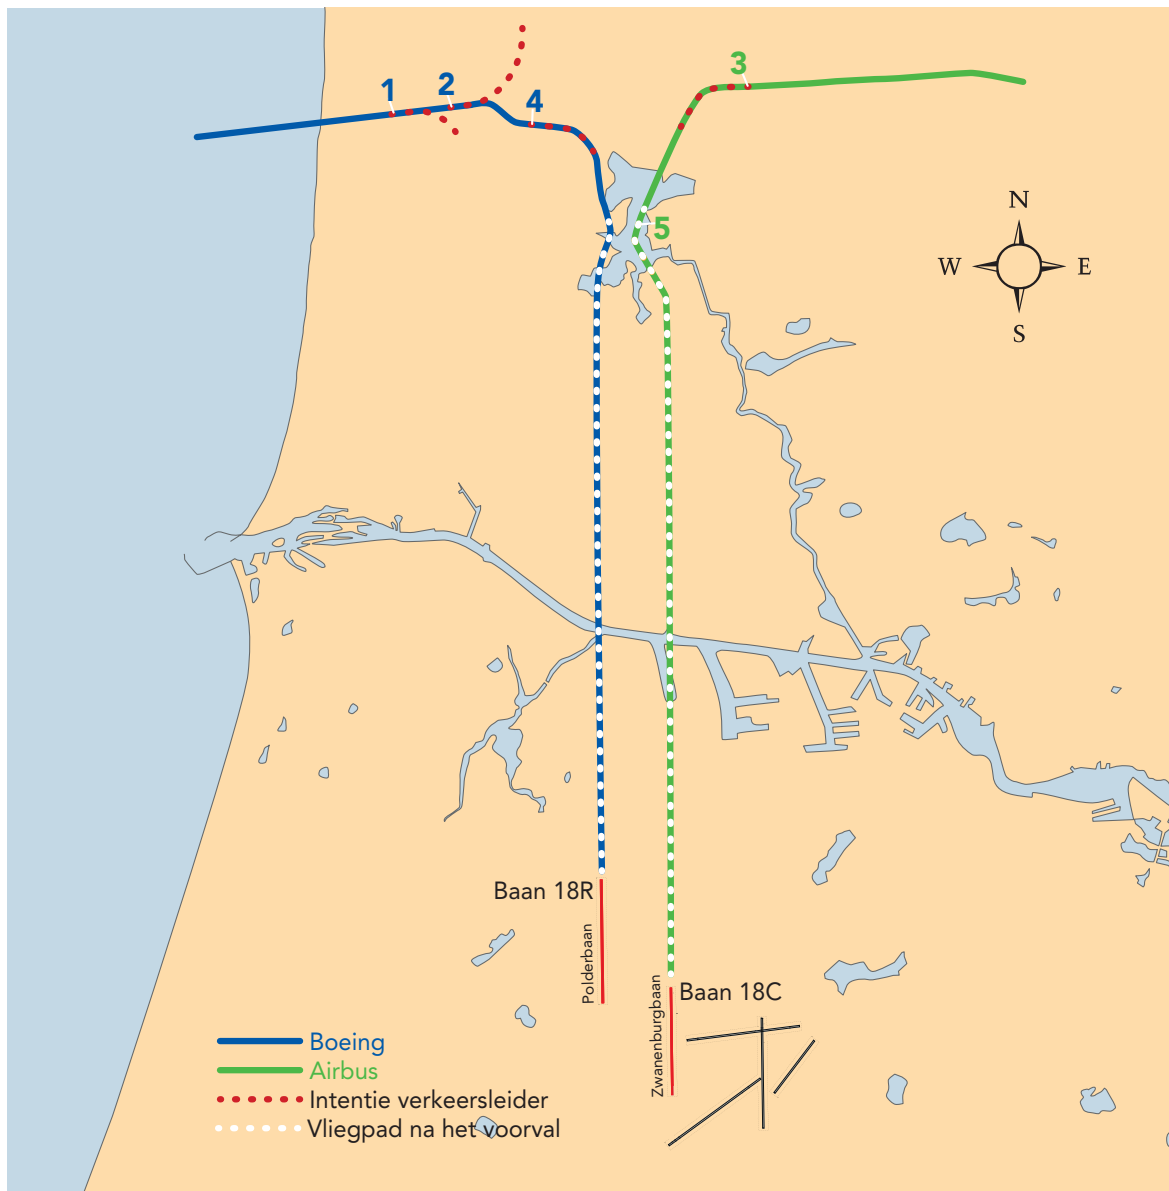
Figuur 6: Koersinstructies aan beide vliegtuigen

Luchtverkeersleider 18R maakte even later op basis van de radarbeelden de inschatting dat de zojuist opgedragen linkerbocht de Boeing recht op de Airbus af zou sturen. Hierop gaf hij de bemanning van de Boeing opdracht een rechterbocht, koers 160, te gaan vliegen.

De koerswijzigingen van 160 naar 360 en vervolgens weer naar 160 zijn in de luchtvaart, met name in de naderingsfase van de vlucht, vrij extreme koerswijzigingen. De bemanning kreeg van de luchtverkeersleider de instructie zuidwaarts te vliegen, gevolgd door een koerinstructie naar pal noord en vervolgens weer zuidwaarts.

De luchtverkeersleider van baan 18R was zich er niet van bewust dat de bemanning van de Boeing zo snel reageerde op zijn aanwijzingen en daadwerkelijk al naar koers 160 draaide toen hij koers 360 opgaf en vervolgens naar koers 360 aan het draaien was toen hij wederom 160 opgaf. De radarbeelden die hij voor zich had, gaven dit niet direct weer omdat er een vertraging zit tussen de werkelijke situatie en het beeld op de radar van circa 5 seconden. Deze vertraging in de radarbeelden is vanwege de inrichting van het systeem niet te vermijden. De luchtverkeersleiders zijn zich hiervan bewust. Omdat er maar weinig tijd tussen de klaringen zat, ging de luchtverkeersleider voor baan 18R er niet vanuit dat de Boeing ten tijde van het herroepen van de eerste koerswijziging naar 160 en de aanwijzing in de richting 360 te gaan vliegen, al in de rechterbocht naar 160 zat. Naar de beleving van de luchtverkeersleider zat er geen, of nauwelijks, tijd tussen zijn opgave van de eerste 2 koersen aan het Boeing vliegtuig. Deze kort op elkaar gegeven koersinstructies duiden er op dat de luchtverkeersleider voor baan 18R zocht naar een juiste oplossing voor het ontstane probleem en dat het resulterende vliegpad niet voldeed aan zijn verwachting. Zo maakte hij op basis van de radarbeelden de inschatting dat de door hem opgegeven koersinstructie naar 360 teveel tijd kostte waardoor de afstand tussen de Boeing en de Airbus kleiner zou worden in plaats van groter.¹⁹

Positie	Tijd	Boeing	Airbus
1	06.42.51	Boeing krijgt koers 160°	
2	06.42.55	Boeing krijgt koerskoers 360°	
3	06.43.01		Airbus krijgt koers 210°
4	06.43.15	Boeing krijgt koers 160°	
5	06.44.12		Airbus krijgt koers 160°

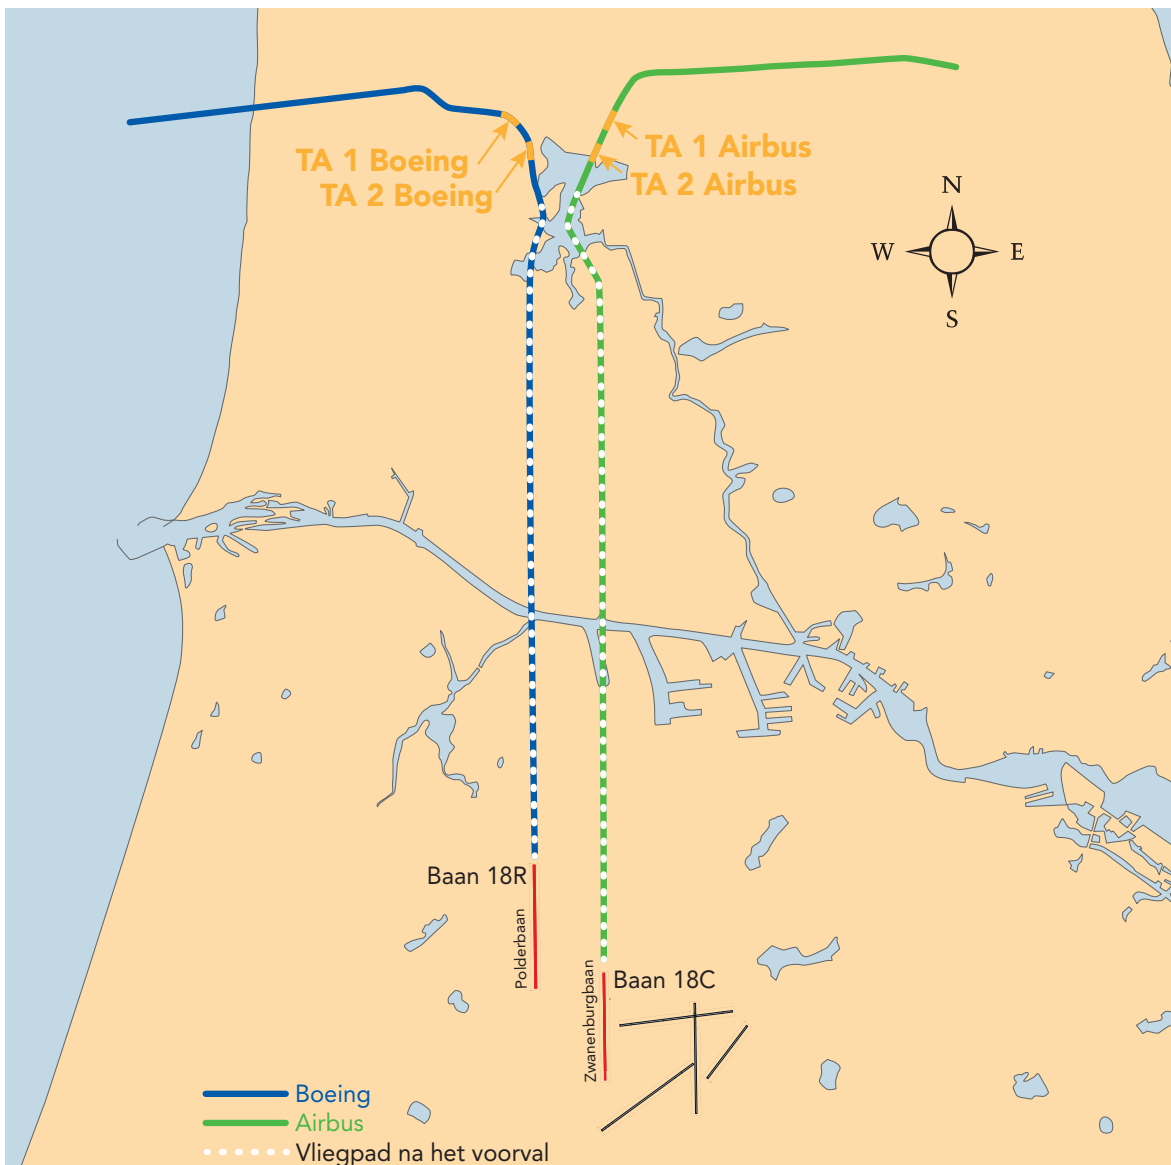
Figuur 7: Positie vliegtuigen bij TA

TCAS genereerde een 'traffic advisory' om 06.43:35 (gedurende 4 seconden) en nogmaals op 06.43:49 (gedurende 5 seconden). De uiteindelijke minimale afstand tussen beide vliegtuigen bedroeg 0,6 NM (1,1 km, zie fig.3, 8). Tot een waarschuwing van potentieel botsingsgevaar (RA) is het in dit voorval niet gekomen.

Daarnaast kregen de bemanningen van beide vliegtuigen twee TCAS 'traffic advisory'-waarschuwingen (zie figuur 7). De bemanning was voorbereid om direct in te grijpen (uitwijkmanoeuvre) in geval van een 'resolution advisory'. Tot dat moment volgde de bemanning van beide vliegtuigen de koersinstructies van de luchtverkeersleiding op.

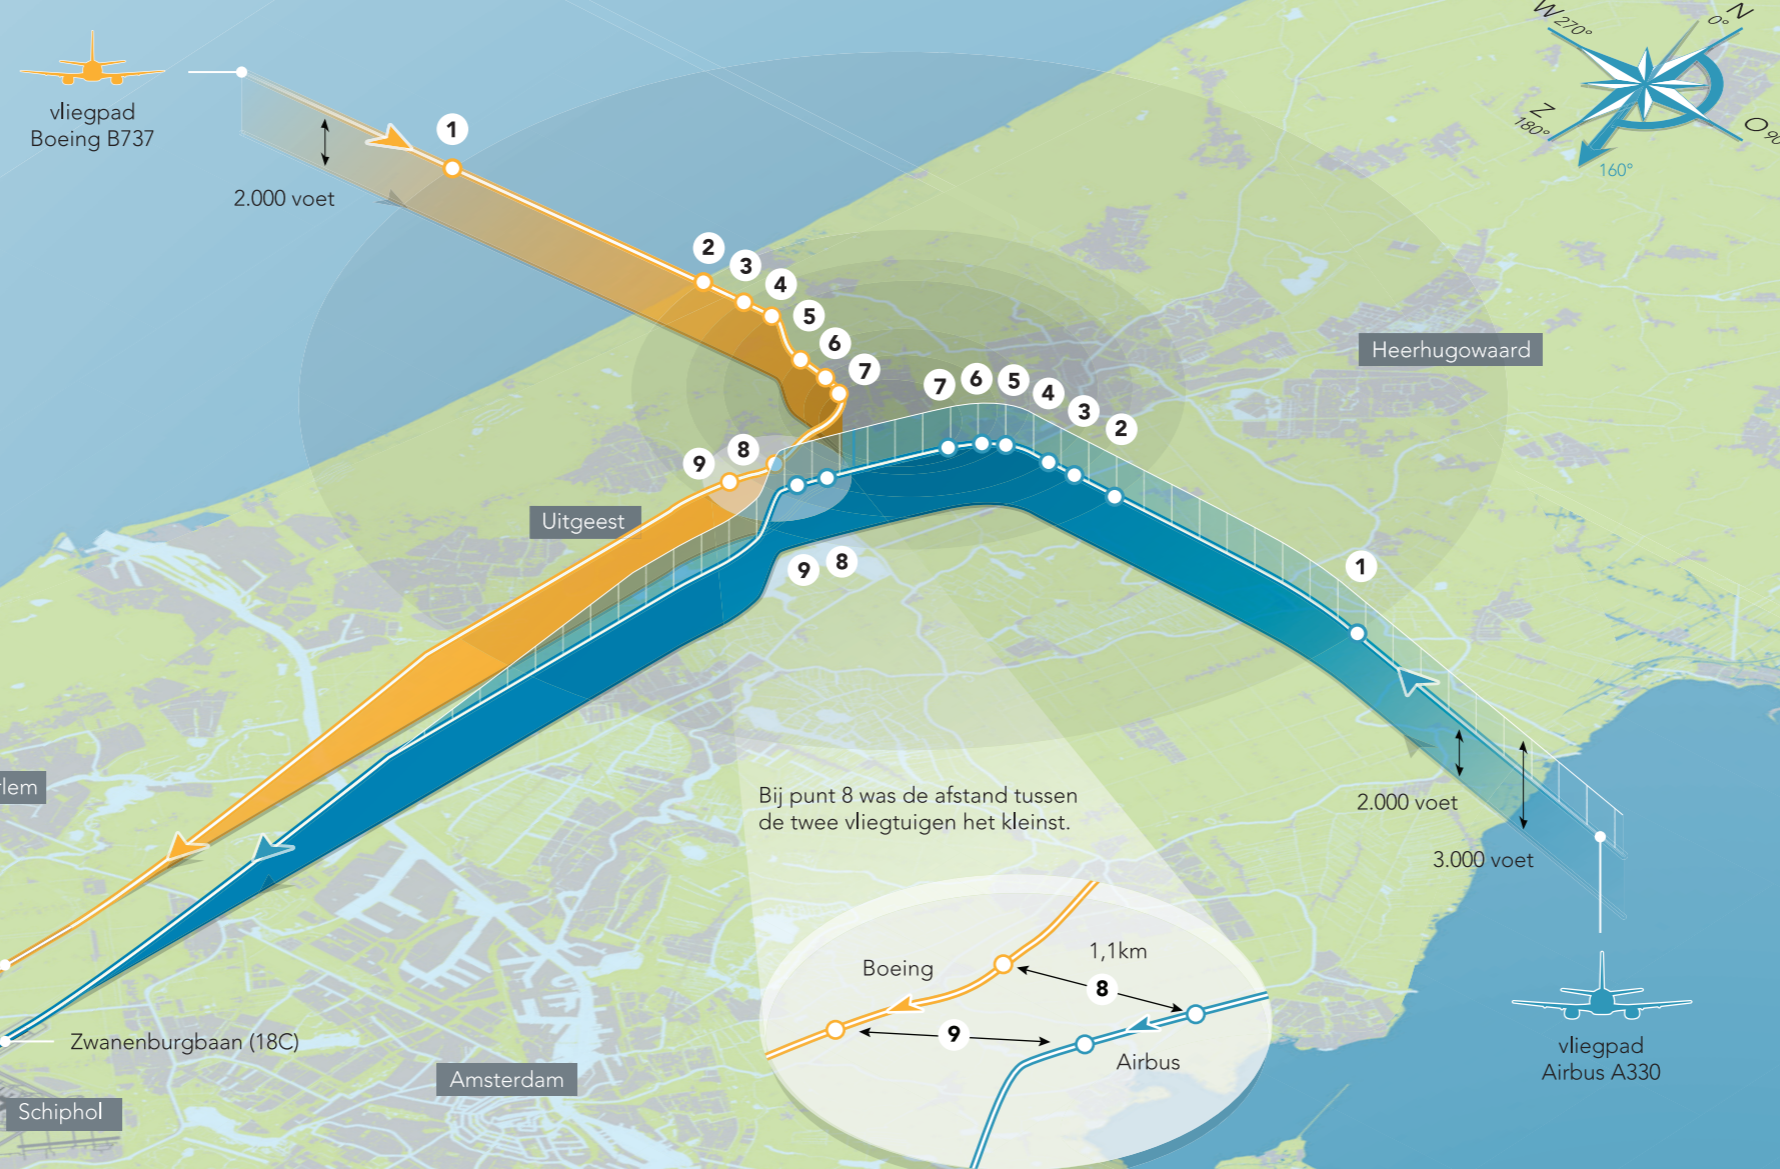
De luchtverkeersleiding nam het initiatief het vliegtuig dat op de Zwanenburgbaan moest landen, te laten naderen op 2.000 voet in plaats van de gebruikelijke 3.000 voet. Dit was mogelijk omdat er tijdelijk geen verkeersaanbod was voor de parallelle Polderbaan. Op het moment dat zich weer verkeer aanbod voor deze baan, had het verkeer voor de Zwanenburgbaan naar een minimale hoogte van 3.000 voet moeten worden gebracht om aan de hoogteseparatie te voldoen. Dit is niet gebeurd waardoor de afstand tussen de vliegtuigen onder dit minimum kwam.

Wel raadt de Onderzoeksraad voor Veiligheid de Luchtverkeersleiding aan aandacht te schenken aan de voorwaarden onder welke er afgeweken mag worden van de voorgeschreven werkwijze bij gelijktijdig parallel baangebruik.
