PASSAGIERSDEUR VERLOREN TIJDENS DE VLUCHT

Nummer voorval:	2011051
Classificatie:	Incident
Datum, tijd ¹ voorval:	29 juni 2011, 15.43 uur
Plaats voorval:	Noordoost van het dorp Biddinghuizen
Registratie luchtvaartuig:	PH-TIN
Type luchtvaartuig:	Diamond DA 40 D
Soort luchtvaartuig:	Eenmotorig propellervliegtuig
Soort vlucht:	Privévlucht
Fase van de vlucht:	En route
Schade aan luchtvaartuig:	Scharnierbeugels van de passagiersdeur afgebroken, deur verloren
Aantal bemanningsleden:	Eén
Aantal passagiers:	Geen
Persoonlijk letsel:	Geen
Overige schade:	Geen
Lichtcondities:	Daglicht

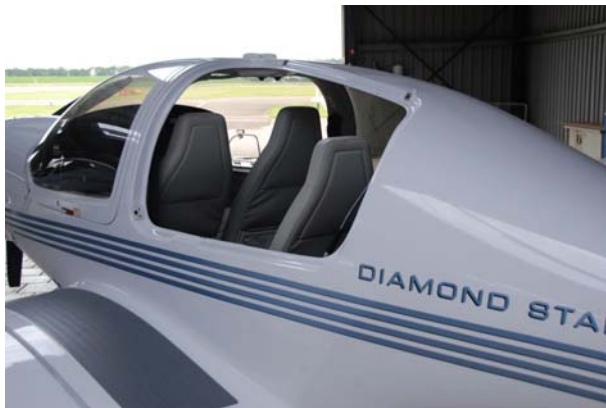
Tijdens de vlucht ging de passagiersdeur van het vliegtuig open, brak deze af en vloog vervolgens over de staartsectie van het vliegtuig. De bestuurder keerde terug naar het vliegveld van vertrek en maakte een veilige landing. Er was geen schade aan het luchtvaartuig. Alleen de scharnierbeugels van de deur waren gebroken. De afgebroken deur werd later gevonden.

Figuur 2: passagiersdeur ontbreekt na de vlucht *Figuur 3: afgebroken passagiersdeur*
(bron: W.L. Nijdam)

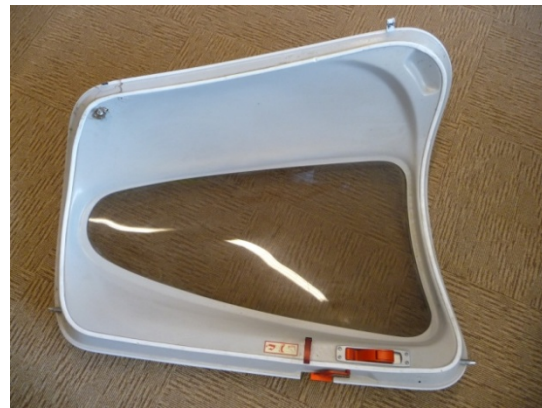
Na het incident werd een zoekactie ondernomen op de grond en via de lucht om de deur te vinden. Deze werd echter niet gevonden. Op 27 augustus, ongeveer twee maanden nadat het incident had plaatsgevonden, werd de deur gevonden in een veld ten noordoosten van het dorp Biddinghuizen. Er was geen schade aan eigendommen op de grond. De deur werd opgehaald door de politie en ter beschikking gesteld aan de Onderzoeksraad voor Veiligheid; zie figuur 3.

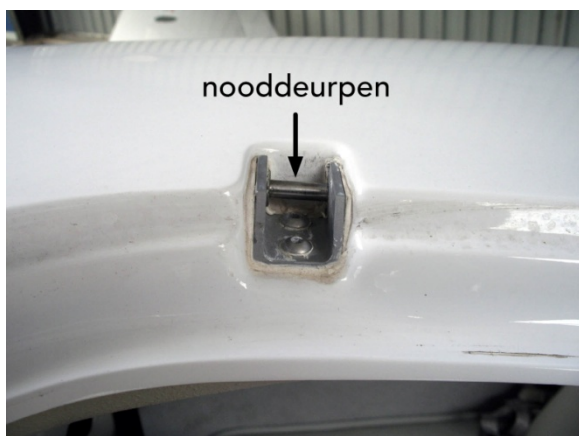
De achterste scharnierbeugel was afgebroken van de deur. Een deel van de beugel zat nog vast aan de scharnierpen in de romp; zie figuur 5. De voorste scharnierbeugel was gescheurd. De nooddeurpen zat nog op zijn plaats; zie figuur 4.

Figuur 4: nooddeurpen en ontbrekende voorste scharnierbeugel
(bron: Wings over Holland)

- *De passagiersdeur was tijdens de vlucht niet goed gesloten en vergrendeld.*
- *De voorste deurscharnierbeugel vertoonde beschadigingen die waren veroorzaakt door een overmatige speling van het onderdeel zelf.*
- *De noodhendel stond niet in de daarvoor bestemde (gesloten) positie. De nooddeurpen zat niet in het achterste blinde gat. Dit heeft niet aanzienlijk bijgedragen aan de speling van het voorste scharnier. Het zou kunnen hebben bijgedragen aan beschadiging van het scharnier, maar dit valt onder de procedure uit het onderhoudshandboek van het vliegtuig, die de inspectie voorschrijft van de passagiersdeur en de vergrendeling daarvan tijdens elke geplande 100-uurs onderhoudsbeurt.*

- *Het is niet bekend of de beugel van het voorste deurscharnier vóór de betreffende vlucht is gebroken of beschadigd. Er waren echter zichtbare markeringen aanwezig op het voorste deurscharnier van beweging van de pen van de noodontgrendeling, wat aangeeft dat de deur voor een langere periode in dit gebied heeft bewogen.*
- *Als gevolg van de overmatige speling van de voorste scharnierbeugel, in combinatie met een ontgrendelde deur, kon de deur omhoog bewegen aan de voorste bovenzijde. Dit zorgde ervoor dat de veiligheidsgrendel werd gedeactiveerd en de deur afbrak van het vliegtuig.*

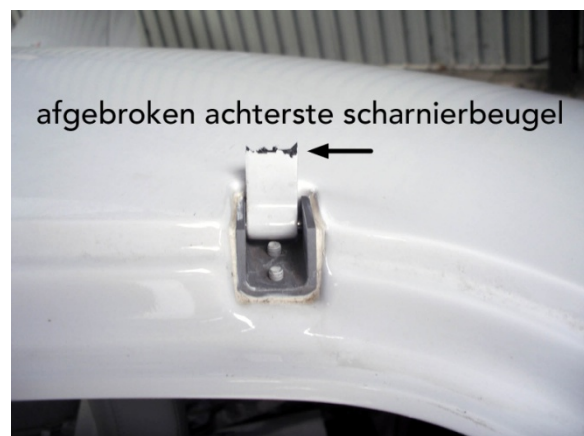
Figuur 5: afgebroken achterste scharnierbeugel
(bron: Wings over Holland)

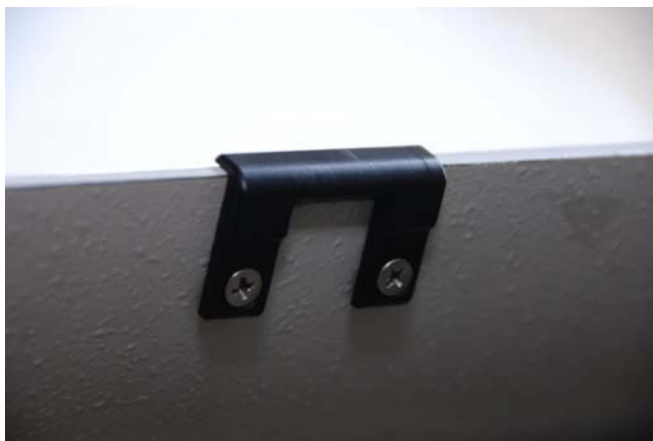
*Figuur 10: verbeterde bevestigingsbeugel voor de passagiersdeur van de PH-TIN
(bron: W.L. Nijdam)*

Volgens het bedrijf dat het onderhoud aan het vliegtuig heeft uitgevoerd en de eigenaar van het vliegtuig, had de PH-TIN niet eerder problemen ondervonden met de passagiersdeur. Op 20 mei 2011 werd voor de PH-TIN voldaan aan AD 2010-0235. Er werd een verbeterde bevestigingsbeugel geïnstalleerd op de PH-TIN; zie figuur 10.

Op basis van de resultaten van de testvluchten die werden uitgevoerd door de fabrikant, waaruit bleek dat de veiligheidsgrendel in staat was te voorkomen dat de deur tijdens de vlucht openging, wordt geconcludeerd dat de overmatige speling van het voorste deurscharnier de meest waarschijnlijke bijdragende factor vormde bij het afbreken van de deur. Deze speling, in combinatie met het feit dat de deur niet was vergrendeld, zorgde voor het deactiveren van de veiligheidsgrendel. Onder deze omstandigheden kon de verbeterde bevestigingsbeugel niet voorkomen dat de deur openging en afbrak.

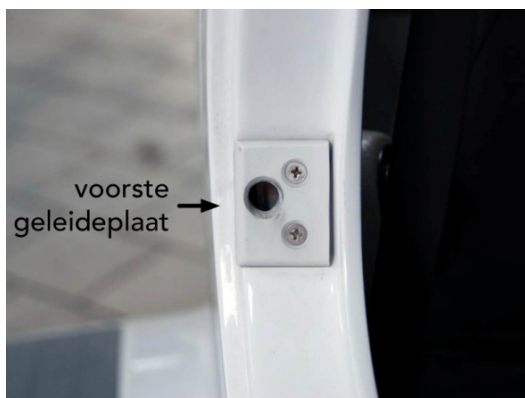
De verklaring van de bestuurder dat de passagiersdeur correct was gesloten voorafgaand aan de vlucht, komt niet overeen met de resultaten van de onderzoeken en tests die zijn uitgevoerd. Het scenario dat de passagiersdeur goed was gesloten en daarna open ging en afbrak kon niet worden gereproduceerd. Als de deur goed zou zijn gesloten, dan zouden er beschadigingen zichtbaar moeten zijn op de geleideplaten in de romp, veroorzaakt door de borgpennen. Zie figuren 11 en 12. Op geen van beide platen waren beschadigingen zichtbaar. De borgpennen gaan in de romp wanneer de deur wordt vergrendeld met behulp van de handgreep.

Figuur 11: voorste geleideplaat in romp
(bron: W.L. Nijdam)

Daarom wordt geconcludeerd dat de twee borgpennen van het sluitmechanisme van de passagiersdeur zich niet in de geleideplaten in de vliegtuigromp bevonden op het moment dat de deur afbrak. Dit kan worden verklaard door het scenario dat de handgreep zich niet in de vergrendelde stand bevond. Als gevolg daarvan bewoog de deur aan de voorste bovenzijde naar boven en werd de veiligheidsgrendel gedeactiveerd. Vervolgens brak de deur van het vliegtuig af.

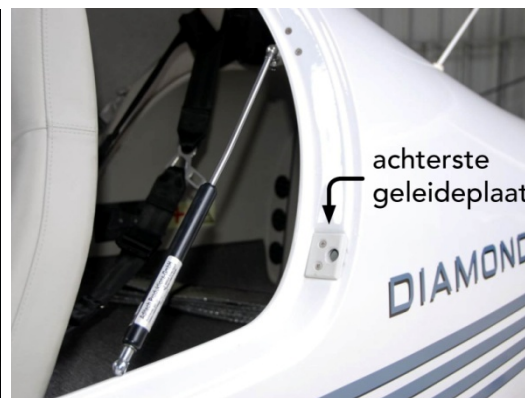
Figuur 12: achterste geleideplaat in romp
(bron: W.L. Nijdam)
