ONDERZOEKRAAD  
VOOR VEILIGHEID

# Treinbotsing Amsterdam Westerpark

*Den Haag, december 2012*

Op 21 april 2012 vond een treinbotsing plaats in Amsterdam, nabij het Westerpark. Een sprinter en een intercity botsten frontaal tegen elkaar. Bij dit ongeval raakten ten minste 190 van de minimaal 425 inzittenden<sup>1</sup> gewond, van wie zeker 24 ernstig. Eén van de ernstig gewonde reizigers is de dag na het ongeval aan de opgelopen verwondingen overleden.

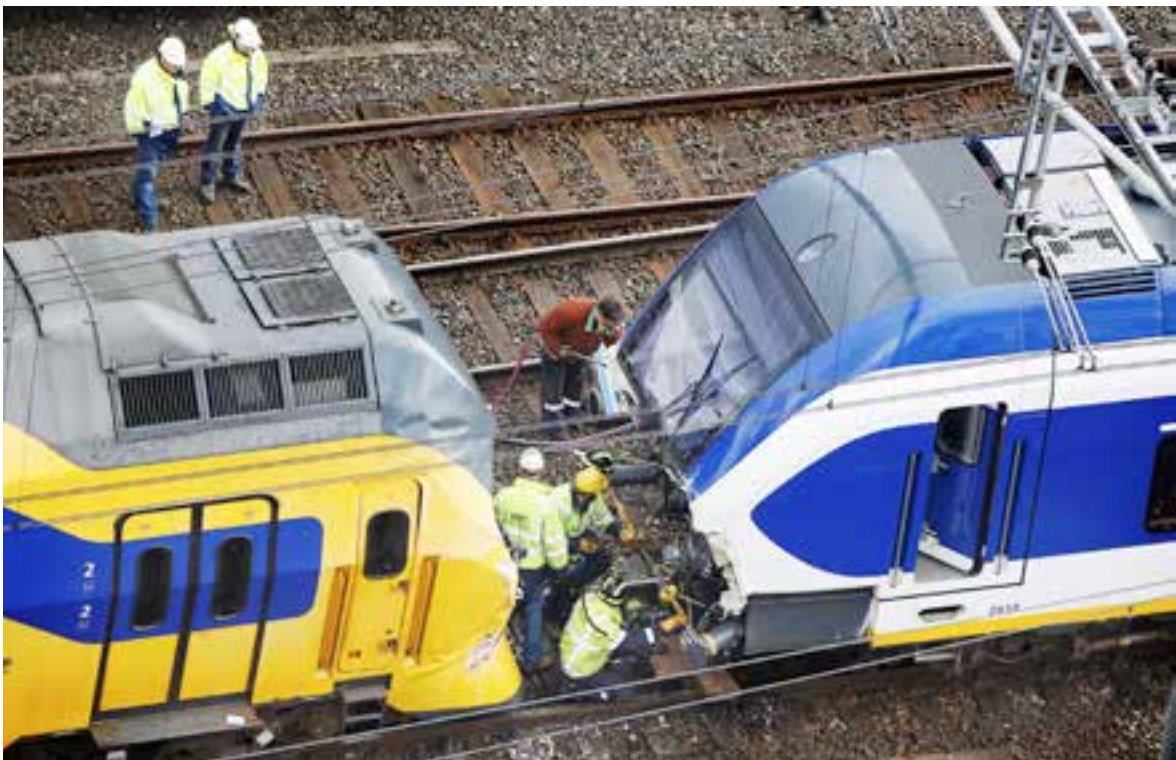
De treinen na de botsing. Foto: ANP - Jerry Lampen

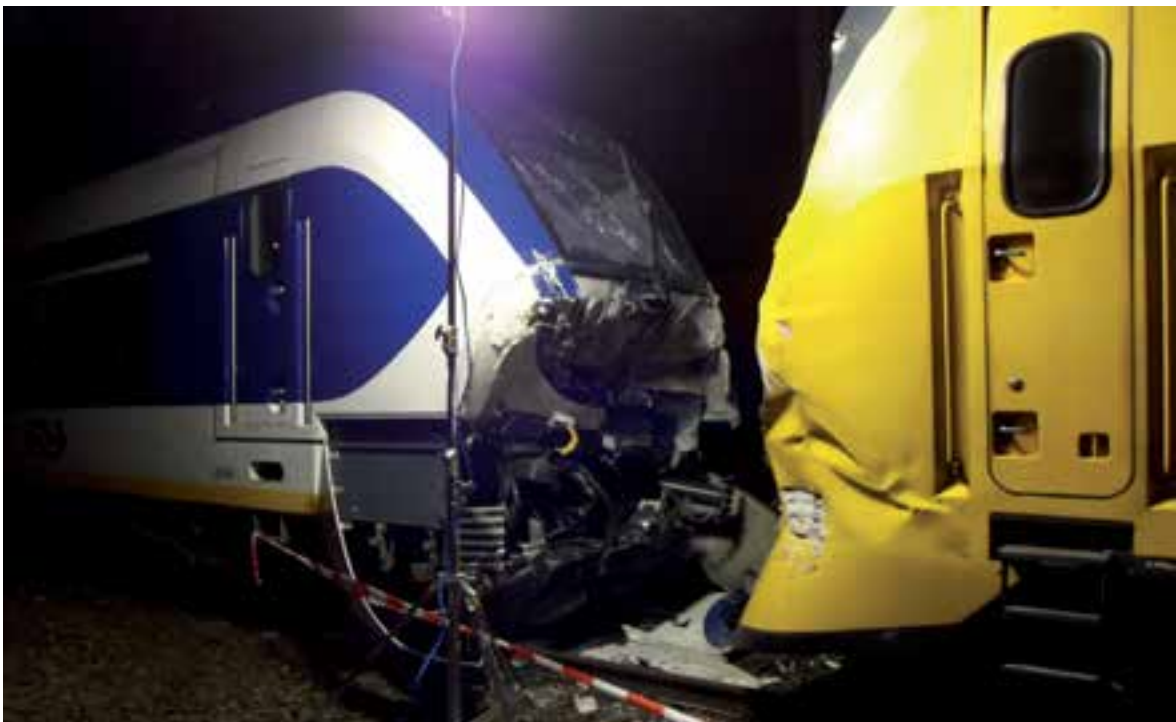
*Figuur 8: De treinen na de botsing. Foto boven: ANP-Jerry Lampen. Foto onder: Onderzoeksraad voor Veiligheid.*

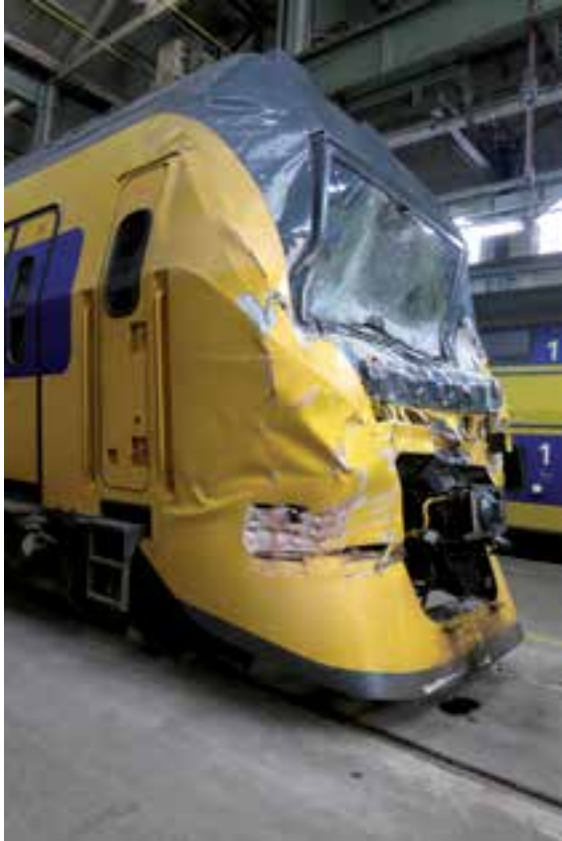
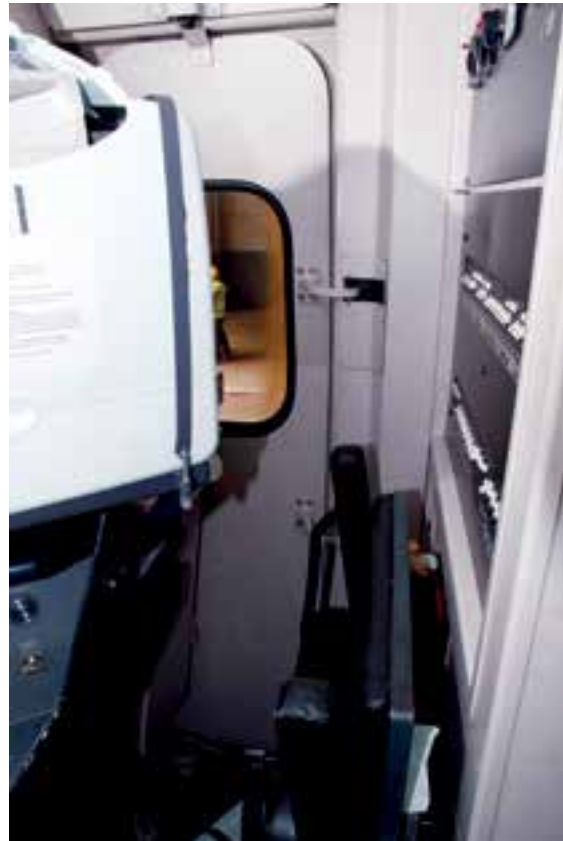
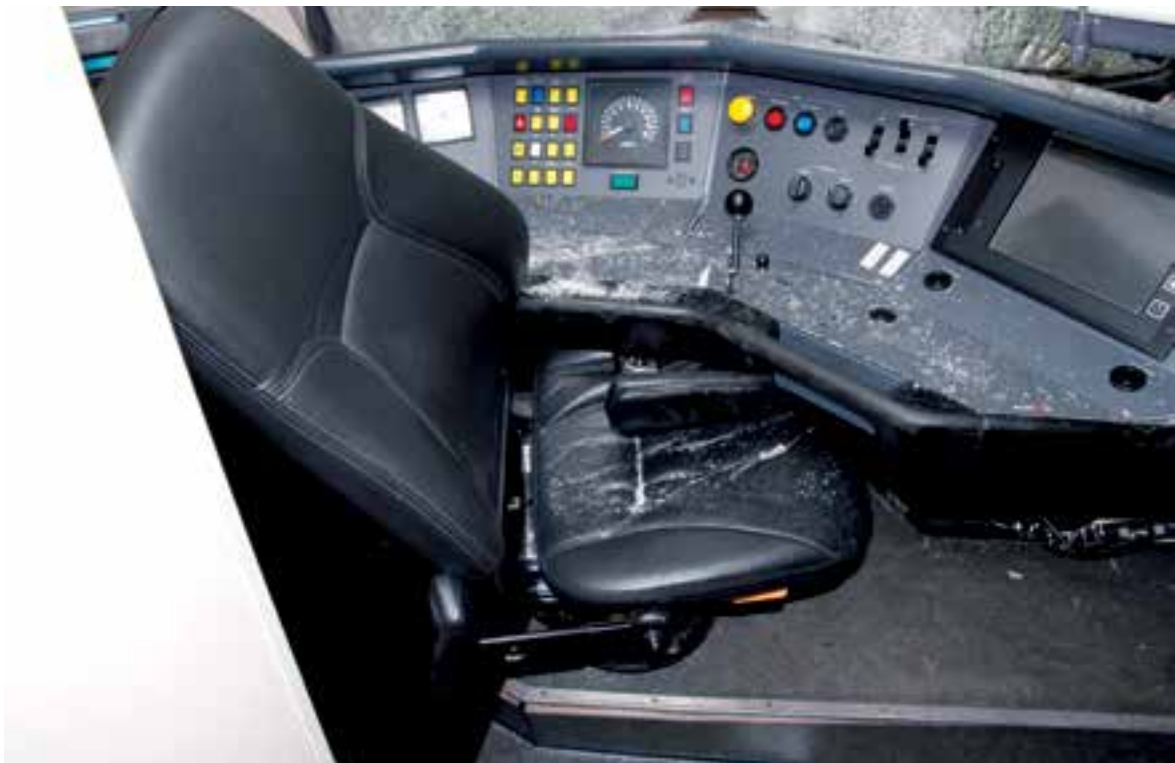
*Figuur 9: Boven links: beschadigd front van intercity, rechts: de naar achteren verschoven airco. Onder: schade aan de stuurtafel. Foto's: Onderzoeksraad voor Veiligheid.*

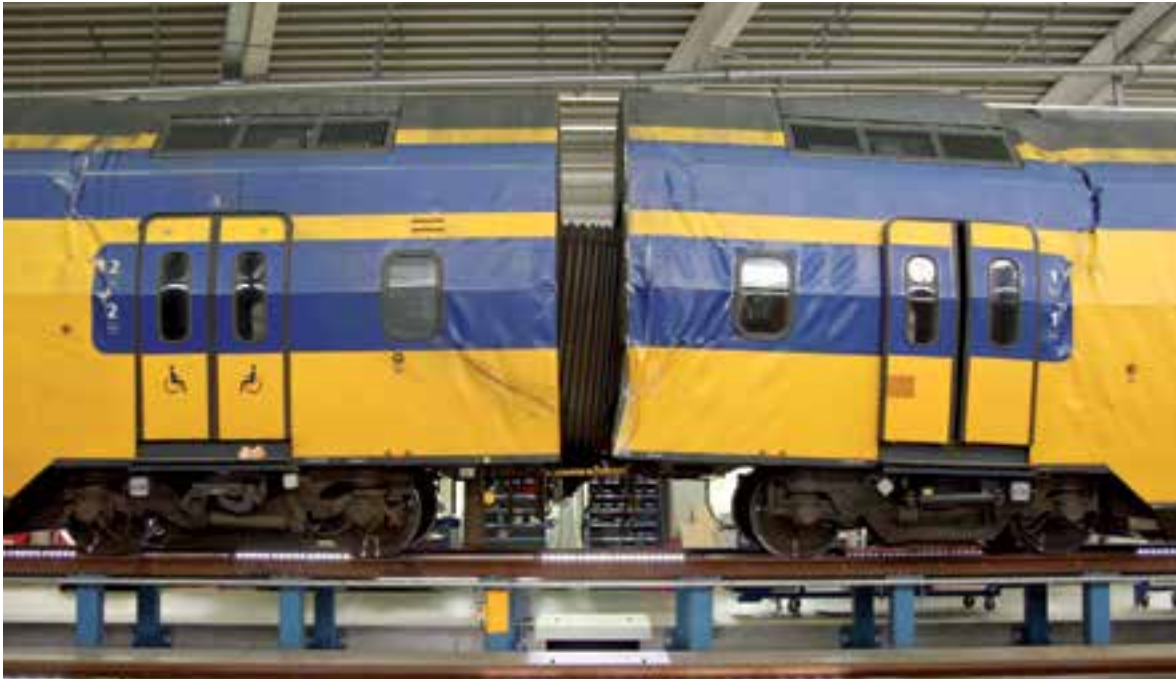
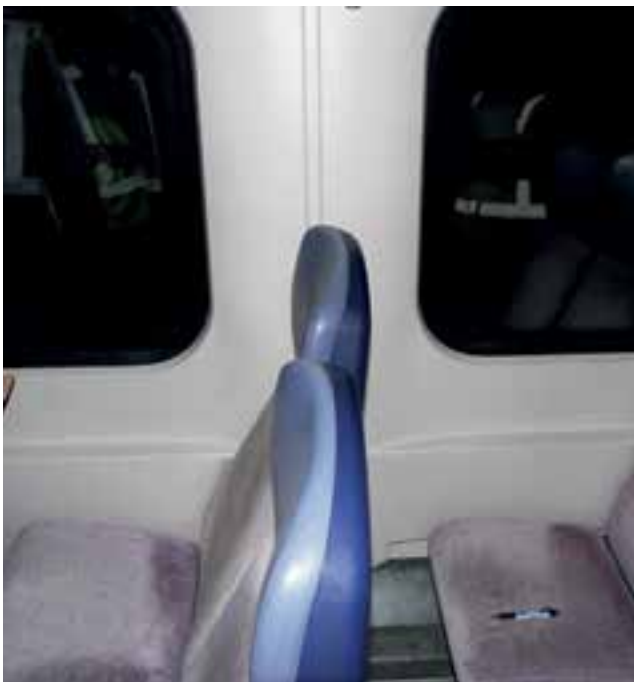
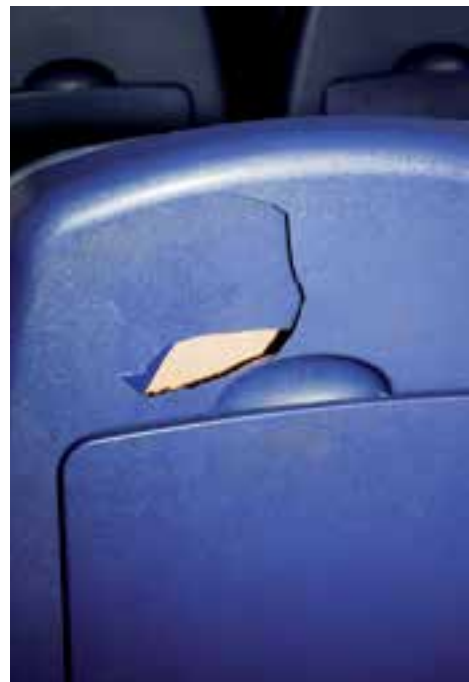
In het interieur zijn vooral stoelen beschadigd en zijn onderdelen losgekomen, zoals plafondplaten en lichtbakken.

Figuur 10: Boven: beschadigde uiteinden van rijtuigen. Onder links: vervormde stoel, rechts: beschadigde stoel. Foto's: Onderzoeksraad voor Veiligheid.

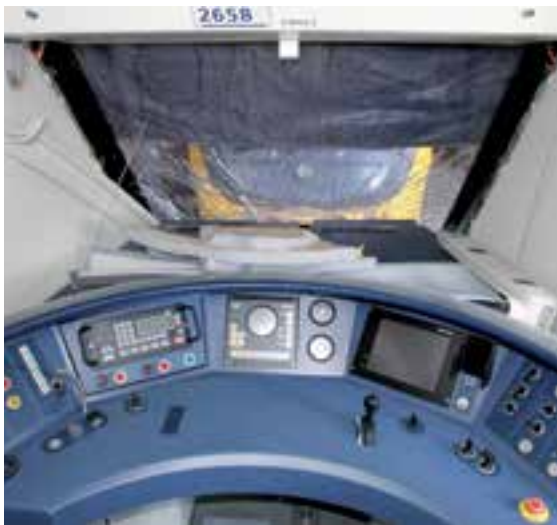
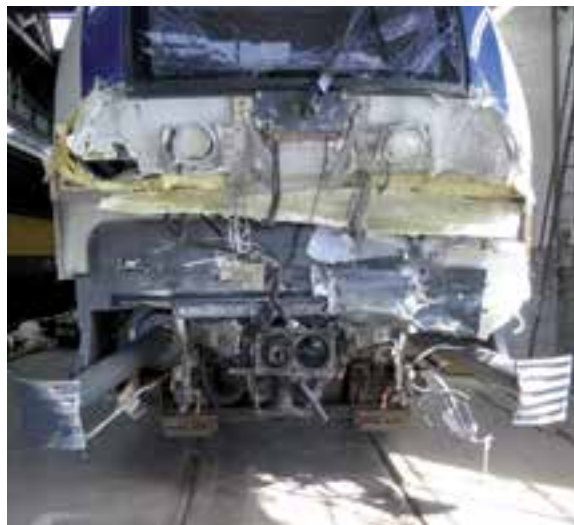
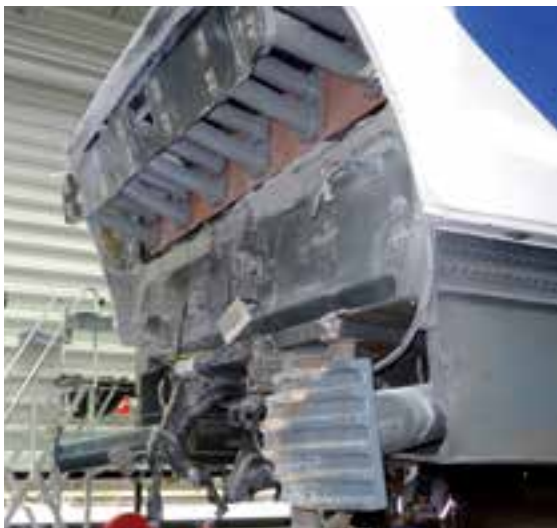
In de verbinding tussen de rijtuigen bevinden zich ook crash-absorbers. Bij de botsing zijn deze tussen de eerste vier rijtuigen maximaal ingedrukt. De crash-absorbers tussen de overige rijtuigen zijn gedeeltelijk of niet ingedrukt.

*Figuur 11a: Boven links: beschadigde cabine sprinter, rechts: beschadigd front van de sprinter. Onder: idem na volledig verwijderen kunststof neus. Foto's: Onderzoeksraad voor Veiligheid.*

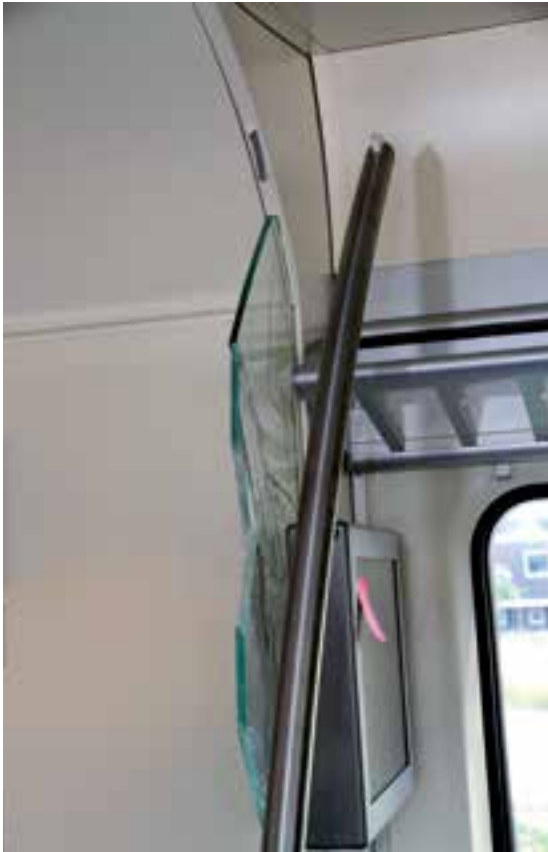
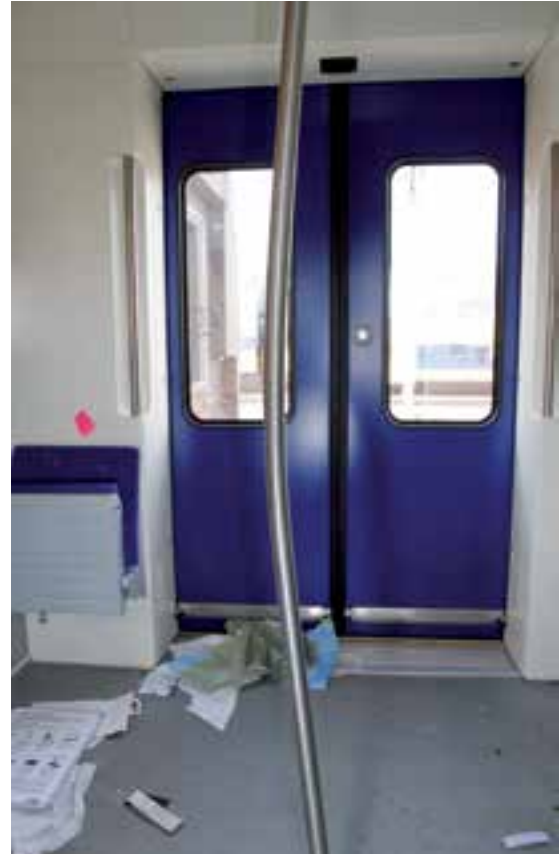
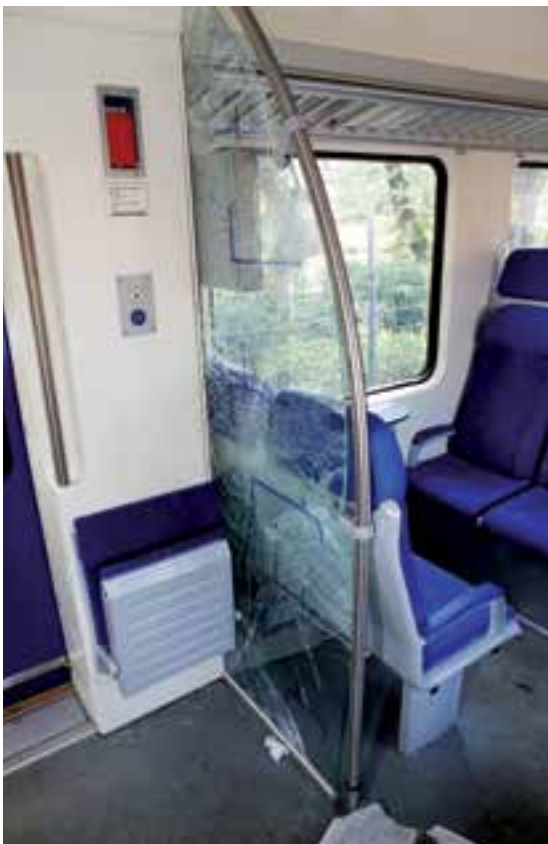
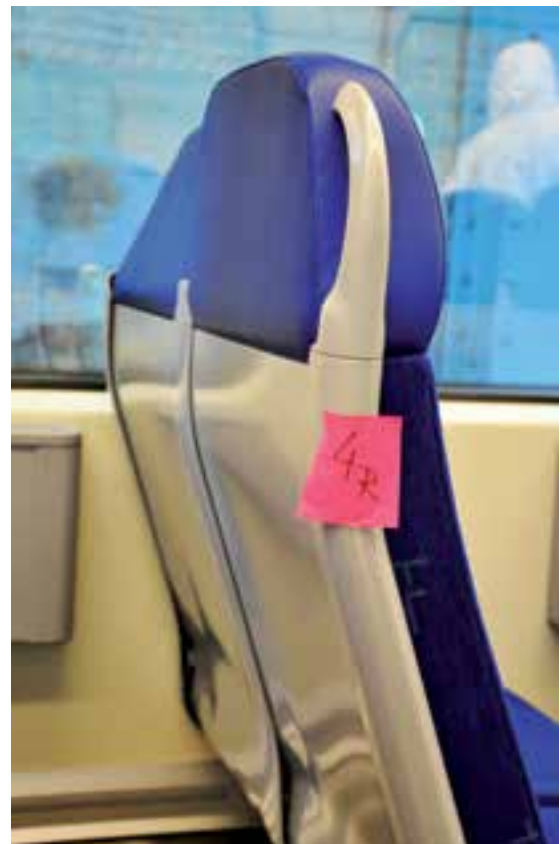
De reizigerscompartmenten van de sprinter zijn niet zichtbaar vervormd. Wel zijn in het interieur diverse glazen scheidingswanden gebroken. Een aantal stangen waaraan deze scheidingswanden zijn bevestigd, zijn bij de verbinding met het plafond afgebroken. Daarnaast zijn sommige stangen voor houvast, hoofdsteunen en platen aan de achterzijde van stoelen vervormd (zie figuur 11b). Ook is een aantal plafondplaten gedeeltelijk losgekomen.

Figuur 11b: Boven links: afgebroken bevestiging sponning, rechts: vervormde stang voor houvast. Onder links: glazen wand, rechts: vervormde stoelen. Foto's: Onderzoeksraad voor Veiligheid.

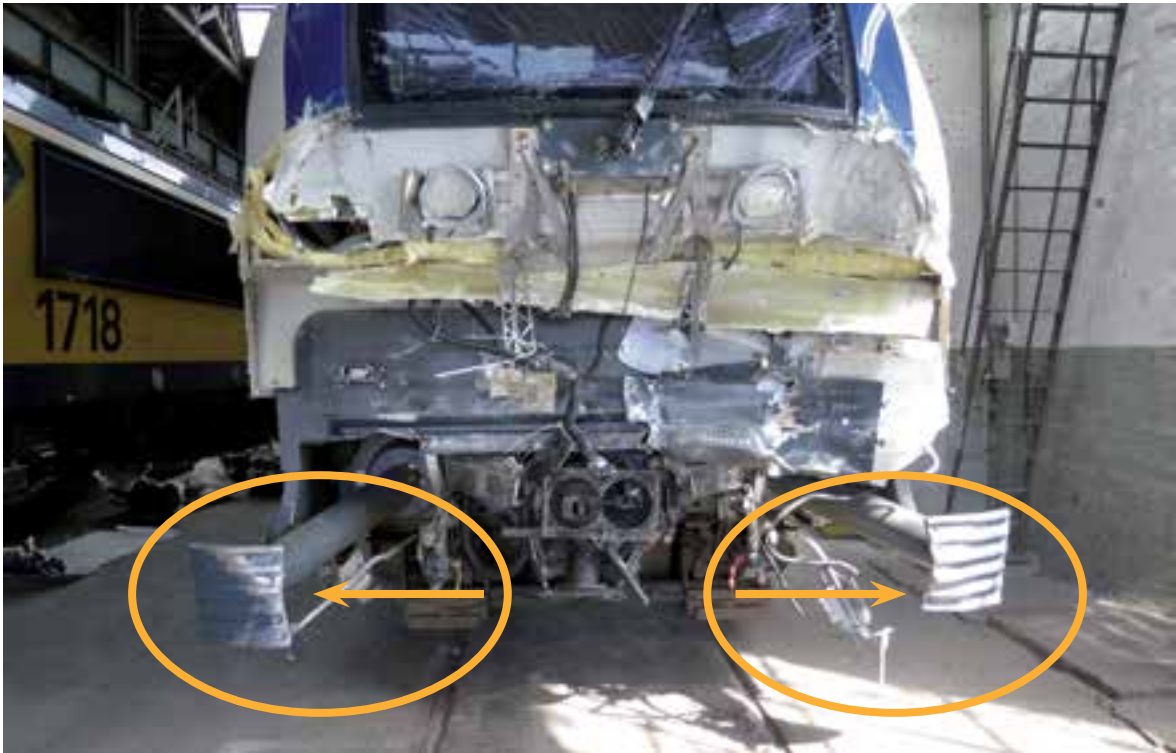
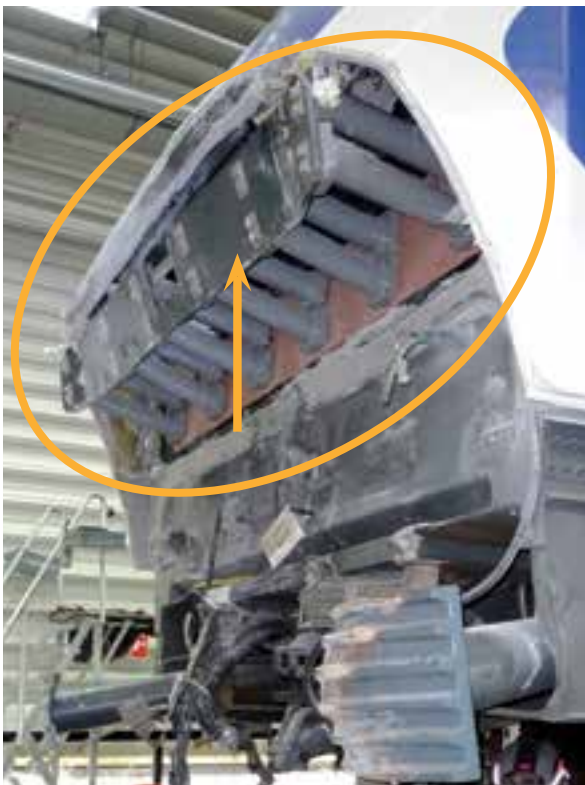
Figuur 14: Beide foto's tonen de verbogen crash-absorbers van de sprinter (foto onder: na volledig verwijderen kunststof neus). Foto's: Onderzoeksraad voor Veiligheid.

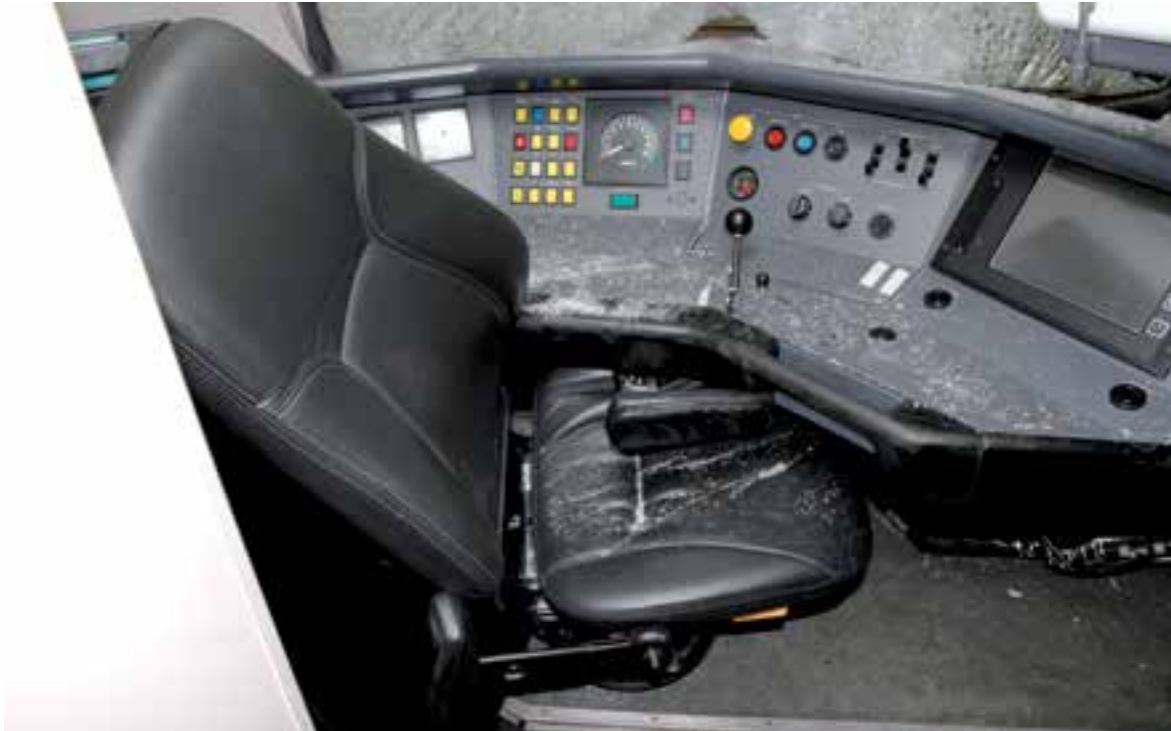
Uit onderzoek aan de treinen valt in het bijzonder op dat het front van de intercity ernstig vervormd is. Deze vervorming aan de constructie werkte door in de binnenzijde van de cabine: de stuurtafel en daarmee verbonden interieurdelen schoven ongeveer 0,5 meter naar achteren, waardoor ze de overlevingsruimte van de machinist en de bijrijder verkleinden (zie figuur 15). De machinist en bijrijder liepen hierdoor het risico bekneld te raken en daarbij levensbedreigend gewond te raken. Beiden verlieten kort voor de botsing, volgens de ongeschreven regel, hun zitplaats. Daardoor hebben ze beknelling voorkomen, maar letsel niet (zie paragraaf 4.4.2).

*Figuur 15: Ingeschoven stuurtafel intercity. Foto: Onderzoeksraad voor Veiligheid.*

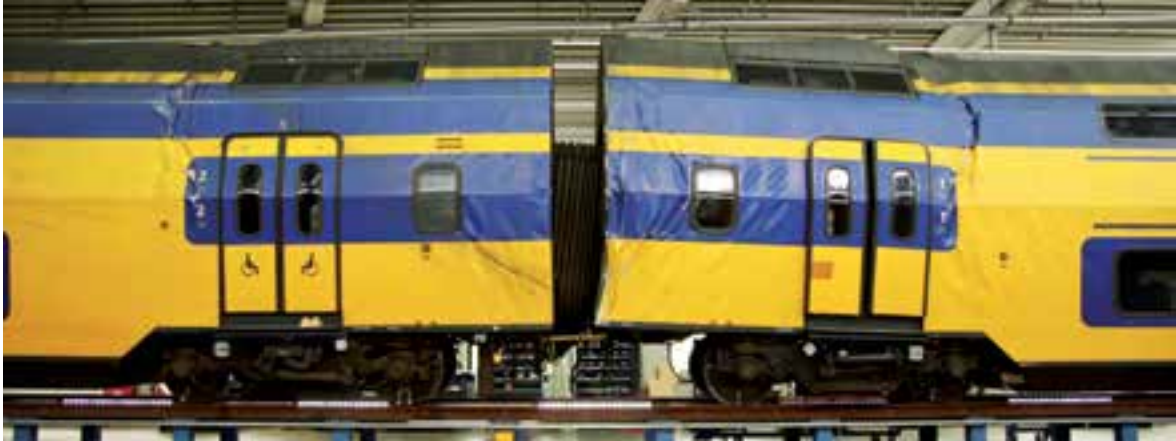
De rijtuigen van de intercity zijn onderling gebotst. Dit leidde tot vervormingen aan de uiteinden van de rijtuigen (zie figuur 16). De vervormingen waren niet van dien aard dat inzittenden bekneld raakten. Wel werkten de vervormingen door in het interieur (zie paragraaf 4.4.2). De rijtuigen van de sprinter zijn nauwelijks vervormd.

*Figuur 16: Vervormingen aan de uiteinden van de rijtuigen van de intercity. Foto: Onderzoeksraad voor Veiligheid.*

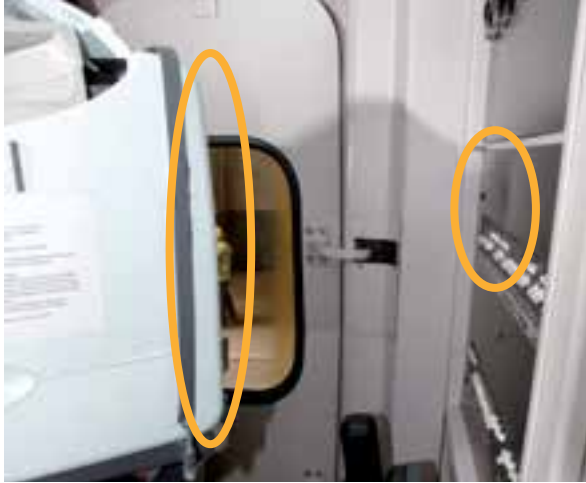
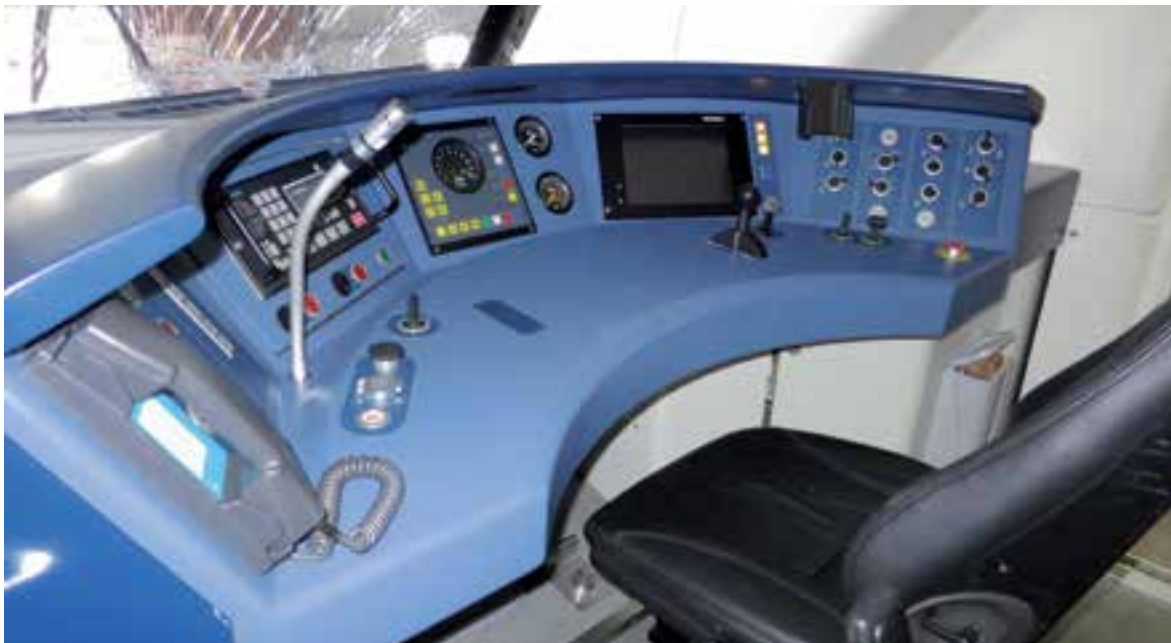
*Figuur 18: Boven: interieur cabine intercity op de plaats van de bijrijder met ingeschoven airco-unit en gedeukte achterwand – vermoedelijke raakplekken omcirkeld; Onder: binnenkant cabine sprinter met console. Foto's: Onderzoeksraad voor Veiligheid.*

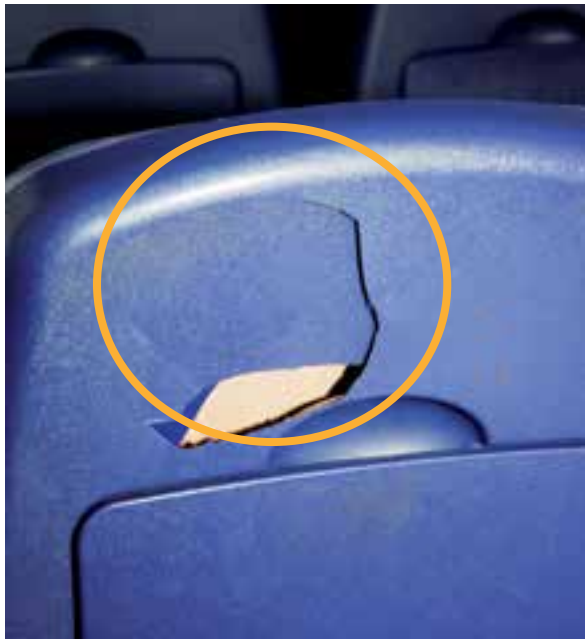
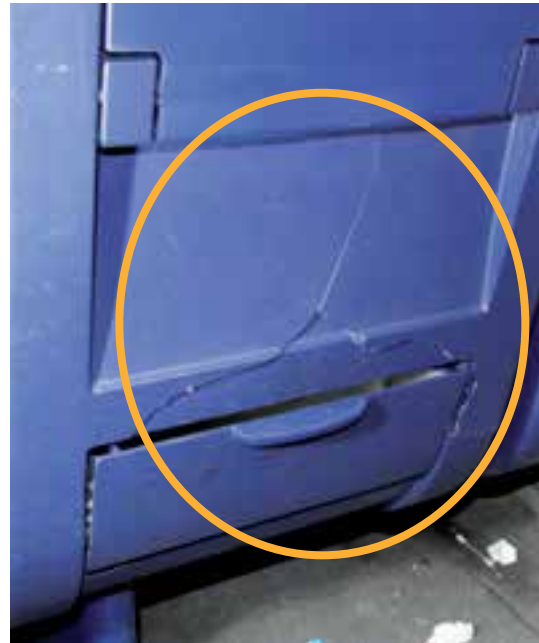
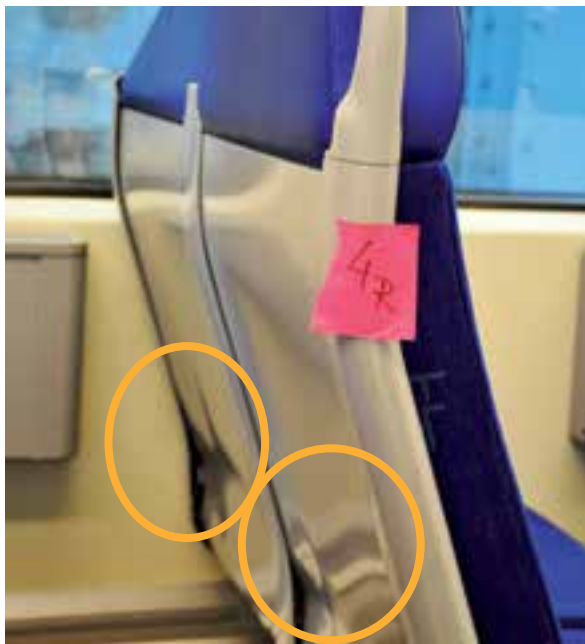
Nagenoeg alle passagiers die reisden in de rijrichting op stoelen in rijen achter elkaar, meldden letsel door contact met de achterzijde van de stoel voor hen. Het ging voornamelijk om letsel aan het gezicht, zoals letsel aan de neus (uiteenlopend van een bloedneus tot een gebroken neus) maar ook om letsel aan knieën en onderbenen (uiteenlopend van een schaafwond tot een gekneusde knie). In het bijzonder valt een verschil op in de waargenomen schade aan de achterkanten van de stoelen in de intercity en de sprinter (zie figuur 19).

Diverse stoelen in de intercity vervormden door contact met de passagiers. Op een aantal plaatsen ontstonden scheuren en gaten met scherpe randen in de plastic achterkanten van de stoelen.

Bij enkele stoelen van de sprinter was de hoofdsteen naar voren gebogen. Aan de achterkant van enkele stoelen was de aluminium beplating ter hoogte van de knieën ingedeukt. Doordat deze stoelen vervormden, werd de kracht verminderd die werd uitgeoefend op de inzittenden die met de stoelen in botsing kwamen. Daarmee werd de kans op letsel ook kleiner.

Figuur 19: Schade aan het interieur van de intercity en de sprinter. Boven links: gebroken plastic aan de achterzijde van de stoelen in de intercity ter hoogte van het hoofd. Boven rechts: gebroken plastic aan de achterzijde van stoelen van de intercity ter hoogte van de knieën. Onder: schade aan de achterzijde van de stoelen van de sprinter opgesteld in rijen achter elkaar. Foto's: Onderzoeksraad voor Veiligheid.

Op basis van inzichten uit eerder uitgevoerd onderzoek<sup>104</sup> naar botsveiligheid van treinen is het aannemelijk dat de verschillende materialen van de stoelen van invloed waren op het ontstaan van het letsel. Plastic kan scheuren met mogelijk scherpe randen tot gevolg. Dit gebeurde aan de achterzijde van de stoelen in de intercity. Het kan van invloed zijn geweest op de aard en ernst van de opgelopen verwondingen.

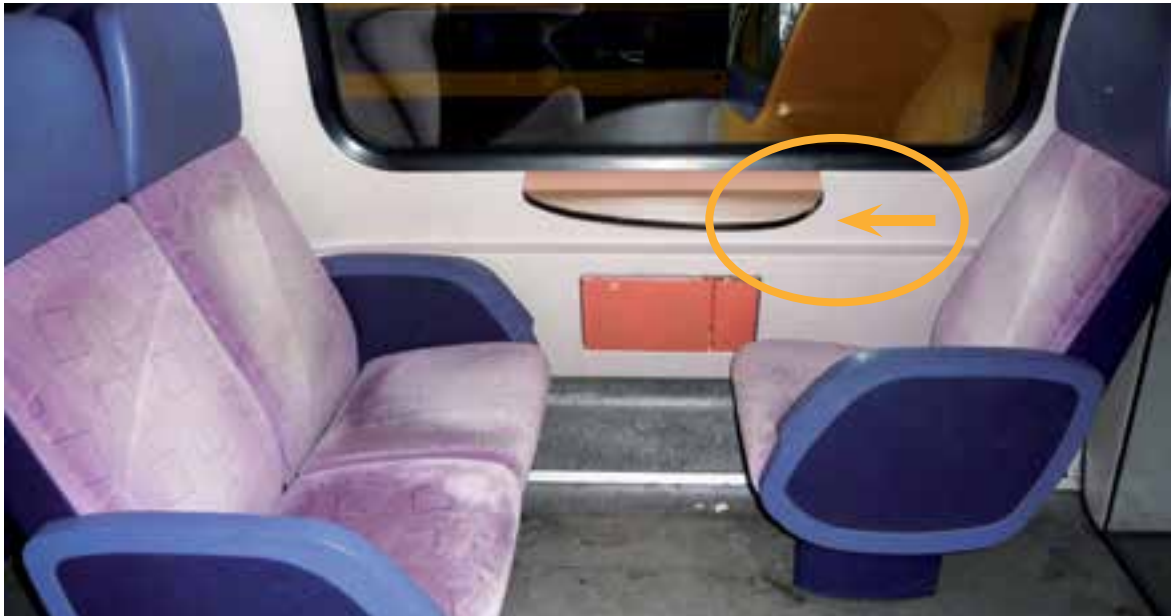
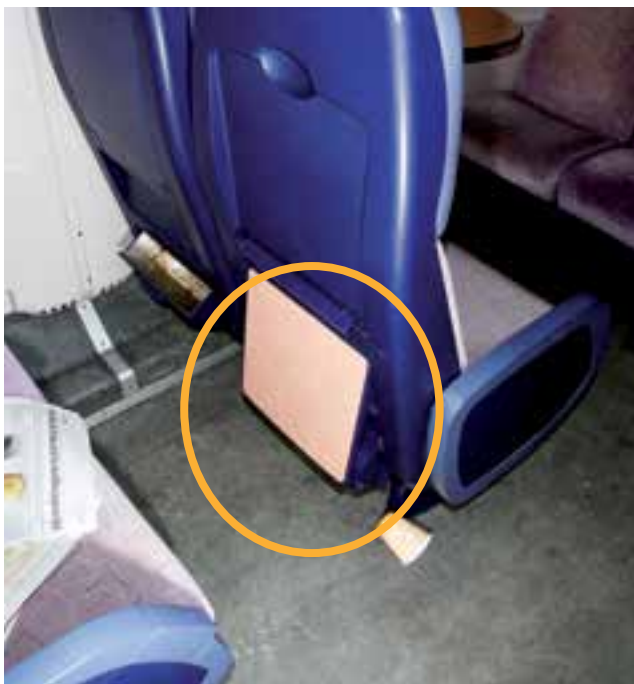
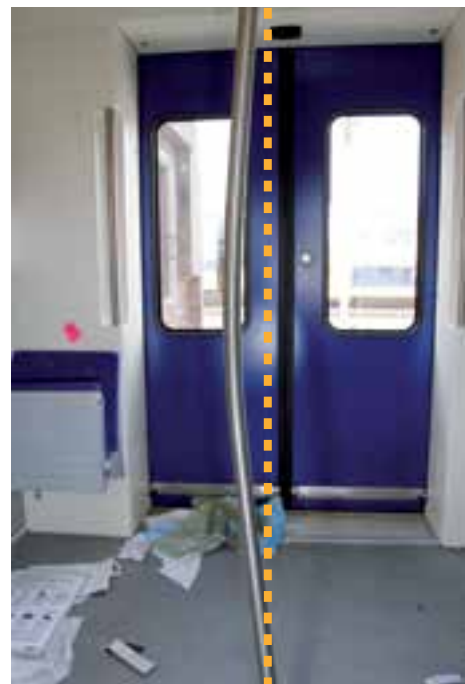
Figuur 20: Boven: de onbeschadigde tafel op de plaats waar de passagier in de intercity het fatale letsel opliep. Onder links: een omlaag geklapt tafeltje aan de achterzijde van een stoel van de intercity. Onder rechts: een verbogen stang op het balkon van de sprinter, vermoedelijk door contact met een passagier. Foto's: Onderzoeksraad voor Veiligheid.

In beide treinen noemden enkelen botsingen met andere interieurelementen. Denk hierbij aan prullenbakjes en stangen voor houvast op de balkons. Passagiers in de intercity meldden ook botsingen met trapleuningen en wc-deuren; passagiers in de sprinter meldden ook botsingen met glazen tussenwanden. Vooral de sprinter had aanzienlijke schade aan deze interieurelementen (zie ook *Het effect van rondvliegende objecten (c)*). Zo vertoonden enkele van deze stangen zichtbare vervorming (zie figuur 20).

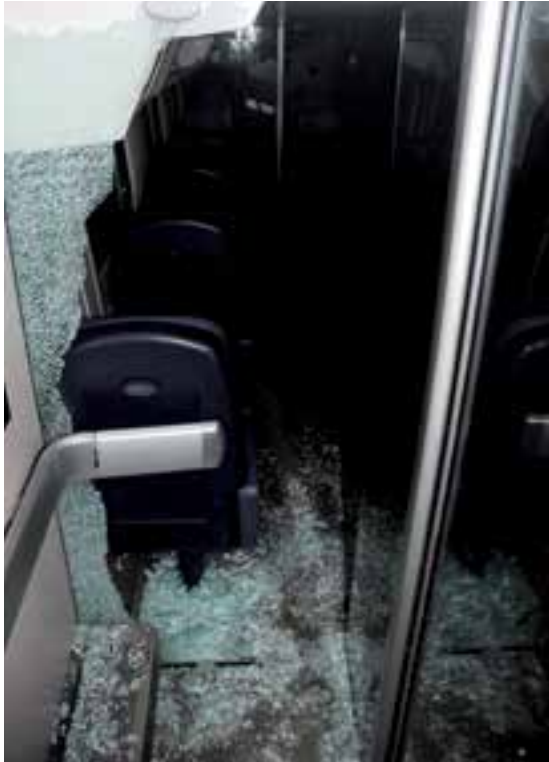
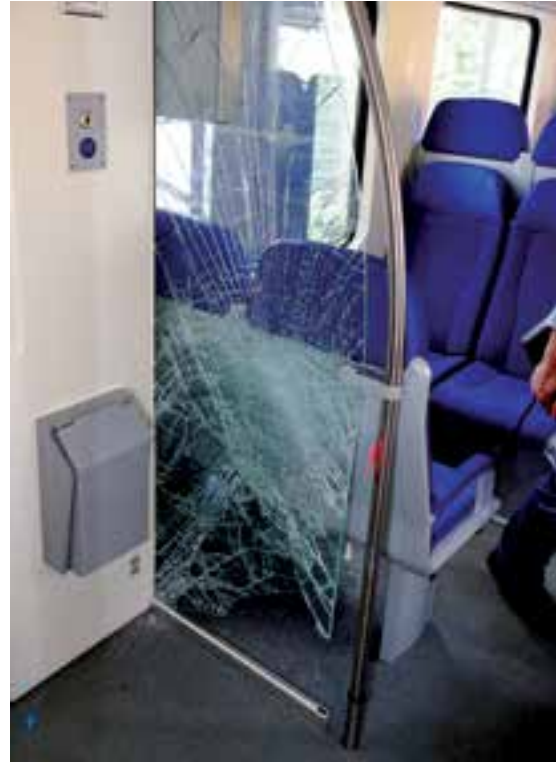
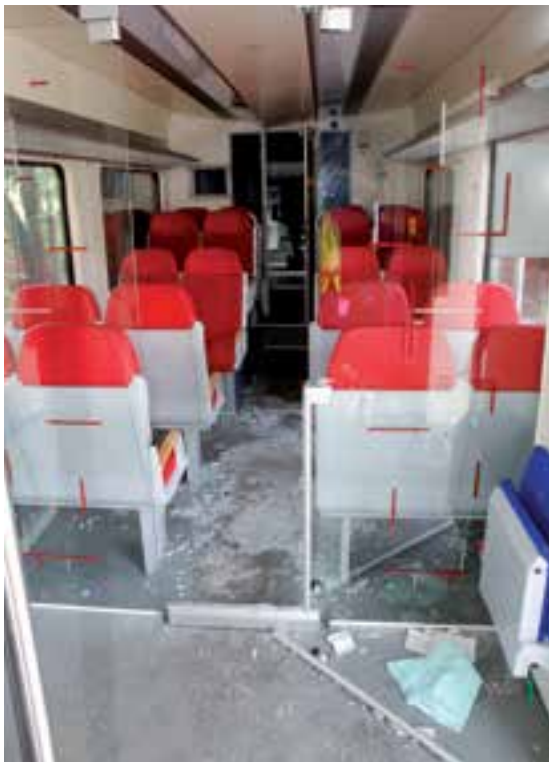
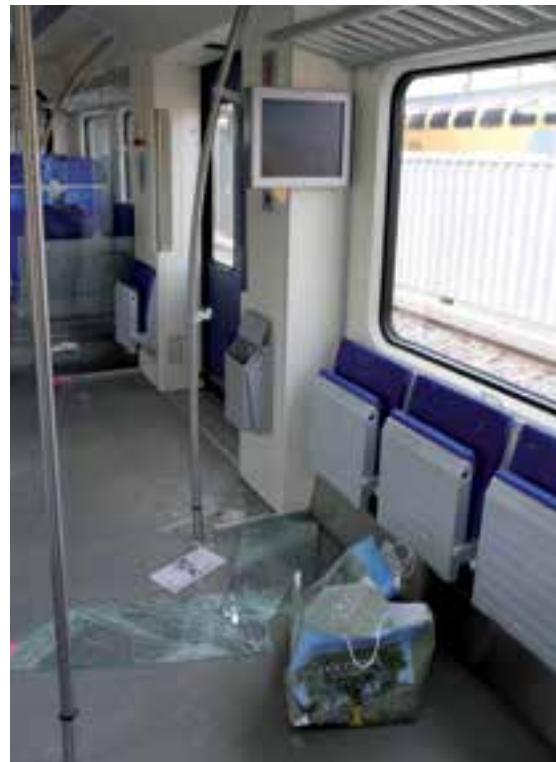
In de intercity is glasschade aangetroffen op twee plaatsen op de overgang van de trap naar het reizigerscompartiment. Het gebruikte veiligheidsglas, van het type gehard glas<sup>106</sup>, brak in kleine, onscherpe stukjes (zie figuur 21). In de sprinter waren de deuren tussen de eerste en de tweede klas van gehard glas. Ook hier is één van de deuren in kleine stukjes gebroken. Hoewel enkele inzittenden door deze stukjes geraakt werden, rapporteerde geen van hen letsel door gebroken glas.

De andere scheidingswanden in de sprinter waren uitgevoerd in gelaagd glas. Sommige wanden waren gebroken waarbij glasscherven door de aanwezige folie bijeen werden gehouden. Andere wanden hadden gescheurde ruiten met scherpe randen. Ook waren er losse glasscherven en glazen wanden die loskwamen uit de bevestigingsconstructie (zie figuur 21). Daarnaast zijn er kleine glassplinters aangetroffen op enkele stoelen direct achter de beschadigde glazen scheidingswanden van de balkons. Zulke glassplinters kunnen ontstaan doordat passagiers op de balkons tegen de scheidingswanden aanbotsen. Hierdoor kunnen er aan de achterzijde splinters 'afspatten' (zogenoemde spalwerking).

*Figuur 21: Glasschade. Boven links: toegang reizigerscompartiment intercity. Boven rechts: gebroken glazen scheidingswand sprinter. Onder links: verbrokkelde glazen deur sprinter. Onder rechts: gebroken en losgeraakte glasscherven sprinter. Foto's: Onderzoeksraad voor Veiligheid.*

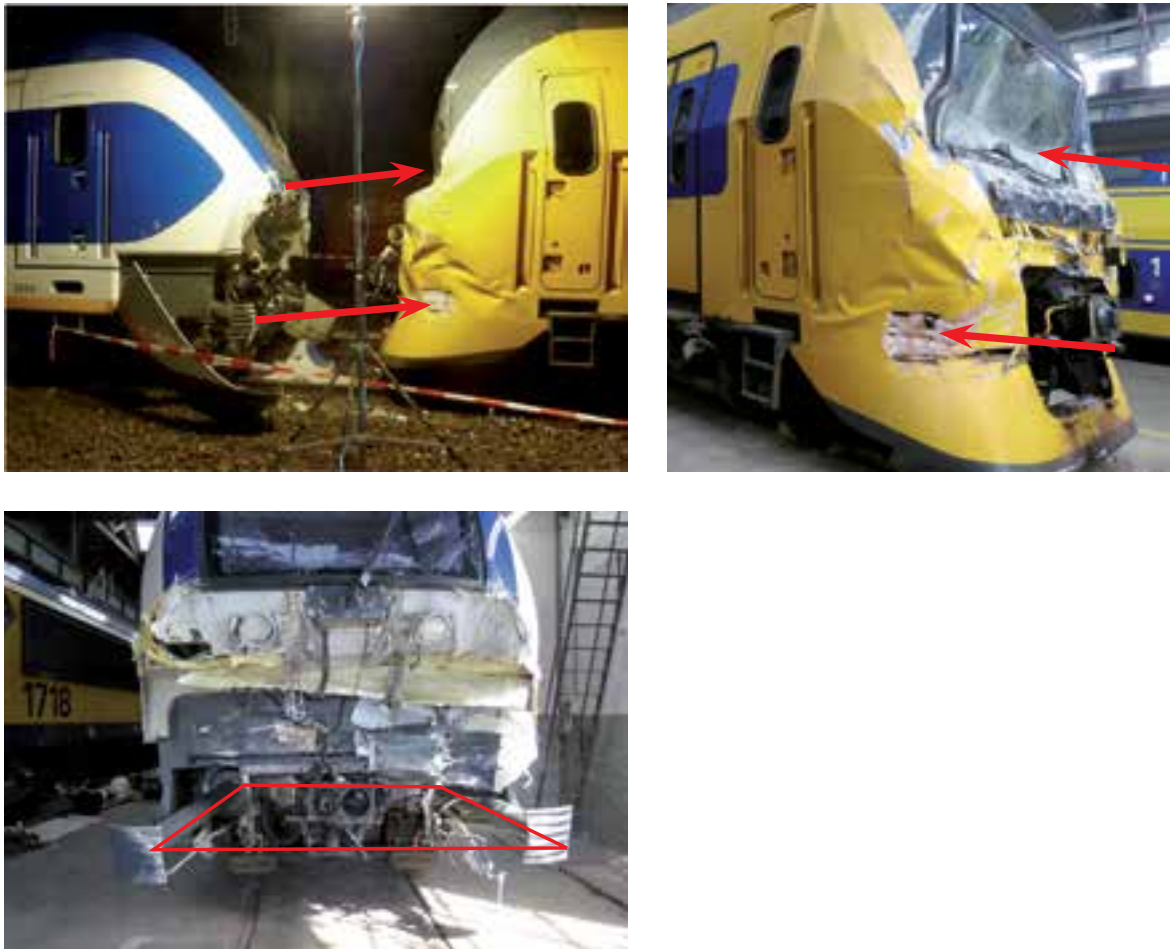
Uit de schade die bij de botsing op 21 april aan de beide treinen is ontstaan, valt vooral op dat er aan de intercity – in tegenstelling tot de sprinter – aanzienlijke vervormingen zijn ontstaan aan de cabine en de rijtuiguiteinden (zie paragraaf 4.3 en figuur 24). Dit verschil komt voort uit twee wezenlijk verschillende concepten ten aanzien van het constructieve ontwerp. Het ontwerp van de intercity stamt uit het begin van de negentiger jaren van de vorige eeuw. Het ontwerp van de sprinter stamt uit 2005. In de tussenliggende periode waren er ingrijpende ontwikkelingen op het gebied van botsveiligheid van reizigers-treinen, zowel wat betreft visie en technische mogelijkheden als regelgeving. Meer informatie over de belangrijkste ontwikkelingen is te vinden in bijlage 4.

Figuur 24: Deze foto's tonen de incompatibiliteit van beide treinen. Boven links: de eindpositie met vervorming als gevolg van de botsing. Boven rechts: schade aan het front van de intercity. Onder: de crash-absorbers van de sprinter, die door de botsing naar buiten verbogen. Foto's: Onderzoeksraad voor Veiligheid.

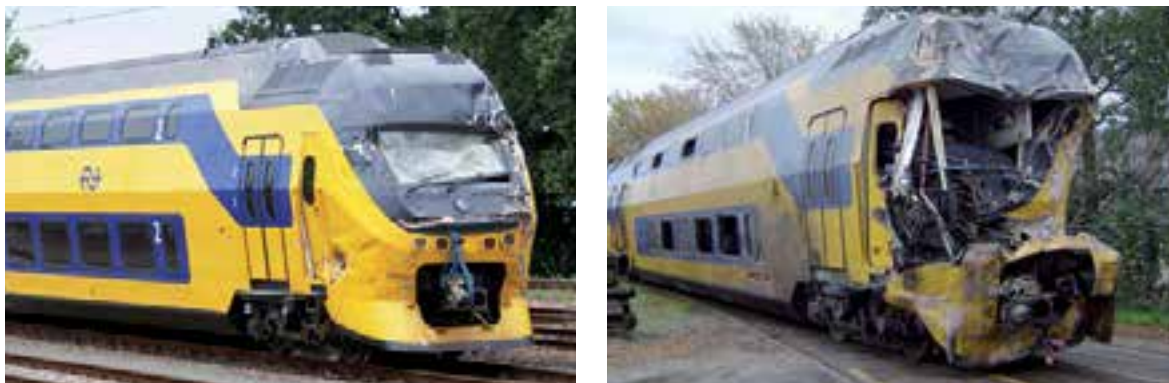
wegaanrijding met een vrachtauto. Vooral dat laatste ongevaltype doet zich in de praktijk voor. De volgende foto's tonen twee voorbeelden van een overwegaanrijding met een vrachtwagen met soortgelijke intercity's, waarbij eveneens forse schade aan de cabine is ontstaan.

Figuur 25: Voorbeelden van forse vervormingen aan de cabine van een soortgelijke intercity (VIRM) als gevolg van een overwegaanrijding met een vrachtauto; links: Maarheeze, juni 2010; rechts: Wijhe 2005.

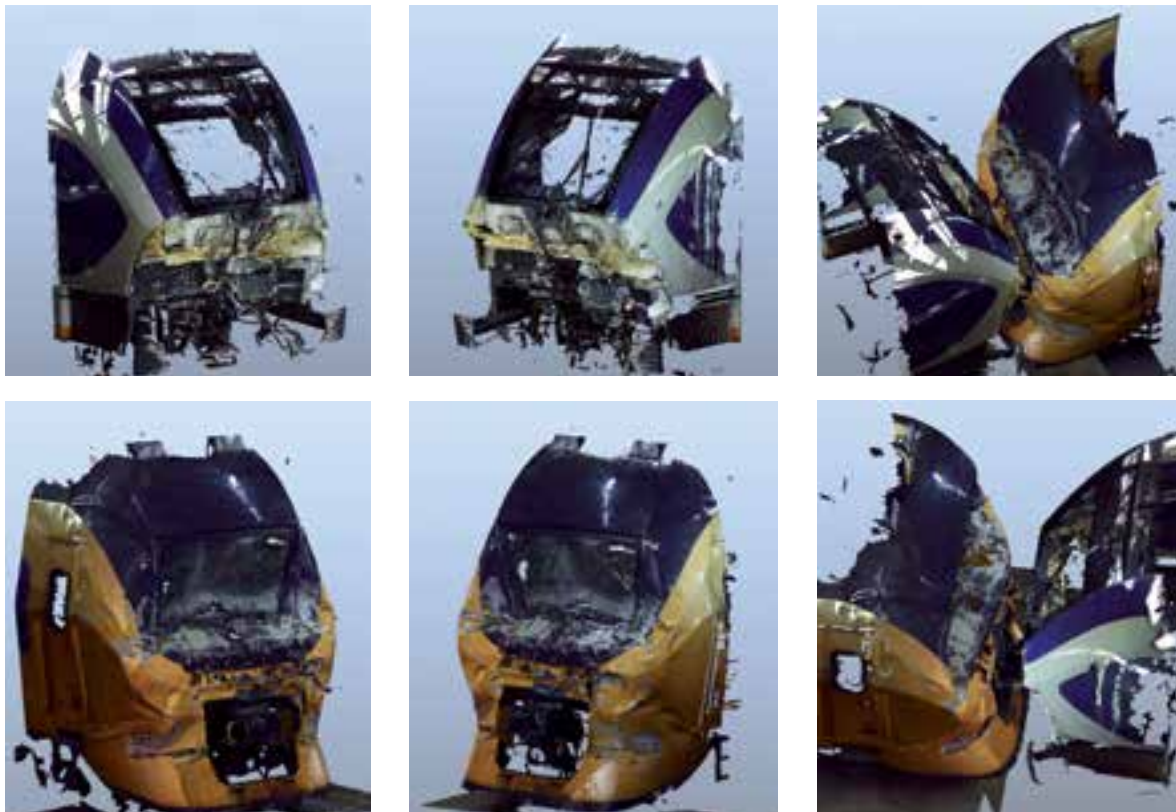
Figuur 1: Laserscanafbeeldingen van de schade aan de treinen

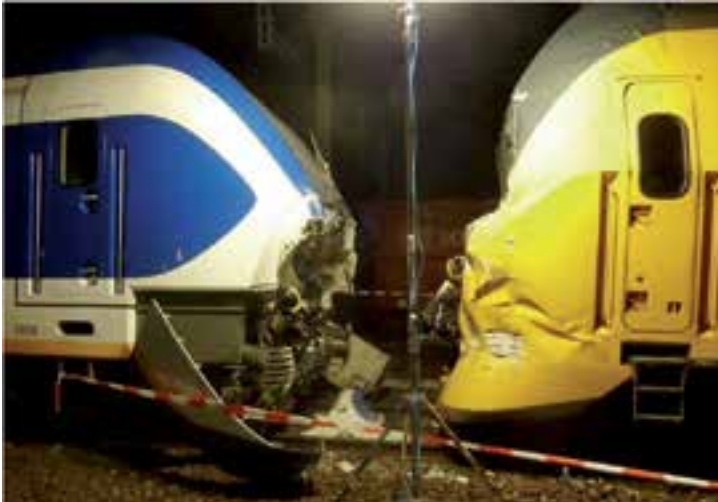
*Figuur 3: Schades aan de sprinter en de intercity op de botsingslocatie. Foto: Onderzoeksraad voor Veiligheid.*

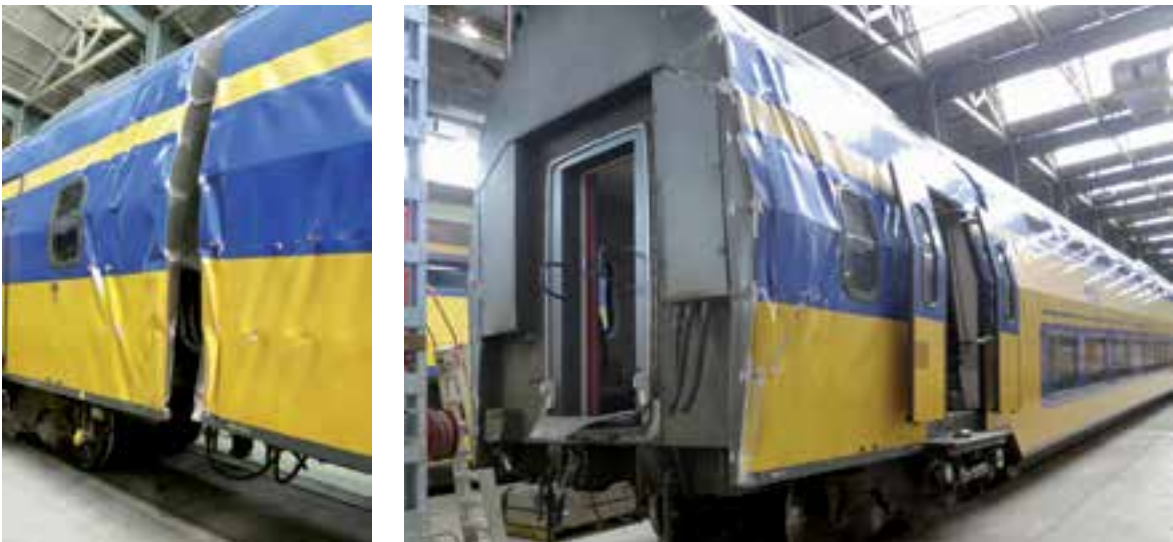
*Figuur 4: Schade aan de rijtuigen van de intercity. Foto's: Onderzoeksraad voor Veiligheid.*
