TREINBOTSING MAASVLAKTE (13-04-2012)

SAMENVATTING

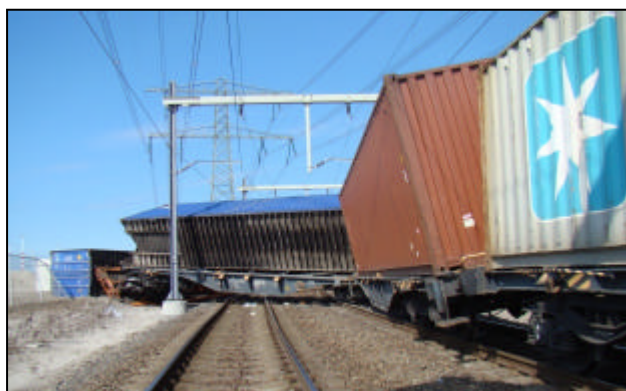
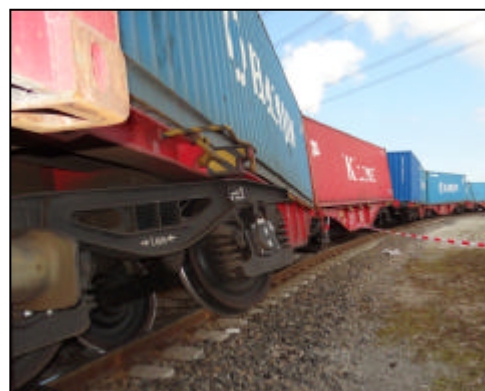
Door de botsing raakten twee van de drie machinisten licht gewond. Verder raakten beide locomotieven en een deel van de wagons/containers – deels zwaar – beschadigd. Één van de locomotieven en twaalf (van de 48) wagons ontspoorde. Tevens raakte de spoorinfrastructuur over een afstand van ongeveer zeshonderd meter beschadigd. Volgens een globale schatting bedroeg de directe schade aan het materieel en de spoorinfra tussen vijf en tien miljoen euro. Er kwamen geen gevaarlijke stoffen vrij.

Figuur 1: Deze twee foto's tonen een deel van de ontspoorde wagons.

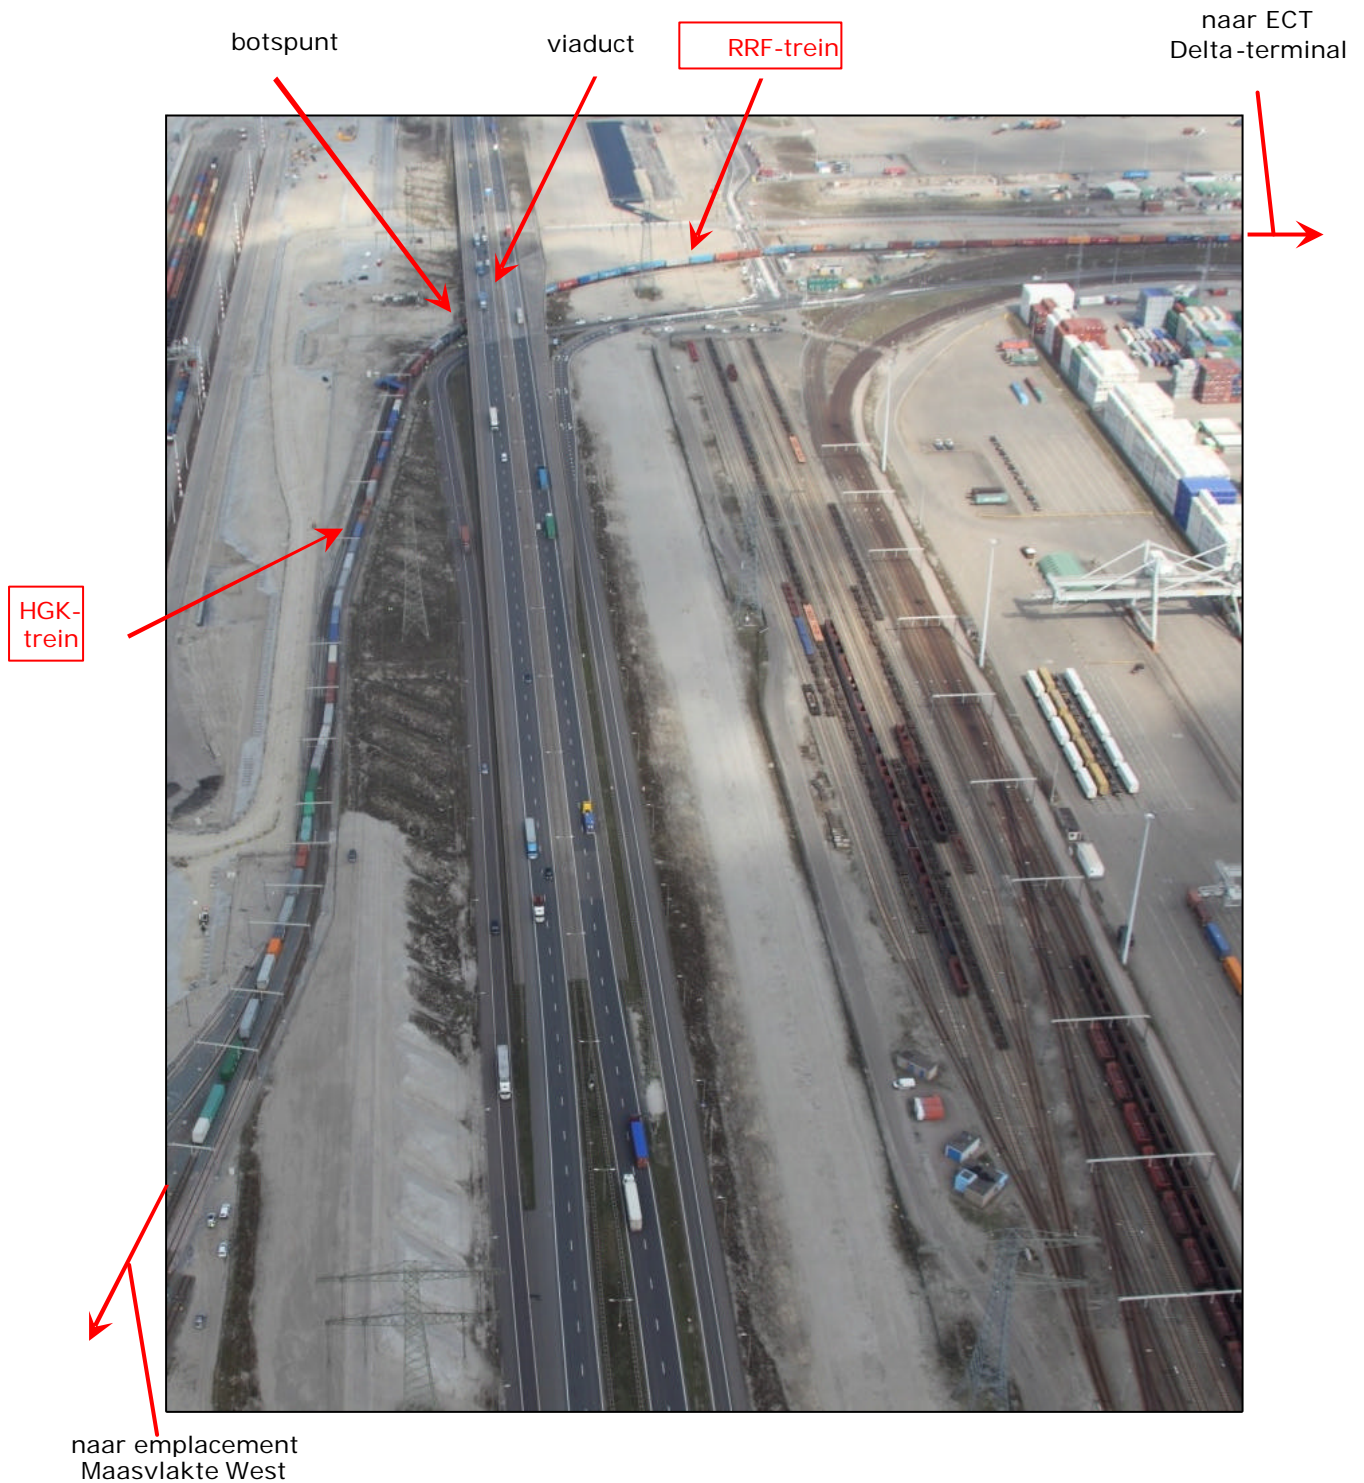
De botsing heeft plaatsgevonden op het baanvak tussen enerzijds het emplacement Maasvlakte - West en anderzijds de ECT Delta-terminal. Dat baanvak bestaat uit twee sporen (891 en 892), de botsing vond plaats op spoor 891. Ter hoogte van de ongevalsplaats lopen de sporen in een boog

Figuur 2: Deze foto toont het spoorverloop en de eindposities van de beide treinen.

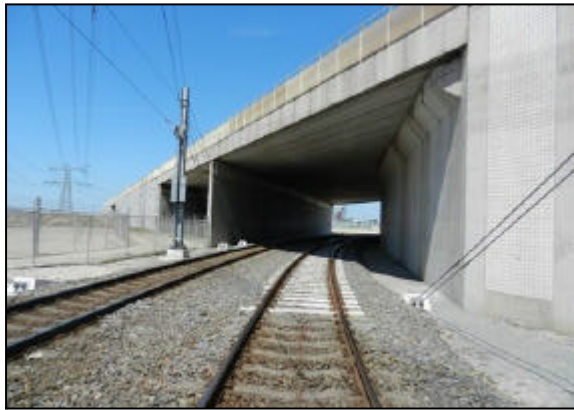
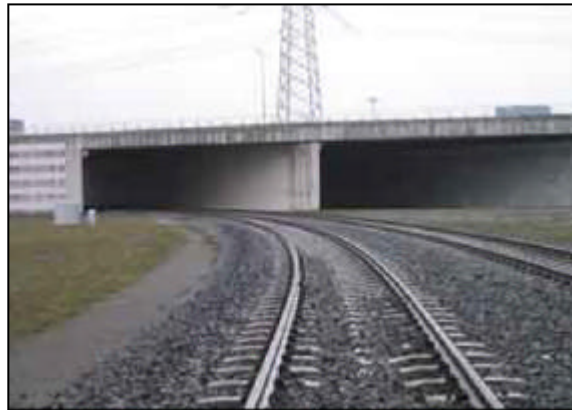
en gaan ze onder een wegviaduct (N15) door. Als gevolg daarvan is het zicht ter plaatse beperkt tot minder dan honderd meter. De maximale baanvaksnelheid bedraagt 30 km/uur. Ten tijde van het ongeval was er sprake van daglicht en was het droog; er was geen sprake van mist of anderszins zichtbelemmerende weersomstandigheden.

Figuur 3: Deze foto's tonen de zichtbeperking t.h.v. de boog c.q. het viaduct (van weerskanten).

- De machinisten kregen pas in allerlaatste instantie zicht op de hun tegemoetkomende trein doordat het spoor ter plaatse een scherpe bocht maakt en tevens onder een viaduct doorloopt.
- Ondanks het ontbreken van actieve treinbeveiliging en het beperkte zicht ter hoogte van het viaduct was het gebruikelijk om de twee verbindingssporen elk in beide richtingen te berijden. Het toepassen van tweerichtingsverkeer (in plaats van 'rechtshouden') hield verband met het feit dat een deel van de ECT Delta -terminal gemakkelijker toegankelijk is als via het 'linker' verbindingsspoor wordt gereden.

- a) ProRail heeft bepaald dat op deze verbindingssporen (891 en 892) afgezien van uitzonderings-situaties⁸ alleen nog 'rechts rijdende' rijtoestemmingen mogen worden verleend. ProRail heeft verder bepaald dat de treindienstleider op de werkplek Maasvlakte (waaronder de verbindingssporen vallen) de rijtoestemmingen die in Niet-Centraal-Bediend-Gebied vallen dient bij te houden in het Rail-Management-Systeem. Dit houdt in dat de treindienstleider ten aanzien van de door hem verleende rijtoestemmingen op een van zijn beeldschermen een geel vakje over het betreffende spoornummer aanbrengt; de treindienstleider verwijdert dat vakje pas nadat hij melding heeft gehad dat de trein het spoor weer heeft verlaten. Deze twee procedurele maatregelen zijn kort na het ongeval van kracht geworden.

- b) ProRail is verder bezig een risico-inventarisatie en -evaluatie (RI&E) op te stellen ten aanzien van het botsingsgevaar op deze verbindingssporen. In het verlengde daarvan maakt ProRail een afweging over het eventueel treffen van aanvullende (technische) maatregelen ter verdere beheersing van het botsingsrisico. Daarbij wordt ook gekeken naar de optie dat deze sporen als nog 'in de beveiliging' worden opgenomen. ProRail heeft aangegeven dat de analyse en de besluitvorming over de maatregelen zullen worden afgerond in het eerste kwartaal van 2013.
