ONDERZOEKRAAD
VOOR VEILIGHEID

Koolmonoxide in boegschroefruimte

Den Haag, november 2015

Op 13 juli 2014 overleed de hoofdwerktuigkundige (HWTK) van de Lady Irina, een in Nederland geregistreerd motorschip, na het betreden van de boegschroefruimte. De schouwarts heeft vastgesteld dat de HWTK overleden is door koolmonoxidevergiftiging.

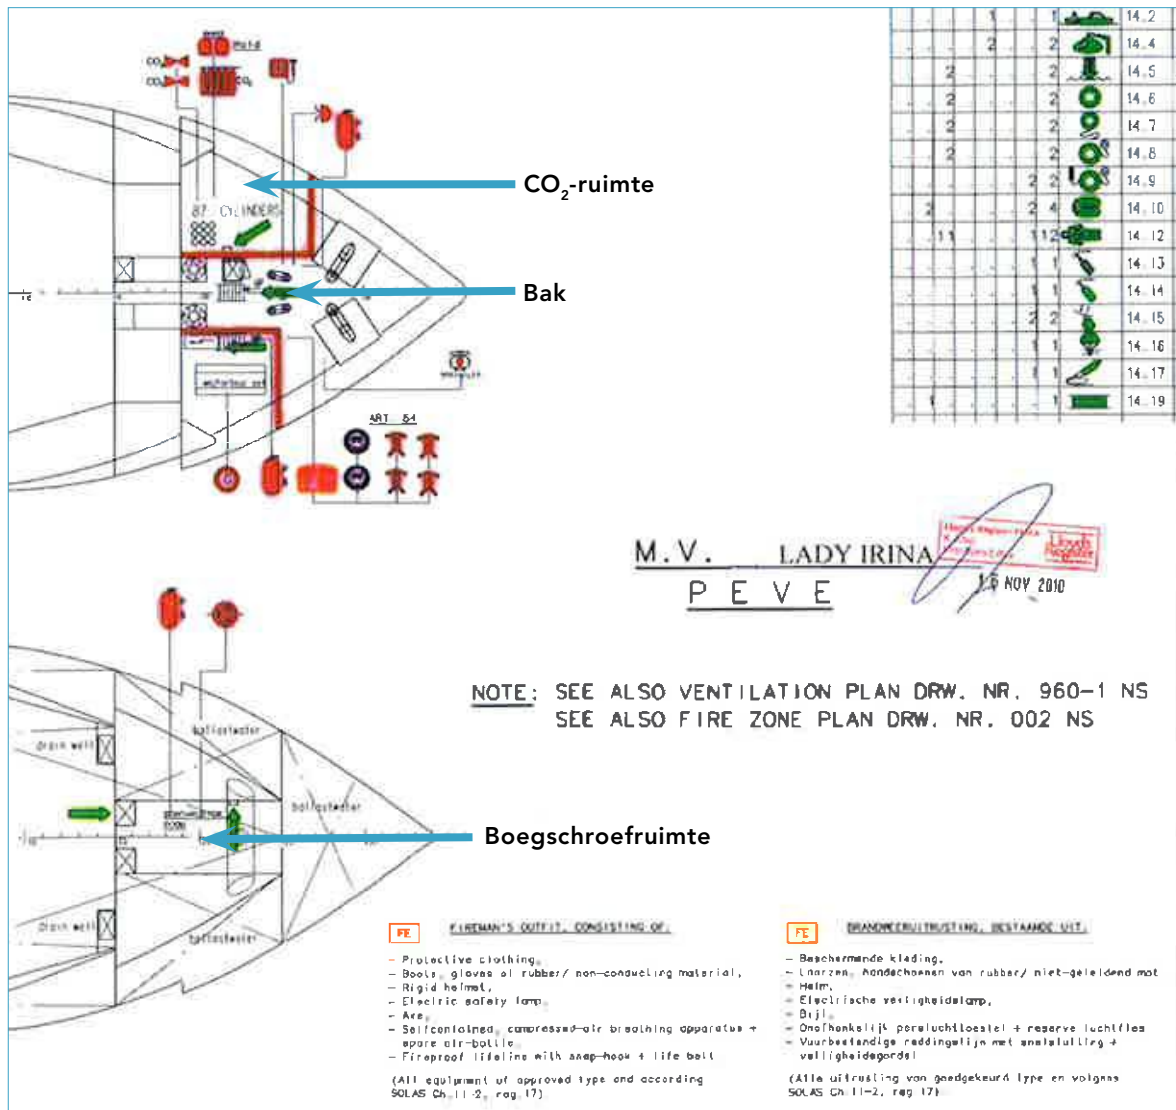
Figuur 2: Voorschip Lady Irina. (Bron: Rederij Wijnne Barends)

De boegschroefruimte aan boord van de Lady Irina bevindt zich voor in het schip tussen ballastwatertanks en recht onder de bak. De boegschroefruimte is alleen binnendoor te benaderen via de bak en heeft geen deur naar het buitendek (zie figuur 2).

Zowel de bak als de boegschroefruimte beschikken niet over mechanische ventilatie.

De lucht uit het laadruim kan via de volgende routes in het voorschip (bak, CO₂-ruimte en boegschroefruimte, zie figuur 2) terecht zijn gekomen:

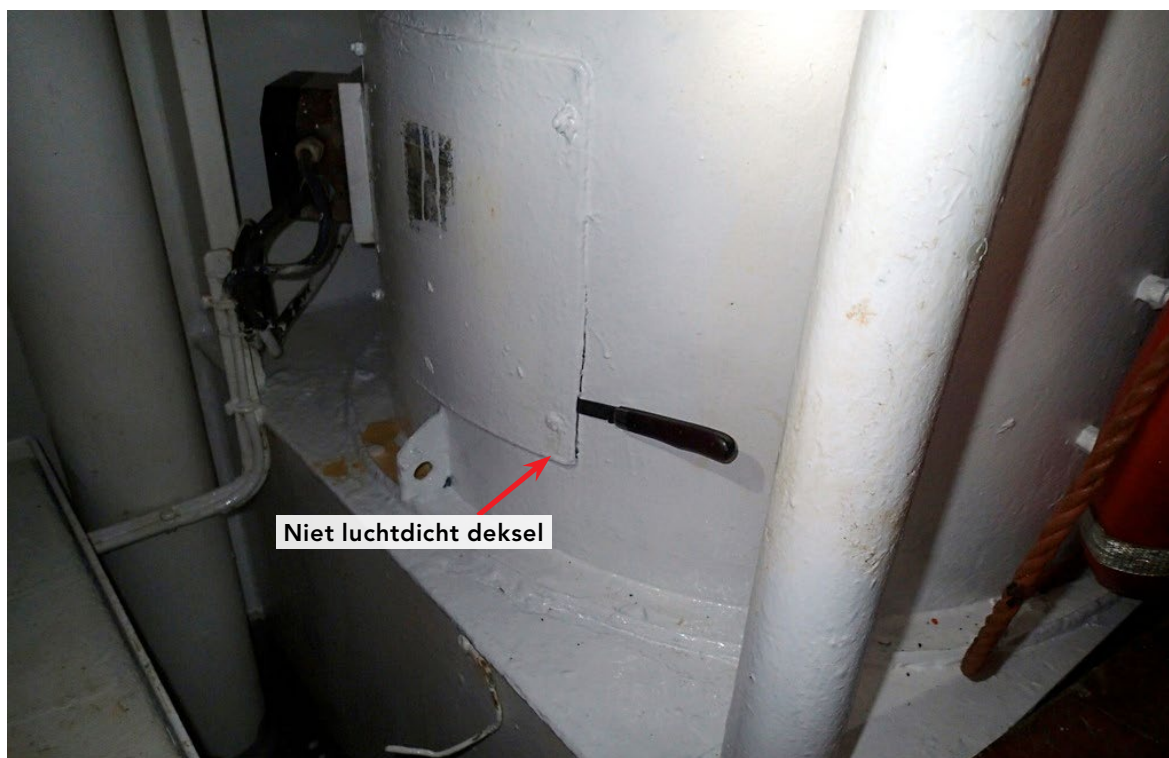
Tijdens onderzoek⁸ werd een lekkage vastgesteld in het inspectieluik op een ventilatiekoker die vanuit het laadruim door de bak loopt (zie figuur 3). Het grootste deel van het koolmonoxide is waarschijnlijk via dit lek in de bak terecht gekomen. In het laadruim lag de lading 'wood pellets' die koolmonoxide produceerde. Het ruim werd niet geventileerd, waardoor de hoeveelheid koolmonoxide op kon lopen en uiteindelijk in de bak terecht kon komen via de lekkage in de ventilatiekoker. Het koolmonoxide kon zich verder verspreiden naar de boegschroefruimte door circulatie door het luik vanaf de bak. Uit onderzoek is niet gebleken dat koolmonoxide ook via de andere routes in het voorschip terecht is gekomen, maar de mogelijkheid bestaat wel doordat geen enkele route gegarandeerd helemaal luchtdicht is.

Figuur 3: Lekkage inspectieluik laadruimventilatiekoker bak. (Bron: Lloyds Register EMEA Denemarken)

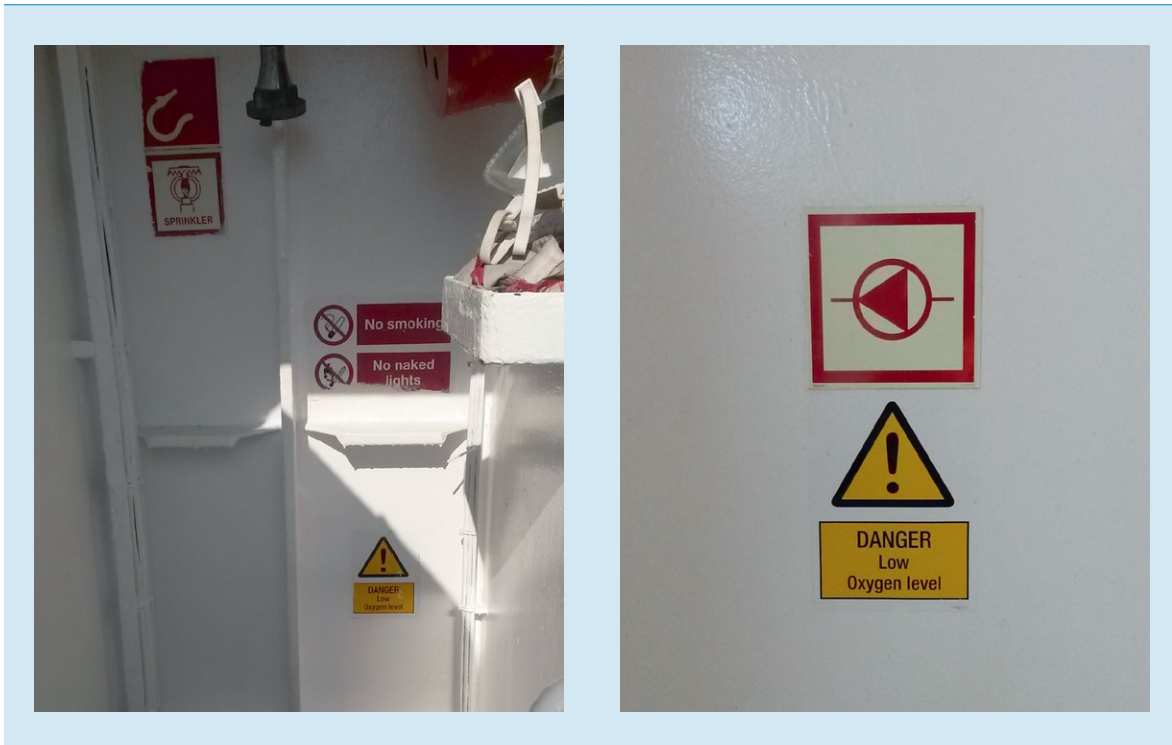
De toegang van de bak en de toegang van de boegschroefruimte waren daarom ook voorzien van waarschuwingstickers die wezen op een mogelijk laag niveau van zuurstof in de atmosfeer.

Figuur 4: Waarschuwingstickers ingang bak en boegschroefruimte. (Bron: Wijnne Barends)
