ONDERZOEKRAAD
VOOR VEILIGHEID

Noodlanding na motorstoring Diamond DA-40D

Den Haag, juli 2014

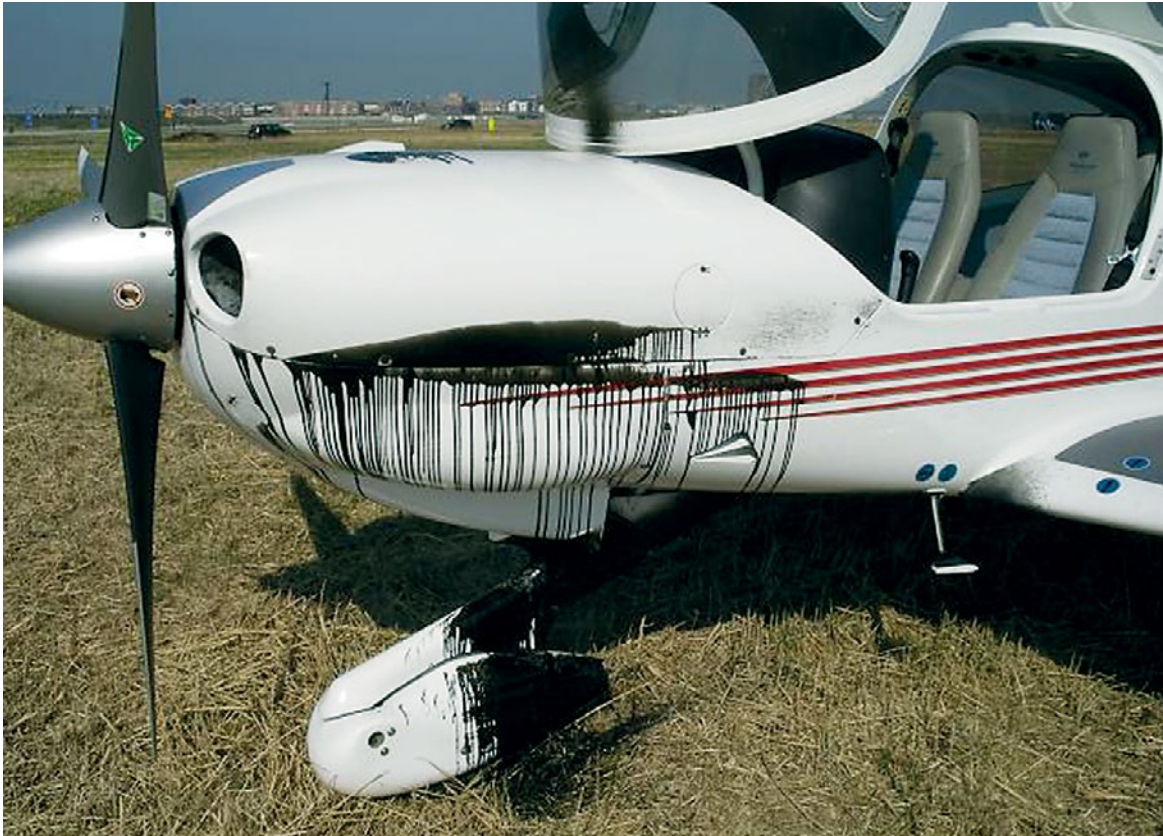
Bij het indraaien voor de eindnadering heeft de piloot de 'Electric Master'-schakelaar weer (kort) ingeschakeld om de kleppen naar 10 graden te kunnen neerlaten. Volgens de piloot heeft hij zijn toestel met een luchtsnelheid van 70 knopen in een weiland neergezet en is hij op het moment dat het vliegtuig de grond raakte, vol in de remmen gegaan. Na ongeveer 150 meter kwam het vliegtuig tot stilstand. Beide inzittenden hebben het vliegtuig ongedeerd verlaten. De motorbeplating bleek vol olie te zitten. Zie figuur 2.

Figuur 2: Met olie besmeurde motorbeplating. (Bron: Wings over Holland)

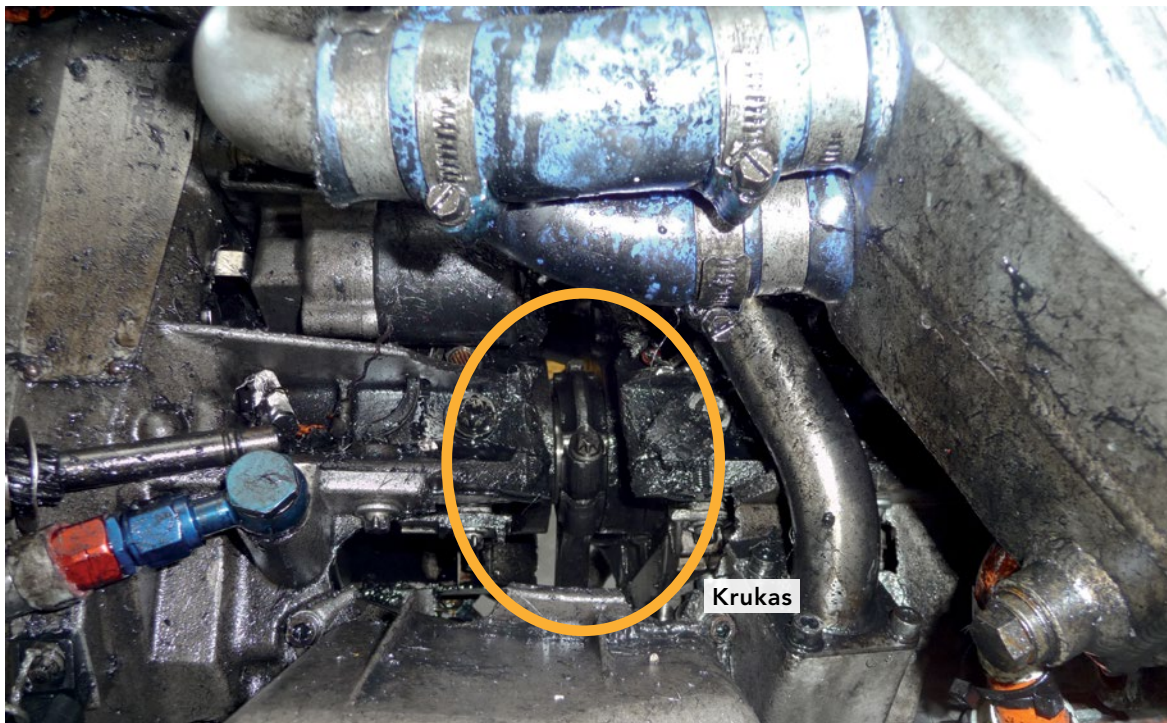
Na het voorval is het vliegtuig voor een eerste onderzoek naar een onderhoudsfaciliteit gebracht. Uit dit onderzoek is gebleken dat er links bovenin de motorbehuizing een gat zat. Door dit gat was de krukas te zien. Zie figuur 3. Linksonder was een tweede gat te zien, waardoor een deel van een drijfstang naar buiten stak. Zie figuur 4. Bovendien was de motorruimte met motorolie besmeurd. Er werden geen sporen van brand aangetroffen.

Figuur 3: Linkerbovenzijde motor. (Bron: Wings over Holland)

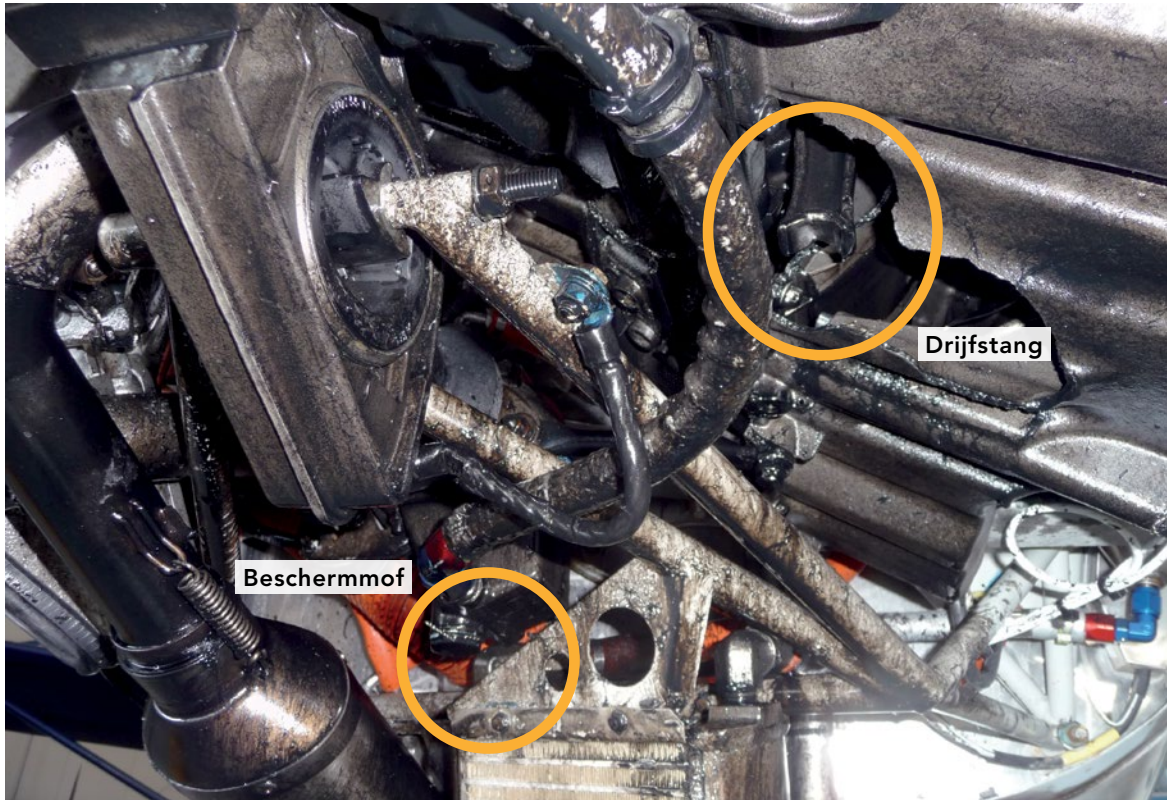
Figuur 4: Linkeronderzijde motor. (Bron: Wings over Holland)
