## VLIEGTUIG STORT NEER IN AKKER

Nummer voorval:	2012086
Classificatie:	Ongeval
Datum, tijd <sup>1</sup> voorval:	16 augustus 2012, omstreeks 10.00 uur
Plaats voorval:	Omgeving Biddinghuizen
Registratie luchtvaartuig:	PH-MRB
Type luchtvaartuig:	General Avia F.22 B
Soort luchtvaartuig:	Eenmotorig propellervliegtuig
Soort vlucht:	Kunstvlucht
Fase van de vlucht:	Kruisvlucht
Schade aan luchtvaartuig:	Totaal vernield
Aantal bemanningsleden:	Eén
Aantal passagiers:	Geen
Persoonlijk letsel:	Bestuurder overleden
Overige schade:	Verontreiniging van een akker
Lichtcondities:	Daglicht

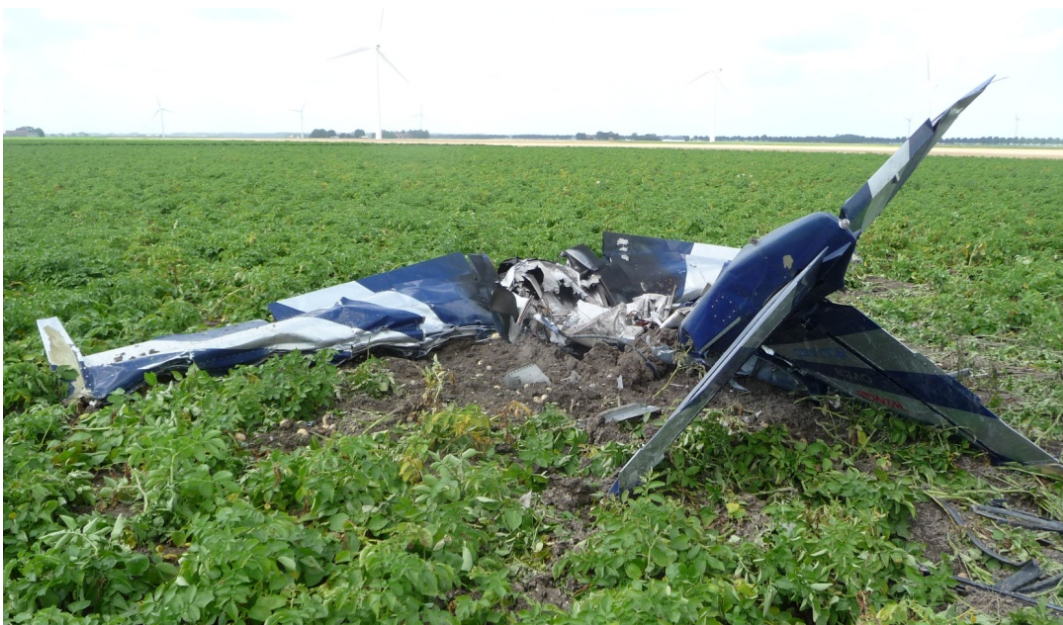
Het vliegtuig was in een aardappelveld terechtgekomen en was in twee delen gebroken waarbij de voorzijde van de romp, met daaraan de vleugels, recht in de grond was geslagen. Het staartstuk van het vliegtuig lag iets verderop en was nog met stuurkabels aan de voorzijde van de romp verbonden. De bestuurder lag in de cockpit en had de vijf-puntsgordel om.

*Figuur 1: de PH-MRB na het ongeval*

Aan het wrak van de PH-MRB is op een later tijdstip een technisch onderzoek uitgevoerd met assistentie van een grondwerktuigkundige. Dit onderzoek werd bemoeilijkt door de ernstige vervorming van het vliegtuig. Bijzondere aandacht is besteed aan de besturing van het vliegtuig. Hierbij werd geconstateerd dat alle stuurorganen door middel van de stuurkabels aan de besturingsvlakken waren verbonden en dat de besturing naar behoren functioneerde. Uit het onderzoek bleek dat de motor met vermogen draaide op het moment dat het vliegtuig de grond raakte. Uit de wijze van beschadiging van de voorrand van de vleugels kon worden opgemaakt dat het vliegtuig de grond verticaal had geraakt waarbij de beide vleugels de grond tegelijk raakten.

Alle voorgeschreven inspecties waren uitgevoerd en daarbij werden geen bijzonderheden geconstateerd. Aan de van toepassing zijnde AD 2008-0015 werd voldaan. Hoewel het technisch onderzoek werd bemoeilijkt door de staat van het vliegtuigwrak, werden er geen aanwijzingen gevonden die wijzen op een technisch falen van het vliegtuig, met name van de besturing.

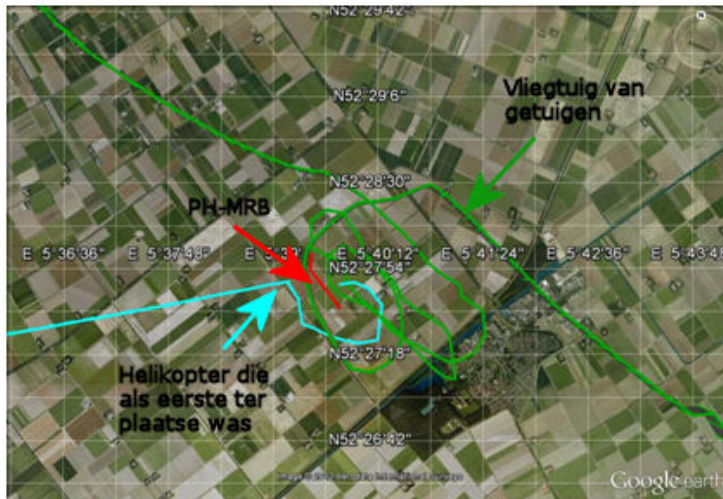
Op beelden van het Nederlandse radarsysteem was de vlucht van de PH-MRB niet zichtbaar. Dit is te verklaren doordat het gebruikelijk is dat tijdens kunstvluchten de transponder<sup>3</sup> wordt uitgeschakeld om geen storende meldingen bij verkeersvliegtuigen te veroorzaken. Alleen vlak voor het ongeval was een radarsignaal zichtbaar dat vermoedelijk van de PH-MRB afkomstig was. Omdat het primaire radardata betrof, was er geen hoogteaflezing mogelijk. Op het radarbeeld was wel het vliegtuig zichtbaar van de getuigen van het ongeval.

Figuur 2: Afdruk van de radarbeelden
