ONDERZOEKRAAD
VOOR VEILIGHEID

Landing heteluchtballon op het water

Den Haag, april 2015

Nummer voorval:	2013099
Classificatie:	Ongeval
Datum, tijd ¹ voorval:	23 juli 2013 omstreeks 21.40 uur
Plaats voorval:	Oever van Gooimeer nabij Almere Haven
Registratie luchtvaartuig:	PH-WBI
Type luchtvaartuig:	Kubiçek BB85Z
Soort luchtvaartuig:	Heteluchtballon
Soort vlucht:	Ballonvaart met passagiers
Fase van de vaart:	Landing
Schade aan luchtvaartuig:	Licht
Aantal bemanningsleden:	Eén
Aantal passagiers:	Tien
Persoonlijk letsel:	Eén passagier ernstig gewond en twee passagiers licht gewond
Overige schade:	Geen
Lichtcondities:	Daglicht

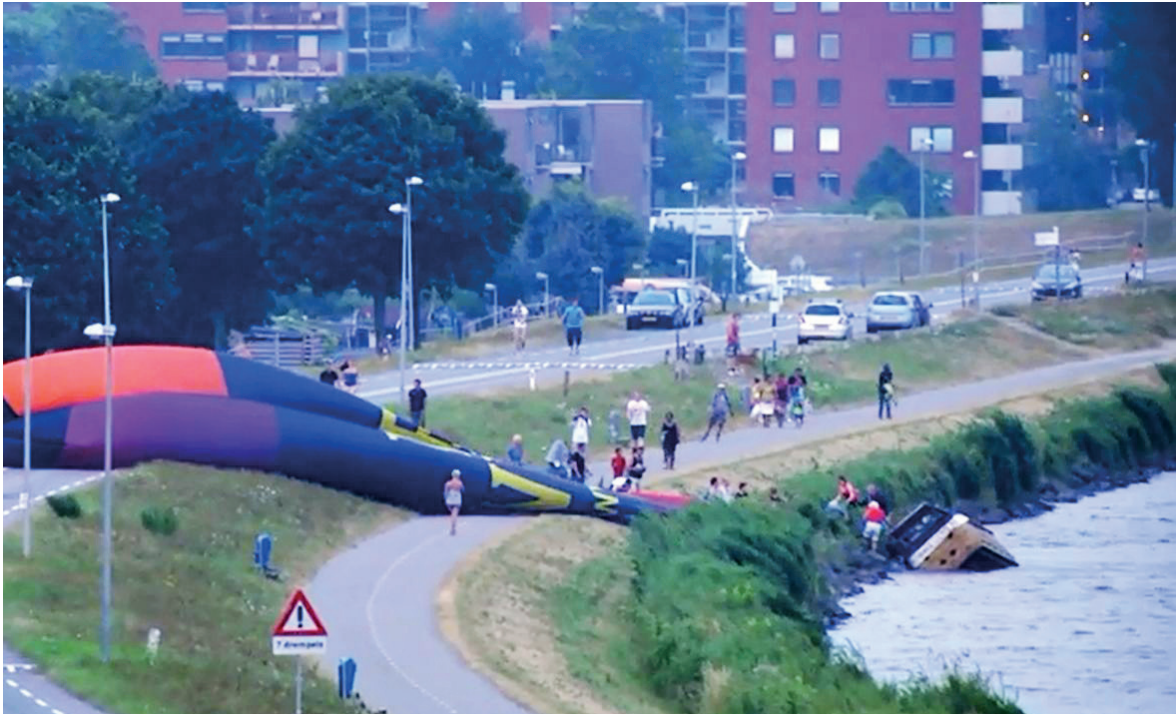
Figuur 1: Opname van de ongevalplaats. (Bron: Screenshot van filmbeelden G. Steur)

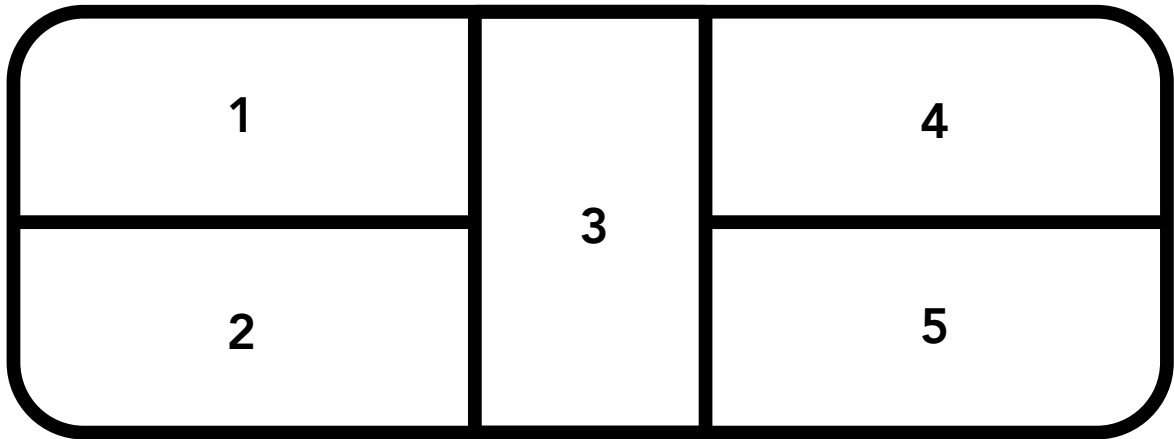
De mand is verdeeld in vijf compartimenten. Twee maal twee compartimenten zijn gepositioneerd aan weerszijde van het middelste compartiment (zie figuur 2). Vanuit dit middelste compartiment (nummer 3) bestuurde de gezagvoerder de heteluchtballon. In dit zelfde compartiment staan ook vijf gasflessen, een brandblusser en een EHBO box. In de buitenste vier compartimenten (nummers 1, 2, 4 en 5) staan de passagiers voor een gelijkmatige verdeling van de massa. De gezagvoerder is verantwoordelijk voor het maken van de verdeling.

Figuur 2: Bovenaanzicht compartimenten van de mand. (Bron: Onderzoeksraad voor Veiligheid)

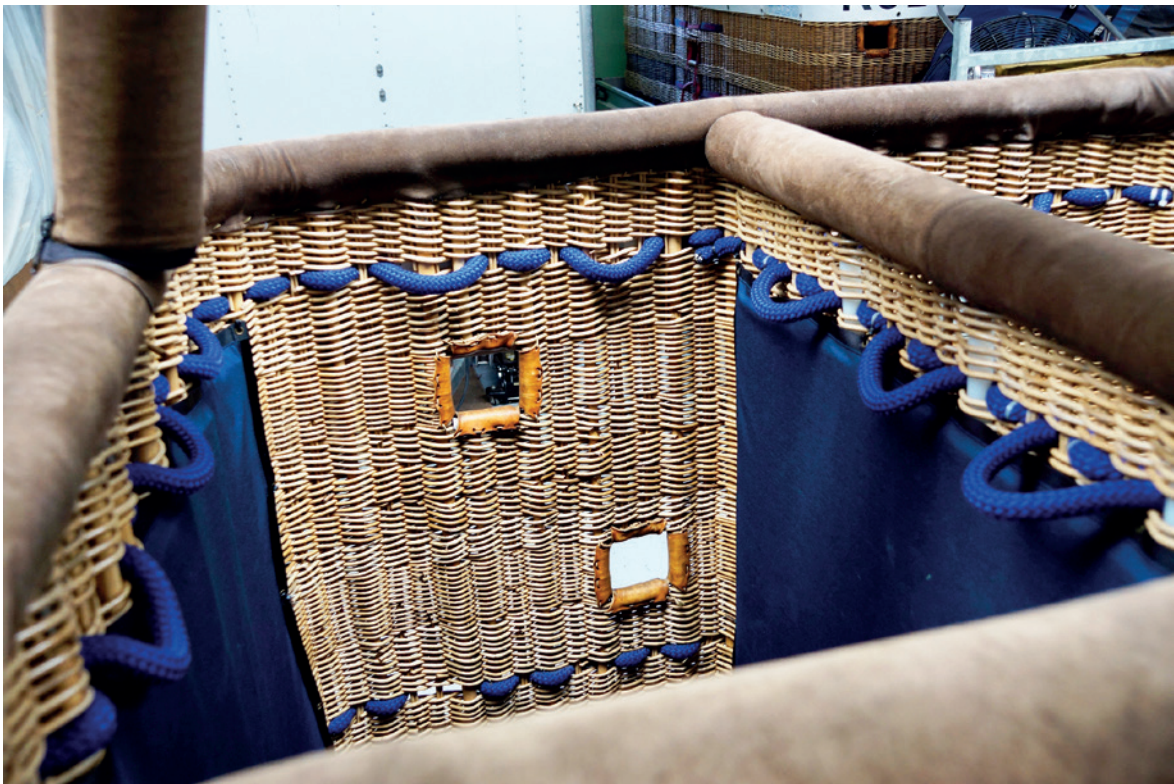
Figuur 3: Touwlussen aan de binnenkant van de mand. (Bron: Onderzoeksraad voor Veiligheid)

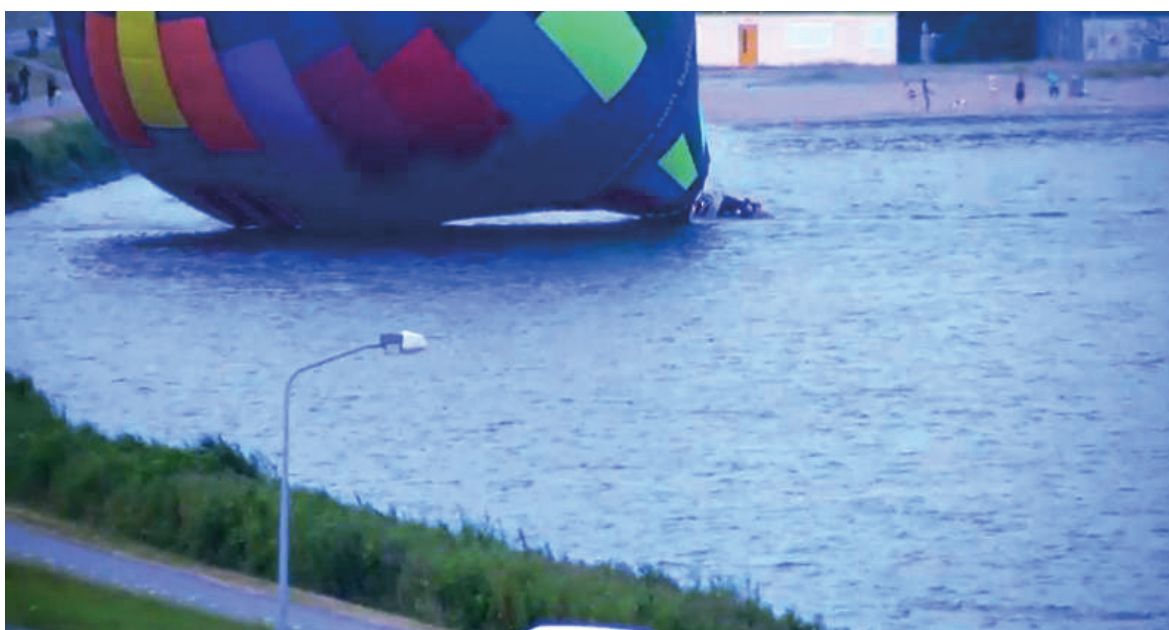
Een mand van een heteluchtballon is niet geconstrueerd om landingen op water uit te voeren. Uit de filmbeelden blijkt dat een groot gedeelte van de mand direct na het contact met het water, scheef en grotendeels onder water werd getrokken door de ballon welke door de wind werd meegevoerd (zie bijlage 3). Afhankelijk van de tijd dat dit voortduurt kan hierbij letsel bij passagiers optreden of erger nog, verdrinking.

Dat dit geen ondenkbare situatie is, laat het screenshot (figuur 4) uit de filmbeelden zien.

Figuur 4: De mand hangt scheef en is grotendeels onder water getrokken. (Bron: Screenshot filmbeelden G. Steur)

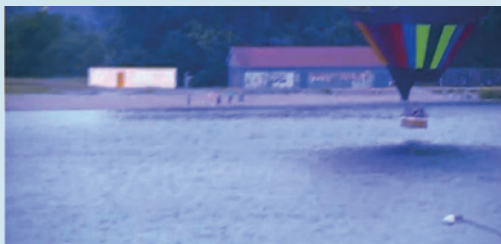
Figuur 7: Ballon vlak voor aanraking met water.

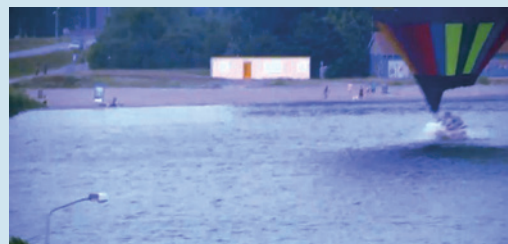
Figuur 8: Mand in aanraking met wateroppervlak.

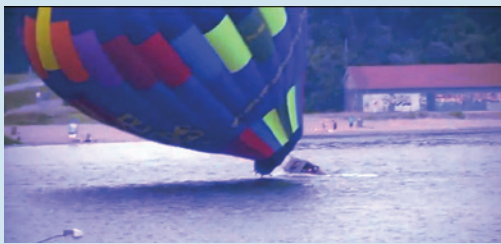
Figuur 9: Mand wordt scheef onder water getrokken.

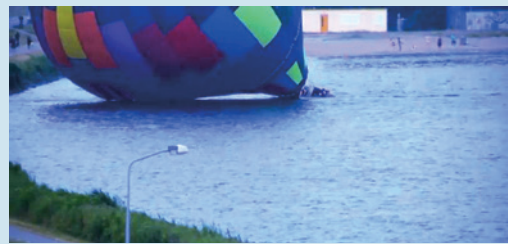
Figuur 10: Ballon verliest vaart, mand verder onder water.

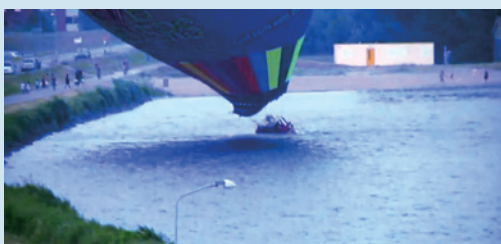
Figuur 11: Ballon krijgt lift en gaat richting oever.

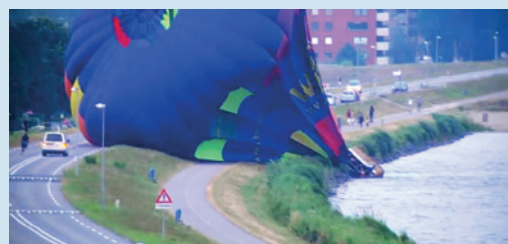
Figuur 12: Ballon komt tot stilstand tegen de oever.

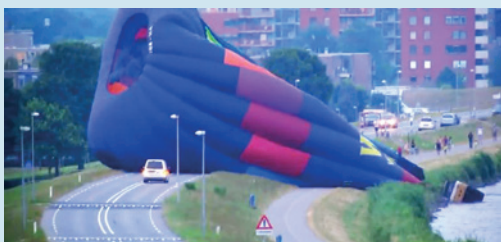
Figuur 13: Wind trekt aan ballon waardoor de mand omrolt.

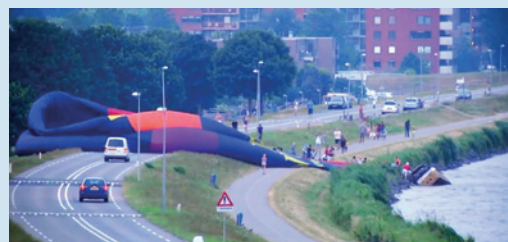
Figuur 14: Ballon loopt leeg, passagiers verlaten mand.

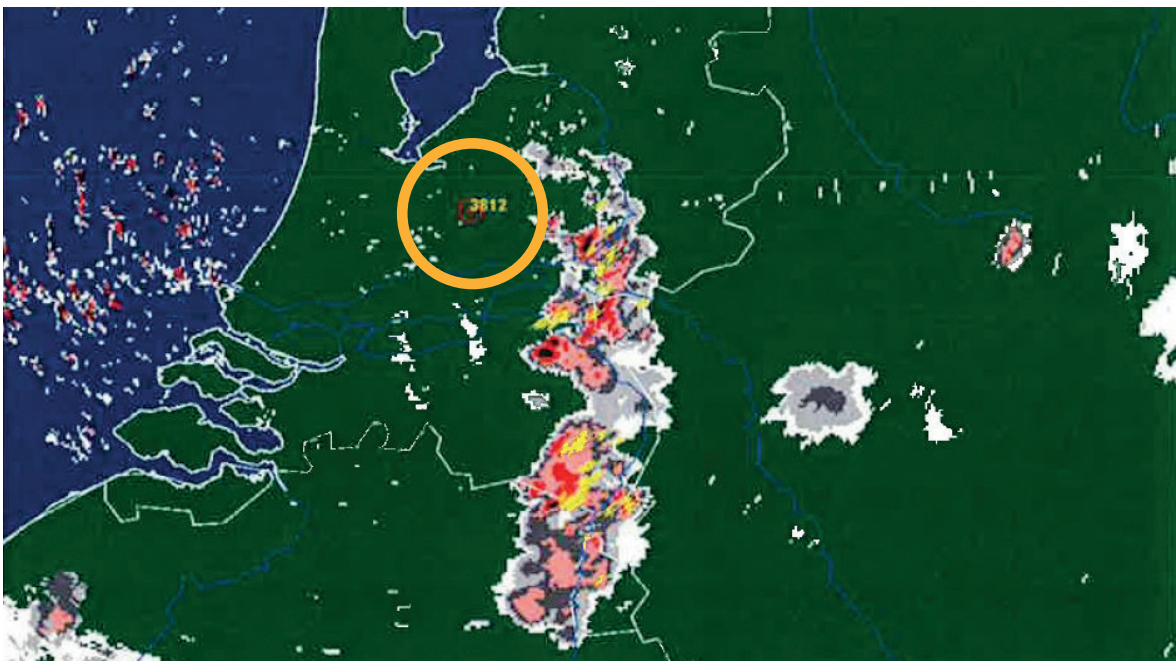
Het KNMI licht verder toe dat er op deze dag een onweercomplex was ontstaan dat zich uitstreekte over de Veluwe via Brabant tot in Limburg (zie bijlage 5, figuur 18). Het gustfront verplaatste zich in noordwestelijke richting vanaf dit complex en hield relatief lang aan. Dit optredend fenomeen (georganiseerd gustfront) is, volgens informatie verkregen van het KNMI, vrij zeldzaam.

Ten tijde van de start vormde de gepasseerde bui de noordelijke uitloper van het grote buiencomplex (zie bijlage 5, figuur 18) en bevonden zich in de directe omgeving van de startlocatie geen andere buien. Na de start viel de wind verder weg. Om ongeveer 21.10 uur bereikte de outflow van het grote buiencomplex de startlocatie (zie schematische weergave in bijlage 7).

Figuur 18: Buiencomplex ten tijde van de start om 20.20 uur. De cirkel geeft de startlocatie te Amersfoort aan. Uit dit complex ontstond een zogenaamde georganiseerde gustfront. (Bron: KNMI)

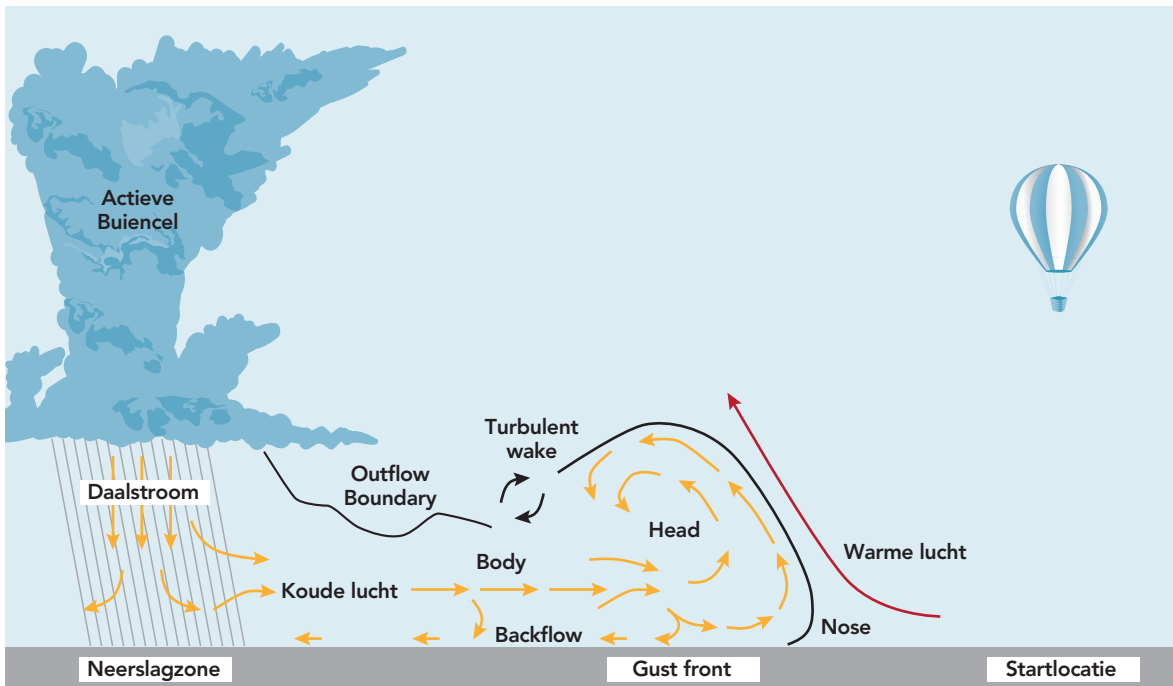
Tijdens de vaart en tegen de (weers)verwachtingen in bleef de heteluchtballon gedurende circa een half uur stil boven Amersfoort hangen (zie figuur 6 en 19). Hierop werd besloten te gaan landen en de vaart opnieuw uit te voeren op een latere datum. Tijdens de daling stak de wind onverwacht op (zie figuur 20). Deze wind, een zogenaamd georganiseerd gustfront, kwam voort uit een onweercomplex dat was ontstaan en zich uitstreckte over de Veluwe via Brabant tot in Limburg (zie bijlage 5, figuur 18). De wind verplaatste zich in noordwestelijke richting vanaf dit complex en hield relatief lang aan. In de regel is de wind van een dergelijk complex variabel. Het KNMI verklaarde dat dit fenomeen (aanhoudende wind in één richting) relatief zeldzaam is bij een dergelijk complex. Er waren geen directe aanknopingspunten (via diverse meteostations) om het fenomeen als zodanig op te merken, te analyseren en eventueel de verwachting hierop te amenderen.

Figuur 19: De luchtballon hangt vrijwel stil (na de start omstreeks 20.20 uur) op circa 2000 voet boven de startlocatie (schematische weergave).

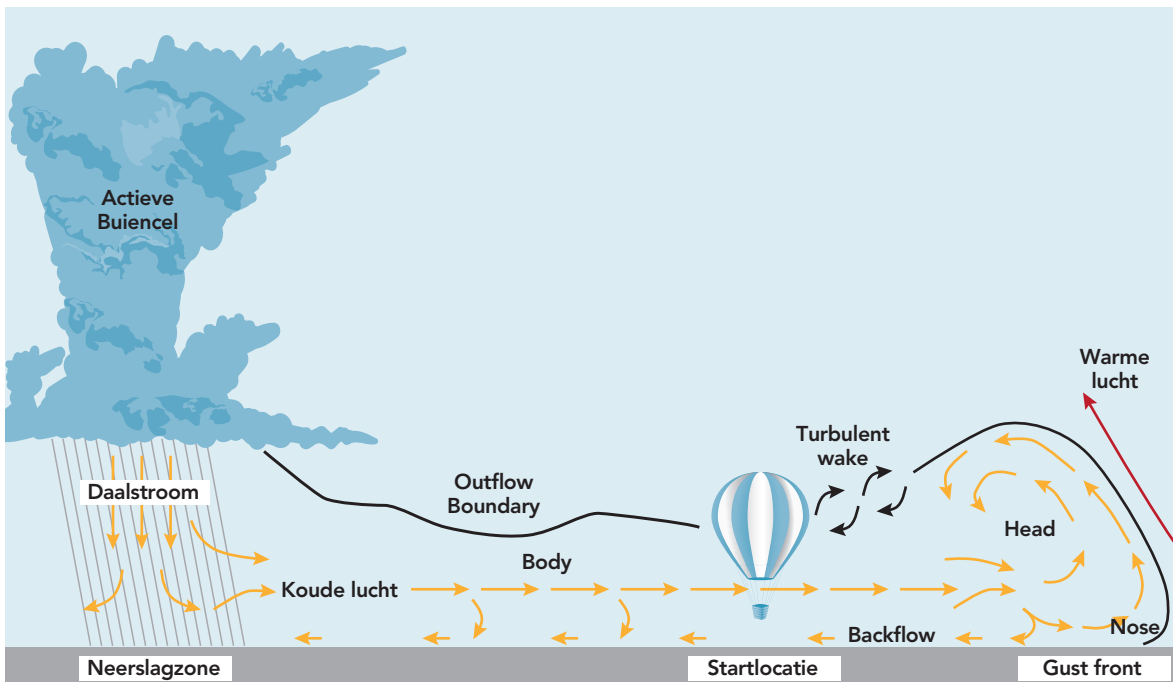
Figuur 20: In de daling (omstreeks 20.50 uur ingezet) wordt de luchtballon uiteindelijk meegevoerd in de luchtstroom (gustflow) welke zich voortzette in noordwestelijke richting (schematische weergave).
