## BEKLEDING VAN HET RECHTERHOOGTEROER LOSGELATEN

Nummer voorval:	2011012
Classificatie:	Ongeval
Datum, tijd <sup>1</sup> voorval:	1 april 2011, 08.05 uur
Plaats voorval:	Luchthaven Schiphol
Registratie:	PH-CGC
Type luchtvaartuig:	Dornier 228-212
Soort luchtvaartuig:	Tweemotorig turbopropellervliegtuig
Soort vlucht:	Operationele vlucht in het kader van de kustwachttaken
Fase van de vlucht:	Kruisvlucht
Schade aan luchtvaartuig:	Loslaten van de bekleding van het rechterhoogteroer
Aantal bemanningsleden:	Vier
Aantal passagiers:	Eén
Persoonlijk letsel:	Geen
Overige schade:	Geen
Lichtcondities:	Daglicht

## SAMENVATTING

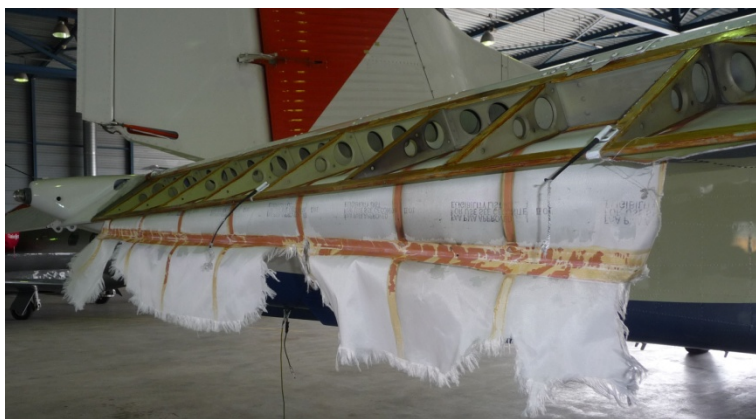
Na de landing bleek de bekleding van het rechterhoogteroer grotendeels van de bovenzijde van het stuurvlak te zijn losgeraakt en slechts nog met de onderzijde van de achterrand van het roer te zijn verbonden. Het onderhoudsbedrijf startte vervolgens een technisch onderzoek.

Het bovenste deel van de bekleding van het rechterhoogteroer is tijdens de vlucht grotendeels afgescheurd. Op het hoogteroer zijn geen sporen aangetroffen die wijzen op een botsing met een object.

*Figuur 2: rechterhoogteroer na de vlucht*

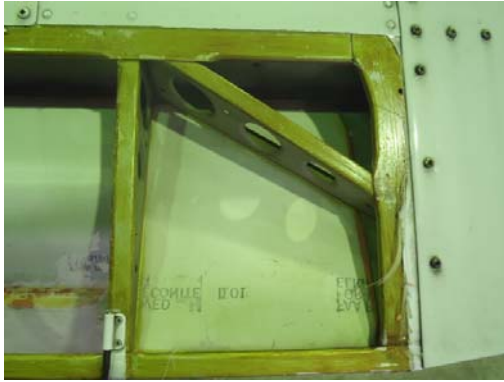
Onderzoek wees uit dat de kunststof bekleding van het rechterhoogteroer was losgeraakt. Meer dan 90% van het hechtvlak van de constructie was glad/glimmend en vertoonde nauwelijks nog sporen van het bekledingsmateriaal. Volgens de fabrikant wijst dat op onvoldoende hechting. Bij nog geen 10% van het hechtvlak was een, bij voldoende hechting behorende, korrel/vezelstructuur van lijmresten te zien. Op gedeelten zonder lijm was het onbewerkte metalen oppervlak zichtbaar, zonder sporen van (bruine) primer. Op sommige gedeelten kon de bekleding eenvoudig van het oppervlak worden losgetrokken, op andere – kleine – gedeelten ging dat moeilijk.

Deze bevindingen zouden erop kunnen duiden dat het lijmen niet goed is uitgevoerd. Om die reden werd de onderhoudshistorie van het hoogteroer in kwestie onderzocht.

*Figuur 3: detail van het aangetaste oppervlak van het hoogteroer*

Volgens RUAG had tolueen in plaats van MEK als verdunningsmiddel voor de lijm gebruikt moeten worden, conform de voorschriften van het SRM. Het gebruik van MEK zou de slechte hechting van de bekleding aan het oppervlak van het hoogteroer veroorzaken kunnen hebben. Verder had volgens RUAG een rigide stuk gereedschap van hout of metaal (spatel) gebruikt moeten worden om de bekleding stevig tegen het oppervlak van het roer te drukken. Een procedure die deze manier van handelen beschrijft, ontbreekt in het SRM. De instructies in het SRM zijn algemeen van aard; er wordt geen gereedschap in voorgeschreven, zoals ook niet wordt aangegeven welke kracht met het gereedschap uitgeoefend moet worden.

Geconcludeerd wordt dat de werkzaamheden voor het opnieuw aanbrengen van de kunststof bekleding niet geheel volgens de procedures van het Structural Repair Manual van de Dornier 228 zijn uitgevoerd. In plaats van toluen is methylethylketon als verdunningsmiddel voor de lijm gebruikt. Verder is de instructie voor herstelwerkzaamheden van de bekleding in het Structural Repair Manual algemeen van aard en vermeldt ze niet welk stuk gereedschap (zoals een spatel) voor een goede hechting moet worden gebruikt. De fabrikant biedt hiervoor inmiddels 'on the job' training aan voor bedrijven die zich met herstel en/of vervanging van bekledingen van hoogte- en richtingsroeren bezighouden. De combinatie van een verkeerd lijmverdunningsmiddel en het gebruik van andere dan de bedoelde, maar niet voorgeschreven hulpmiddelen, kan ertoe geleid hebben dat de bekleding zich in onvoldoende mate aan het oppervlak van de hoogteroerconstructie heeft gehecht.
