ONDERZOEKSRaad  
VOOR VEILIGHEID

Afgebroken start  
van taxibaan,  
Boeing 737-800,  
Amsterdam  
Airport Schiphol

*Den Haag, mei 2022*

Nummer voorval:	2019074
Classificatie:	Ernstig incident
Datum, tijd voorval:	6 september 2019, 06.10 uur
Plaats voorval:	Amsterdam Airport Schiphol
Luchtvaartmaatschappij:	Transavia
Registratie luchtvaartuig:	PH-HSJ
Type luchtvaartuig:	Boeing 737-800
Soort luchtvaartuig:	Verkeersvliegtuig
Soort vlucht:	Lijnvlucht met passagiers
Fase van de vlucht:	Start
Schade aan luchtvaartuig:	Geen
Aantal piloten:	Twee
Persoonlijk letsel:	Geen
Overige schade:	Geen
Lichtcondities:	Duisternis

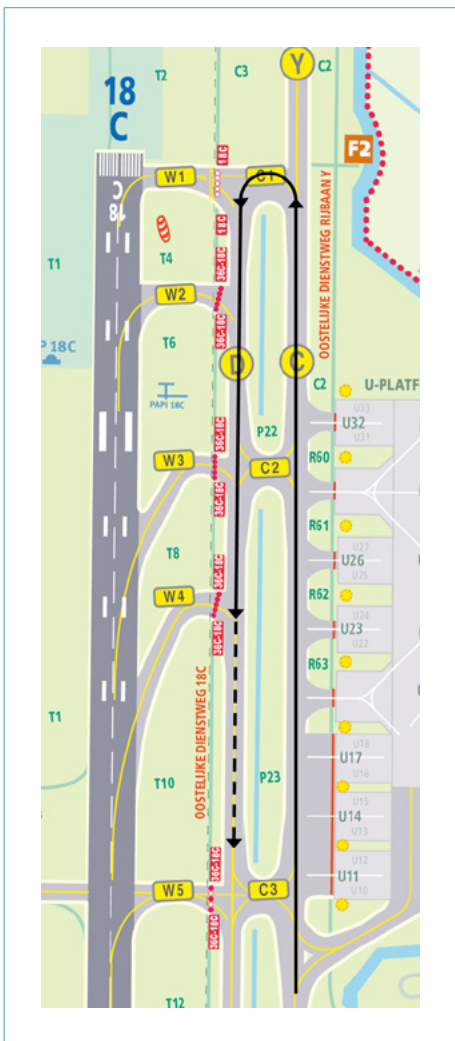
Figuur 1: De taxi route en de afgebroken start. (Bron: Amsterdam Airport Schiphol, aangepast door de Onderzoeksraad voor Veiligheid)

Tijdens het taxiën op taxibaan C waren de bemanningsleden zich niet volledig bewust van hun exacte positie. De gele taxilijn op C1, die doorgetrokken is richting taxibaan D en onderbroken is richting baan 18C, werd duidelijk zichtbaar toen de bemanning de landingslichten aanzette. De bemanning volgde daarop de enige lijn die voor hen duidelijk zichtbaar was, dat willen zeggen de gele lijn van C1, en werden daardoor naar taxibaan D geleid.

De drie sectorpartijen die bij het huidige voorval waren betrokken, hebben in 2019 gezamenlijk een onderzoek uitgevoerd in het kader van het Integral Safety Management System (ISMS). De uitkomsten van dit onderzoek leidden tot de invoering van maatregelen, zoals het instellen van een standaard taxiroute voor uitgaand verkeer naar baan 18C via taxibaan D buiten de uniforme daglichtperiode en het aanbrenge van doorlopende middenstrepen van taxibaan C tot baan 18C.
